**CVE-2015-1992** *Aprobación definitiva del Estudio de Detalle en calle Sol, 57.*

**ESTUDIO DE DETALLE DEL PROYECTO BÁSICO Y DE EJECUCIÓN DE REFORMA DE EDIFICIO PARA INSTALACIÓN DE ASCENSOR.**

**SITUACION: SANTANDER, C/ SOL Nº 57, CANTABRIA.  
PROPIEDAD: COMUNIDAD DE PROPIETARIOS DE SOL 57**

**ARQUITECTO: D. JAVIER FDEZ-COTERO ECHEVARRÍA**

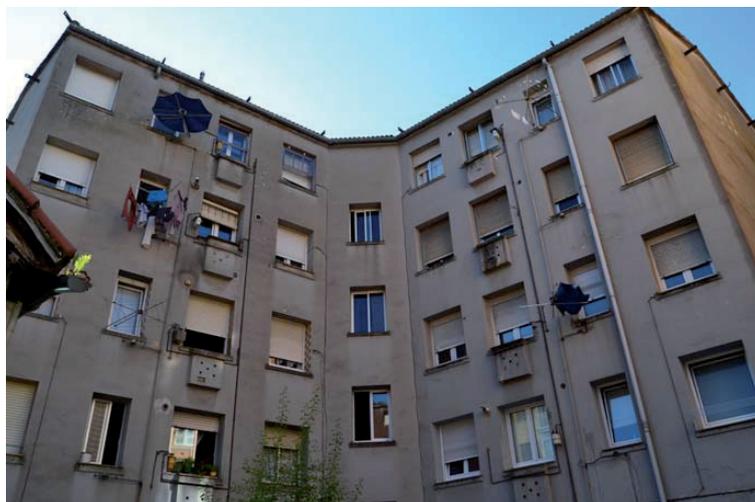
**VISTA EXTERIOR DE LA FACHADA NORTE**

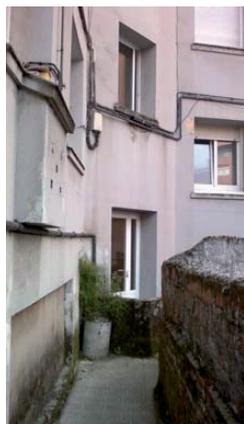
**VISTA DE LA CALLEJA**

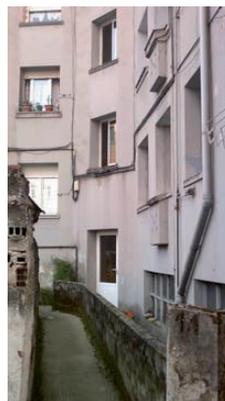
**VISTA DE PATIO Y CALLEJA**
