CATÁLOGO

PLAN ESPECIAL DE LOS CONJUNTOS HISTÓRICO-ARTÍSTICOS DE VALLE, TERÁN Y RENEDO

DOCUMENTO PARA LA APROBACIÓN DEFINITIVA - AGOSTO 2014

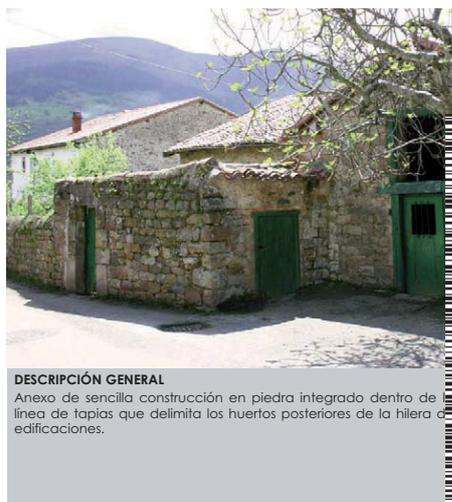
VALLE 129

Muros de mampostería trabada con mortero de barro. Sillares en jambas y dintel de puerta.

Anexo de sencilla construcción en piedra integrado dentro de línea de tapias que delimita los huertos posteriores de la hilera de edificaciones.

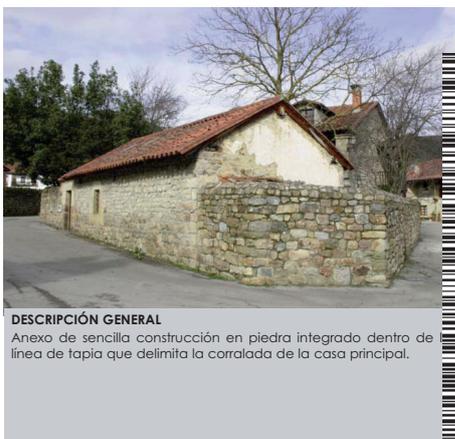
CATÁLOGO VALLE 131  
PLAN ESPECIAL DE LOS CONJUNTOS HISTÓRICO-ARTÍSTICOS DE VALLE, TERÁN Y RENEDO

**ELEMENTOS SIGNIFICATIVOS O CARACTERÍSTICOS**  
Muros con escasos huecos. Cubierta sin faldones ni buhardillones. Construcción muy básica sin elementos decorativos.

**ELEMENTOS INADECUADOS**  
Rejuntado de mampostería con cemento gris, lo que contrasta con el resto de la tapia trabada con el mortero tradicional.

**DESCRIPCIÓN GENERAL**  
Anexo de sencilla construcción en piedra integrado dentro de línea de tapia que delimita la corralada de la casa principal.

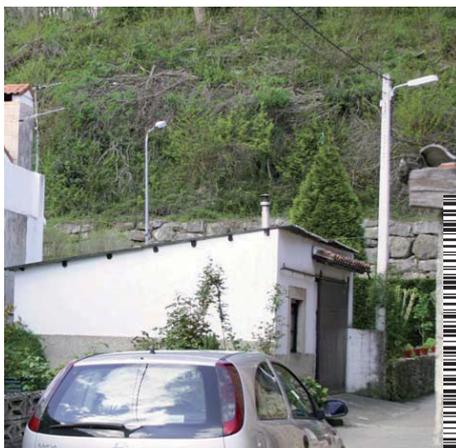
CATÁLOGO VALLE 134  
PLAN ESPECIAL DE LOS CONJUNTOS HISTÓRICO-ARTÍSTICOS DE VALLE, TERÁN Y RENEDO

ELEMENTOS INADECUADOS  
Cubierta de chapa.

DESCRIPCIÓN GENERAL  
Anexo ajeno a las tipologías propias del conjunto histórico. Pese a ello, su simplicidad constructiva y ausencia de elementos que falseen la arquitectura popular hacen que se integre de forma neutra en el entorno del conjunto histórico.

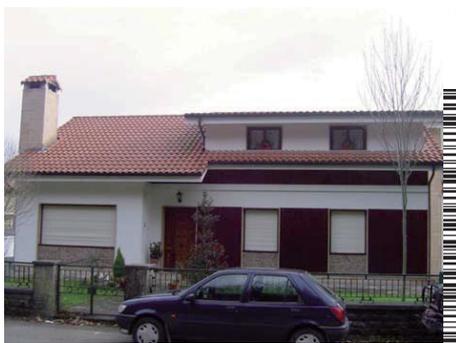
CATÁLOGO VALLE 135  
PLAN ESPECIAL DE LOS CONJUNTOS HISTÓRICO-ARTÍSTICOS DE VALLE, TERÁN Y RENEDO

ELEMENTOS INADECUADOS  
Elementos de la tipología. Volumetría de cubierta Tipo de teva. Ventanas con persiana y antepecho de ladrillo. Verja sobre murete de cierre de parcela.

DESCRIPCIÓN GENERAL  
Vivienda ajena a las tipologías propias del conjunto histórico. La imagen general -chalecito en parcela- resulta extraña a arquitectura montañesa que forma los núcleos del valle.

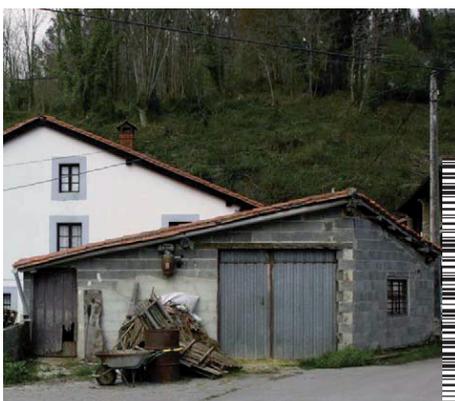
CATÁLOGO VALLE 138  
PLAN ESPECIAL DE LOS CONJUNTOS HISTÓRICO-ARTÍSTICOS DE VALLE, TERÁN Y RENEDO

**ELEMENTOS INADECUADOS**  
Fachadas de bloques sin revestir, portones de chapa, canalón de PVC. Acopio de materiales en inmediaciones de la construcción.

**DESCRIPCIÓN GENERAL**  
Anexo cuya volumetría y posición dentro de la hilera es propia de este tipo de construcciones, pero cuyo tratamiento de fachada resulta completamente inadecuado dentro del entorno del conjunto histórico.

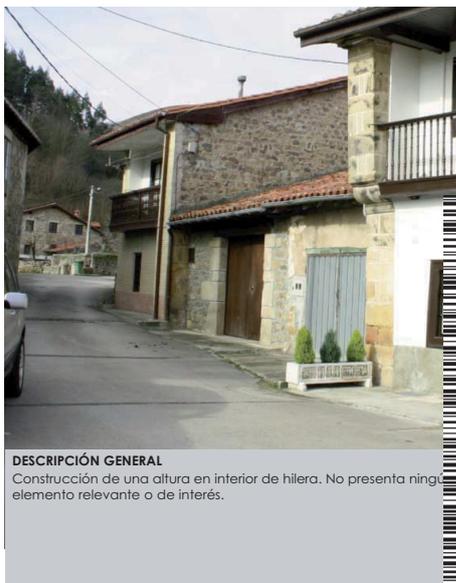
CATÁLOGO PLAN ESPECIAL DE LOS CONJUNTOS HISTÓRICO-ARTÍSTICOS DE VALLE, TERÁN Y RENEDO VALLE 139

**ELEMENTOS INADECUADOS**  
Mampostería rejunteada con cemento gris. Portón de chapa galvanizada.

**DESCRIPCIÓN GENERAL**  
Construcción de una altura en interior de hilera. No presenta ningún elemento relevante o de interés.

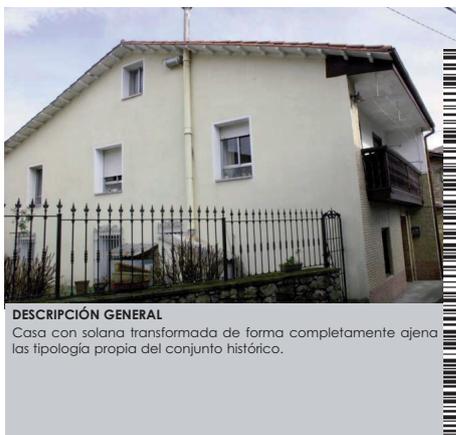
CATÁLOGO PLAN ESPECIAL DE LOS CONJUNTOS HISTÓRICO-ARTÍSTICOS DE VALLE, TERÁN Y RENEDO VALLE 139 bis

**ELEMENTOS SIGNIFICATIVOS O CARACTERÍSTICOS**  
Volumetría a dos aguas.

**ELEMENTOS INADECUADOS**  
Revestimientos de ladrillo y plaqueta. Suelo y techo de solana sin los mensulones ni pies derechos habituales. Apertura de ventanas en retícula en alzado lateral. Carpinterías y persianas.

**DESCRIPCIÓN GENERAL**  
Casa con solana transformada de forma completamente ajena a la tipología propia del conjunto histórico.

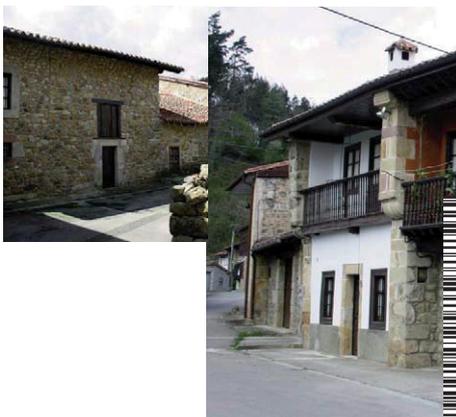
VALLE 140

Volumetría y alturas de aleros en continuidad con la hilería. Solana entre hastiales de sillaría en ménsula (muros cortavientos). Muro posterior con boquerón del pajaro.

Cierre de planta baja sin formar soportal y con zócalo enfoscado. Solana sin pies derechos ni mensulones formando su piso. Rejunteo de mampostería con mortero de cemento gris.

Casa con solana que mantiene los rasgos generales de la tipología de la construcción en hilería: frente con solana y ventanas a su contrastando con el alzado posterior de hilería prácticamente ciego. No obstante, presenta algunas modificaciones como son el cierre del soportal prácticamente en el plano de la solana (lo que dificulta que pueda verse como un balcón volado respecto fachada) o el rejunteo de la mampostería con mortero de cemento gris, que evitan que pueda ser considerada como un ejemplo completo de la casa montañesa.

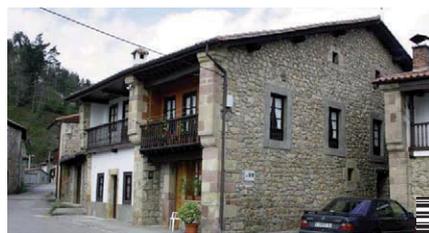
VALLE 141

Volumetría y alturas de aleros en continuidad con la hilería. Solana entre hastiales de sillaría en ménsula (muros cortavientos). Ventanucos en planta baja en muro lateral y posterior.

Tamaño de nuevas ventanas en planta alta modificando la imagen general de los muros de mampostería con los ventanucos característicos. Rejunteo de mampostería con mortero de cemento gris.

Casa con solana que mantiene los rasgos generales de la tipología de la construcción en hilería: frente con solana y ventanas a su contrastando con el alzado posterior de hilería prácticamente ciego. No obstante, presenta algunas modificaciones como son la apertura de ventanas de gran tamaño (recercadas con enfoscado en el muro lateral y posterior o el rejunteo de la mampostería con mortero de cemento gris, que evitan que pueda ser considerada como un ejemplo completo de la casa montañesa.

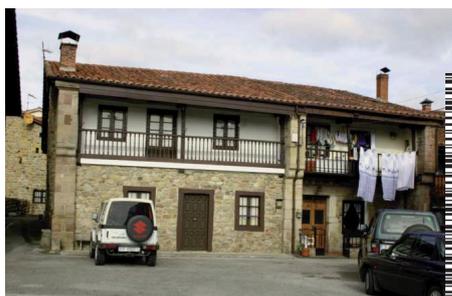
VALLE 142

Volumetría y alturas de aleros en continuidad con la hilería. Solana entre hastiales de sillería en ménsula (muros cortavientos). Cubierta sin apertura de huecos ni buhardillones.

Cierre de planta baja: sin formar soportal, vantageas de gran tamaño y puerta de cuarterones ajena a la construcción tradicional de carpintería de entablados. Solana sin mensulones formando su piso y alero. Rejunteo de mampostería con mortero de cemento gris.

Casa con solana que mantiene los rasgos generales de la tipología de la construcción en hilería: frente con solana y ventanas a su contrastando con el alzado posterior de hilería prácticamente ciego. No obstante, presenta algunas modificaciones como son el cierre del soportal prácticamente en el plano de la solana (lo que dificulta que pueda verse como un balcón volado respecto fachada) o el rejunteo de la mampostería con mortero de cemento gris, que evitan que pueda ser considerada como un ejemplo completo de la casa montañesa.

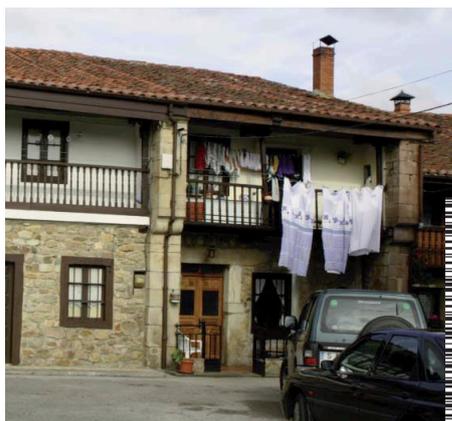
VALLE 143

Volumetría y alturas de aleros en continuidad con la hilería. Solana con mensulones y pies derechos entre hastiales de sillería en ménsula (muros cortavientos). Cubierta sin apertura de huecos ni buhardillones.

Tamaño de nuevas ventanas en planta baja. Cierre frontal rompiendo la relación entre casa y calle característica de la hilería montañesa. Chimenea de ladrillo visto.

Casa con solana que mantiene los rasgos generales de la tipología de la construcción en hilería: frente con solana y ventanas a su contrastando con el alzado posterior de hilería prácticamente ciego. No obstante, presenta algunas modificaciones como son la apertura de ventanas de gran tamaño en planta baja, las puertas de entrada de diseño y coloración disonantes con el resto de edificación, o el cierre con verja del frente de hilería, que evitan que pueda ser considerada como un ejemplo completo de la casa montañesa.

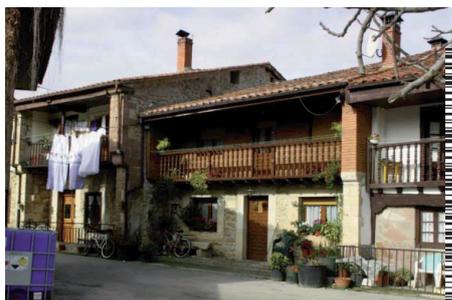
VALLE 144

Faldones de cubierta en continuidad con la hilerá. Muro posterior de mampostería ciego, típico de las hileras montaÑesas.

Cierre de planta baja: sin formar soportal, vantas de gran tamaño y puerta de cuarterones ajena a la construcción tradicional de carpintería de entablados. Solana sin mensulones formando su piso y alero. Paños de fachada en ladrillo visto. Chimenea de ladrillo visto.

Casa con solana que mantiene los rasgos generales de la tipología pero cuya ejecución resulta ajena a la construcción popular del conjunto histórico. Los paramentos de ladrillo visto, las ventanas de persiana o las carpinterías de cuarterones son elementos claramente disonantes dentro del entorno de la aldea montaÑesa.

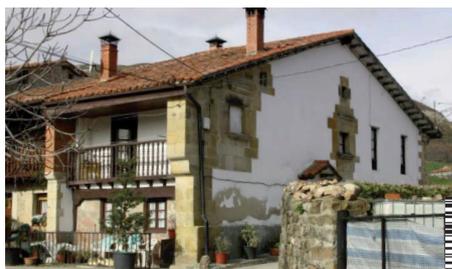
VALLE 145

Volumetría y alturas de aleros en continuidad con la hilerá. Solana sobre viga de madera entre hastiales de sillería (muros cortavientos). Detalles de cantería en antas de muros hastiales y ventanas en alzado lateral. Muro posterior de mampostería ciego, típico de las hileras montaÑesas.

Chapado de mampostería cerrando el soportal. Tamaño de ventanas en parte posterior de muro lateral (especialmente las de planta baja). Cierre frontal rompiendo la relación entre casa y calle característica de la hilerá montaÑesa. Chimeneas de ladrillo visto. Canatón y bajante en lateral.

Casa con solana que mantiene los rasgos generales de la tipología de construcción en hilerá: frente abierto a sur contrastando con el alzado posterior de hilerá totalmente ciego. Destacan de forma especial los detalles de cantería en peanas y dinteles de las ventanas del alzado lateral. No obstante, presenta algunas modificaciones como son el alero con elemento plano, la apertura de ventanas de gran tamaño en la mita posterior del alzado lateral y el cierre del soportal con un chapado inadecuado que evitan que pueda ser considerada como un ejemplo completo de la casa montaÑesa.

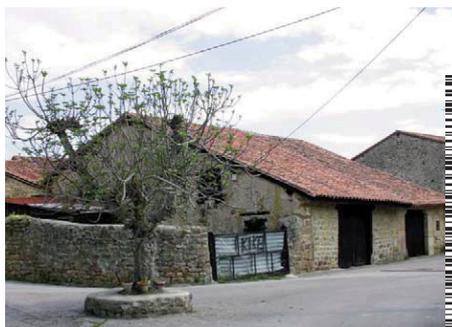
VALLE 146

Volumetría. Faldones de cubierta sin huecos ni buhardillones. Portones de madera en frente a calle y boquera del pajar en muro lateral. Construcción muy básica sin elementos decorativos.

Rejunteo con mortero de cemento gris en parte del frente de hilera.

Conjunto de cuadras que destaca por su amplio frente y tamaño de planta. La baja altura del alero frontal otorga una fuerte presencia a los faldones de cubierta muy característicos de la arquitectura de valle. Los portones de entablados de madera y los detalles de sillero en los muros son los únicos elementos de detalle en esa volumetría tan rotunda.

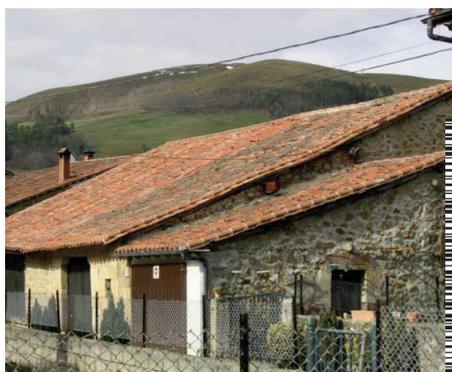
VALLE 147 148

Puerta y canalón de chapa.

Anexo de simple construcción en piedra que se integra en la hilera.

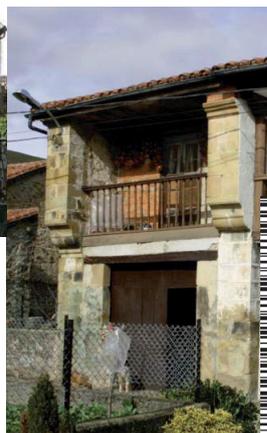
VALLE 149

Formación del suelo de la solana sin viguera de madera. Albañilería sin revestir en pared en el fondo de la solana. Revoco en muro posterior de hilera, normalmente de mampostería vista en las hileras del conjunto histórico. Canalón de PVC.

Casa con solana de crujía reducida y construcción muy sencilla que mantiene los rasgos generales de la tipología de la construcción de hilera: frente abierto a sur contrastando con el alzado posterior de hilera prácticamente ciego. La modificación de la estructura del suelo de la solana y del alero de cubierta y los paños de albañilería en fachada son elementos que alteran la imagen de la casa montañesa con solana y que impiden que la edificación pueda considerarse como un ejemplo integral de esa tipología.

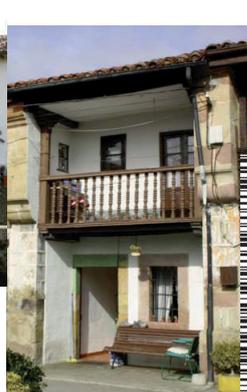
Ventanas en muro posterior sin jambas ni dintel.

Casa con solana de crujía reducida y construcción muy sencilla que mantiene los rasgos generales de la tipología de la construcción de hilera: frente abierto a sur contrastando con el alzado posterior de hilera prácticamente ciego. Pese a la simplicidad de construcción, los huecos abiertos en el alzado interior de la solana, ventana de guillotina, puerta de salida, hornacina en lateral, son representativos de la solana montañesa.

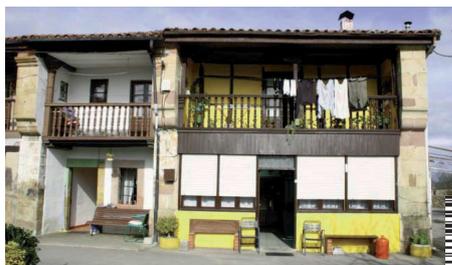
Fronte de planta baja cerrado en el plano de frente de solana; ventanas, persianas, bancos sobre patas de ladrillo. Enfoscado pintado en color amarillo. Chimenea de ladrillo visto.

Casa con solana que mantiene los rasgos generales de la tipología de la construcción en hilera: frente abierto a sur contrastando con el alzado posterior de hilera prácticamente ciego. Destacan a forma especial los detalles de cantería en peanas y dinteles de las ventanas del alzado lateral. El frente de edificación resulta sin embargo inadecuado al presentar un cuerpo adelantado completo de ventanas con persianas y un enfoscado pintado formando un elemento disonante con el entorno del conjunto histórico.

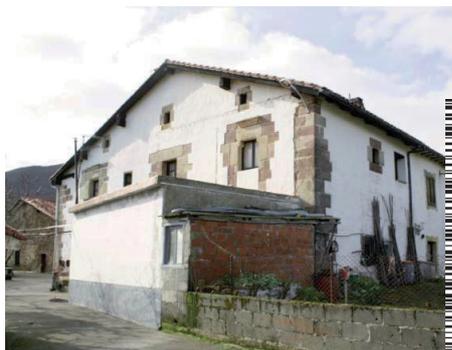
Construcción inadecuada para el entorno del conjunto histórico: cubierta asfáltica, zócalo pintado, albañilería sin revestir.

Anexo ajeno a las tipologías propias del conjunto histórico.

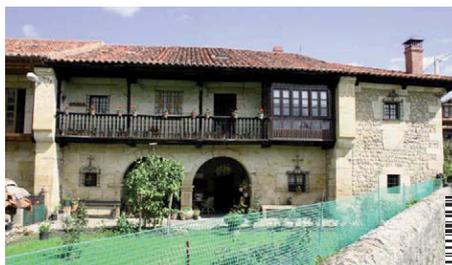
Chimenea de ladrillo visto.

Casona Montañesa que forma unidad con la casa vecina de "Sindicato" que presenta todos los rasgos propios de la tipología: doble arco de medio punto, frente completo de sillería, solana tallada con los sogueados y taqueados característicos, peanas de sillería moldurada, enrejados, etc. El cuerpo posterior y lateral enmascaran la volumetría original si bien mantienen los rasgos generales de toda la edificación.

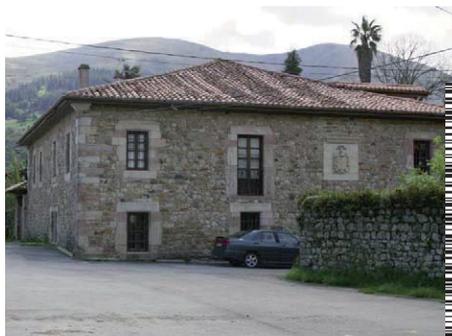
Todos los que conforman la edificación: volumetría, solana, envoltorio de muros de mampostería. Tapia de parcela.

Casa Montañesa de gran volumen y con amplio jardín de parcela. Planta cuadrada con cubierta a cuatro aguas y huecos enmarcados con sillares de piedra y escudo de la familia en fachada.

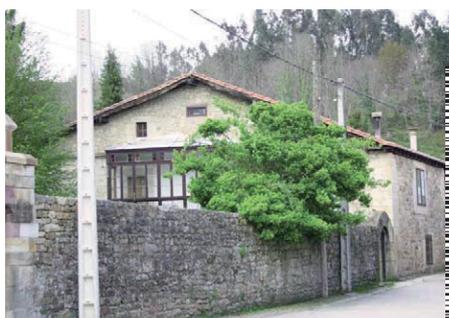
Volumetría. Envoltente de muros de mampostería. Solana y mirador. Tapia de parcela y arbolado.

Casa con solana de gran tamaño abierta a una gran parcela. Mantiene las características propias de la tipología, con un mirador en el muro lateral.

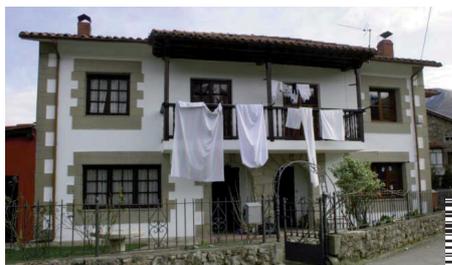
Volimetría y composición general. Tamaño y disposición de huecos ajena a los de las tipologías propias de la aldea montañesa. Chapado en entorno de huecos imitando sillería. Paños de ladrillo visto. Ventanas con persianas. Medianería sin revestir. Chimeneas de ladrillo visto. Verja de cierre.

Vivienda ajena a las tipologías propias del conjunto histórico con acumulación de elementos inadecuados y que simulan el lenguaje de la arquitectura tradicional.
