CATÁLOGO

PLAN ESPECIAL DE LOS CONJUNTOS HISTÓRICO-ARTÍSTICOS DE VALLE, TERÁN Y RENEDO

DOCUMENTO PARA LA APROBACIÓN PROVISIONAL - AGOSTO 2014

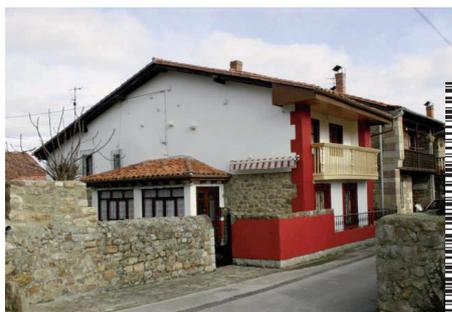
VALLE 164

Cerramiento del soportal: tamaño de ventanas y diseño de rejas. Solana como losa horizontal sin mensulones en voladizo ni en su piso ni en el alero y sin la protección lateral de los muros hastiales en ménsula. Cuerpo lateral adosado. Verja y murete frontal. Color rojo disonante con el entorno. Otros elementos: todo adosado a fachada.

Casa con solana transformada de forma ajena a la tipología característica del conjunto histórico: tamaños de ventanas en frente de planta baja, cuerpo lateral adosado, solana sin mensulón formando su vuelo en el piso y en el alero, cierre frontal rompiendo la relación entre casa y calle propia de las hileras montañosas enfoscado pintado simulando sillería, color disonante con el entorno son todos elementos que modifican la imagen tradicional de casa con solana.

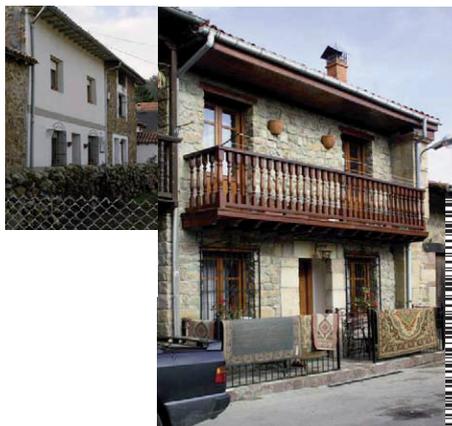
VALLE 166

Tamaño de ventanas en planta baja. Ausencia de jambas definiendo los huecos. Diseño de rejería y balaustrada recargado. Ventanas con persianas en muro posterior. Enfoscado pintado en muro posterior modificando la continuidad de la hilería en mampostería vista. Rejunteo de la mampostería con cemento gris. Reja frontal en frente de edificación rompiendo la relación entre casa y calle propia de la hilería montañesa. canalón y bajante de PVC.

Casa con solana transformada completamente de forma ajena a tipología característica del conjunto histórico; tamaños de ventana (especialmente en planta baja) abiertas sin jambas, solana con balaustrada de diseño incongruente con el resto de la edificación rompiendo la relación entre casa y calle propia de las hilerías montañesas, son todos elementos que modifican la imagen tradicional de la casa con solana.

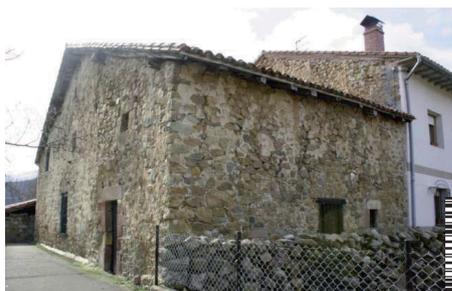
VALLE 167

Volumetría y alturas de aleros. Muros de mampostería con escasos huecos. Portones de madera y ventanucos recercados con sillería. Construcción muy básica sin elementos decorativos.

Canalón y bajante de PVC.

Cuadra que mantiene las características propias de la tipología. Destacan la volumetría propia de la tipología, los muros de mampostería trabada y rejunteada de forma tradicional y los ventanucos de pequeñas dimensiones enmarcados en sillería.

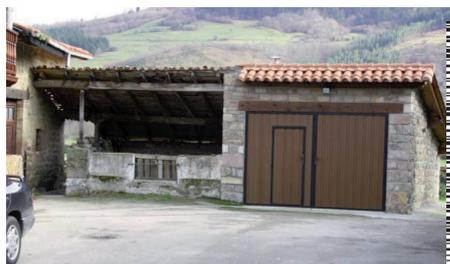
VALLE 168 169

Cubierta a un agua cubriendo un espacio abierto en su frente a calle.

Puerta de chapa, faldón de cubierta de una sola teja sobre el alzado frontal, mampostería rejunteada con cemento gris.

Anexos situados frente a la hilera de casas como era frecuente en la aldea montañesa tradicional. El primero de ellos -un estercoler- es la típica construcción a un agua abierta por su frente; encuentra en un estado muy deteriorado. El segundo, un anexo cerrado, no presenta ese estado pero sus elementos constructivos -puerta de chapa, tejadillo, mampostería rejunteada con cemento gris- son ajenos a los propios del conjunto histórico.

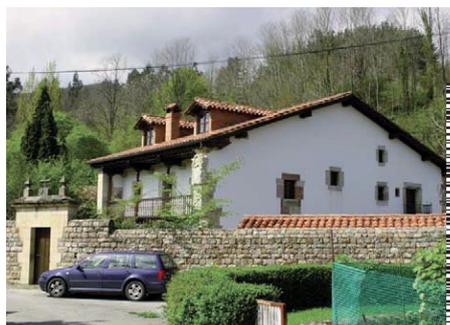
VALLE 172

Solana. Alero de cubierta, Composición de huecos en fachadas. Ventanucos recercados con sillería. Escudo de armas. Tapia perimetral y portalada de acceso. Arbolado.

Elementos de cubierta; buhardillones de gran tamaño y en ladrillo visto, chimenea de ladrillo visto.

Casona de los Ojedo, Edificación exenta dentro de una corralada de considerable tamaño a la que se accede bajo un portico adintelado. Destacan la solana con todos los elementos característicos, el alero de cubierta con doble línea de canchillos, la composición de huecos en el alzado lateral reponiendo a las distintas necesidades de las estancias interiores. En el frente del hastial derecho se encuentra el escudo de armas de los Ojedo.

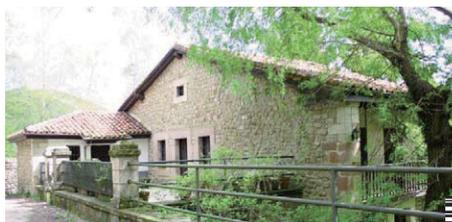
VALLE 173

Volumetría general. Cubierta sin buhardillones. Frente de hastiales en ménsula protegiendo laterales de solana. Arbolado de parcela.

Colocación de la mampostería evidenciando su condición de chpado al no apoyar las piedras entre sí.

Casa con solana situada próxima a la carretera. Reformada correctamente presenta nuevos huecos en cada fachada de forma agrupada y respetando la imagen general de los muros. La cubierta también queda libre de buhardillones manteniéndose la volumetría propia de la tipología. Presenta la singularidad de un cuerpo mirador lateral apoyado sobre pilstras.

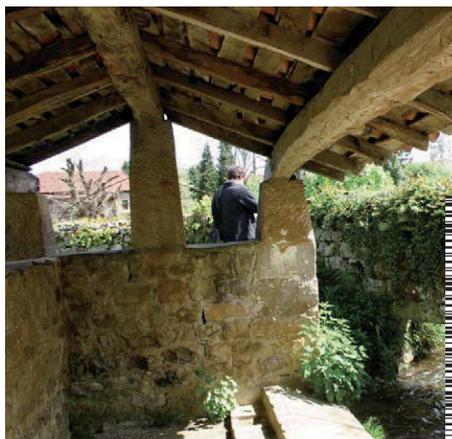
VALLE 174

Volumetría y composición general. Muretes de mampostería. Viguería de madera sobre peanas de piedra. Piedras interiores de lavadero.

Lavadero de la segunda mitad del S.XX. Notable ejemplo de integración de nueva construcción dentro del conjunto histórico con un lenguaje constructivo sencillo y funcional. Destaca estructura de cubierta y sus apoyos en sillares de piedra calcárea.

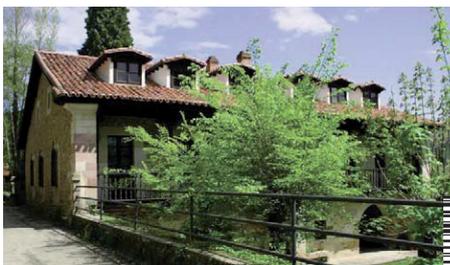
VALLE 177

Frente de sillería y Solana. Soportal con arco. Frentes de hastiales con antas en ménsula. Portalada de acceso.

Número y tamaño de buhardillones en cubierta.

Casa Alongar, se encuentra en una finca cerrada por un alto muro. Cuenta con dos partes diferenciadas: una con fachada de sillería arco de medio punto para dar paso al soportal. De la otra es mampostería y soportal cerrado, destaca una puerta adintelada de dos hojas, que se hace para independizar las dependencias de ganado, de la vivienda propiamente dicha. Edificación reformada modificando algunos de los elementos originales como es el caso de los buhardillones en cubierta.

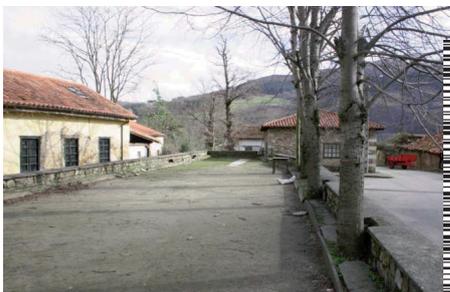
VALLE 178

Trazado en planta. Muretes bajas y arbolado perimetral.

Bolera típica de la aldea montañesa.

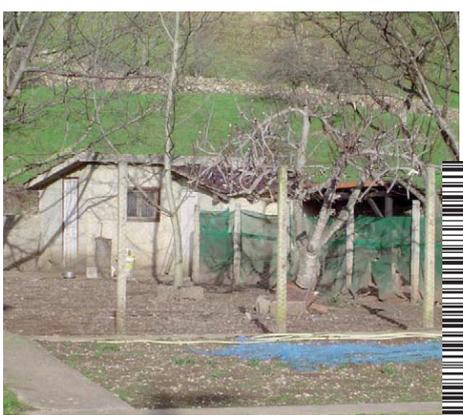
ELEMENTOS INADECUADOS
 Cubrición de chapa y uralita. Fachadas de bloque sin revestir. Disparidad de tipos de carpinterías. Cierre de malla.

DESCRIPCIÓN GENERAL
 Anexo cuya construcción resulta abiertamente inadecuada en entorno de un conjunto histórico-artístico.

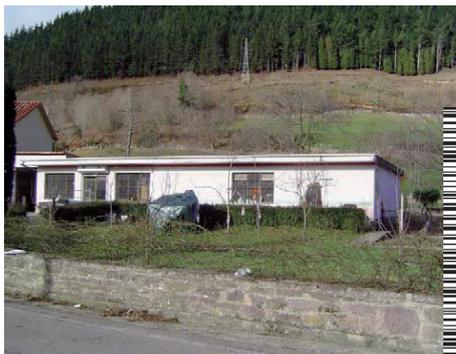
ELEMENTOS INADECUADOS
Alero plano. Carpinterías. Enfoscado y color de fachadas. Canalón perimetral de PVC.

DESCRIPCIÓN GENERAL
Edificación cuya construcción resulta ajena en al entorno de conjunto histórico-artístico. El tratamiento de fachadas (enfoscado alero plano de hormigón armado, ventanas con carpinterías de aluminio, canalón de PVC, zócalo pintado, etc.) supone introducción de elementos disonantes con el entorno urbano paisajístico. La baja altura de la edificación atenúa en cierto modo el impacto de esos elementos.

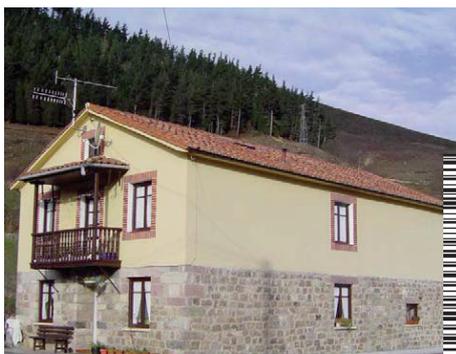
ELEMENTOS INADECUADOS
Alero como elemento plano de forjado. Recercado de ventanas con ladrillo. Canalón de chapa en balconada.

DESCRIPCIÓN GENERAL
Edificación ajena a las tipologías propias del conjunto histórico. Tratamiento de fachadas (divididas en dos franjas, con encintado de ventanas con ladrillo, el color del enfoscado) no se corresponde con la construcción tradicional.

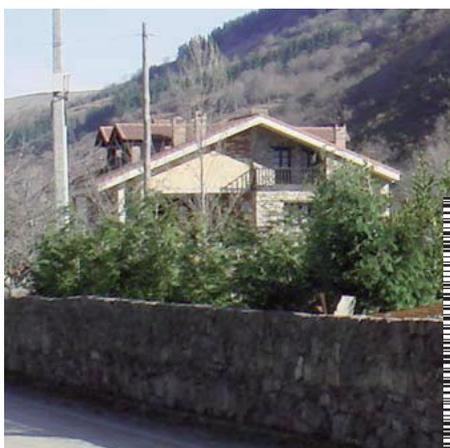
RENEDO **05**

Volumetría y composición general de huecos. Buhardillones de cubierta. Teja distinta de la teja árabe.

Vivienda ajena a las tipologías propias del conjunto histórico. Los elementos de la construcción -estructura reticular de hormigón armado, buhardillones de cubierta, ladrillo visto en fachada, etc.- y su condición de construcción exenta son más propios de los chalets unifamiliares de construcción reciente, sin guardar similitud alguna con las construcciones tradicionales o históricas.

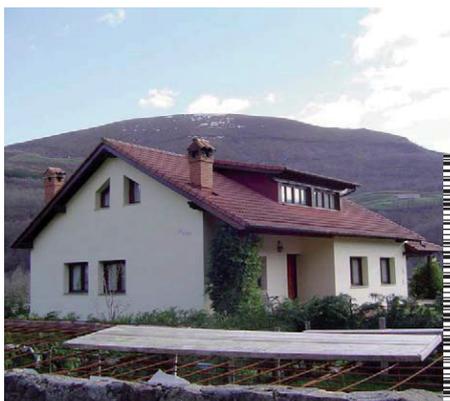
RENEDO **06**
07

Volumetría y composición general de huecos. Buhardillones de cubierta. Teja distinta de la teja árabe.

Vivienda ajena a las tipologías propias del conjunto histórico. Los elementos de la construcción -volumen formando porche de entrada, porche lateral, buhardillon de cubierta, repetición uniforme de ventanas, etc.- y su condición de construcción exenta son más propios de los chalets unifamiliares de construcción reciente, sin guardar similitud alguna con las construcciones tradicionales o históricas.

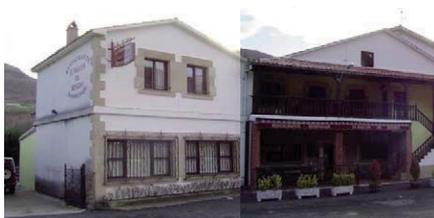
ELEMENTOS INADECUADOS
Lateral: volumetría ajena a la construcción en hilera, ventanas de gran tamaño recercadas con chapado imitando sillería, simulación de esquinales de sillería. Empleo de ladrillo visto. Alero y forjados intermedios de hormigón armado. Rejería de diseño recargado incongruente con el resto de la fachada. Canalón y bajante de PVC.

DESCRIPCIÓN GENERAL
Casona Montañesa conocida como "El Palacio" (hoy dividida en dos viviendas) fuertemente transformada. Conserva en su fachada a Sur los elementos característicos de la tipología: arquería de soportal, solana, trabajo de sillería. El anexo posterior, la fachada lateral y el volumen de cubierta son elementos ajenos a la construcción original y a los valores paisajísticos y arquitectónicos del conjunto histórico.

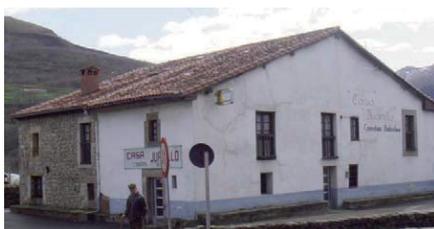
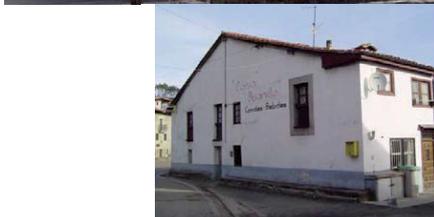
Volumetría. Cubierta sin ventanas ni buhardillones.

ELEMENTOS INADECUADOS
Revestimiento continuo de fachada en lugar de mampostería vista. Zócalo pintado. Diversidad de carpinterías, ventanas de aluminio. Tejaillo sobre puerta de entrada.

DESCRIPCIÓN GENERAL
Vivienda sin solana en la que sin embargo se mantiene la volumetría de la hilera con la cubierta en continuidad con la edificación vecina y una disposición sencilla de huecos propia de las construcciones rurales.

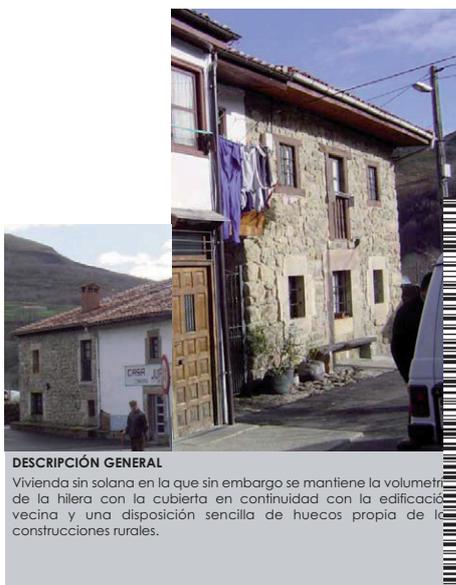
ELEMENTOS SIGNIFICATIVOS O CARACTERÍSTICOS
Volumetría. Cubierta sin ventanas ni buhardillones. Huecos recercados con sillería.

DESCRIPCIÓN GENERAL
Vivienda sin solana en la que sin embargo se mantiene la volumetría de la hilera con la cubierta en continuidad con la edificación vecina y una disposición sencilla de huecos propia de las construcciones rurales.

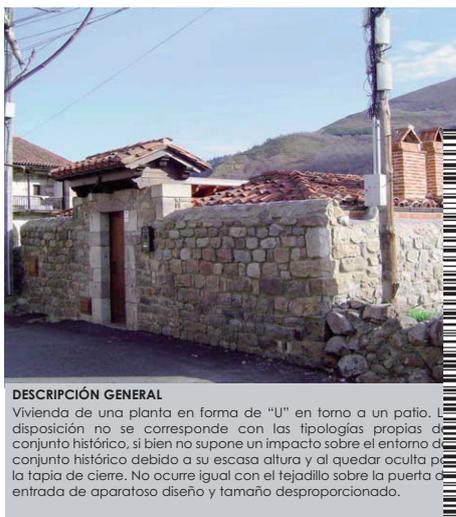
ELEMENTOS INADECUADOS
Tejadillo de entrada. Chimeneas de ladrillo visto.

DESCRIPCIÓN GENERAL
Vivienda de una planta en forma de "U" en torno a un patio. La disposición no se corresponde con las tipologías propias del conjunto histórico, si bien no supone un impacto sobre el entorno del conjunto histórico debido a su escasa altura y al quedar oculta por la tapia de cierre. No ocurre igual con el tejadillo sobre la puerta de entrada de aparato de diseño y tamaño desproporcionado.

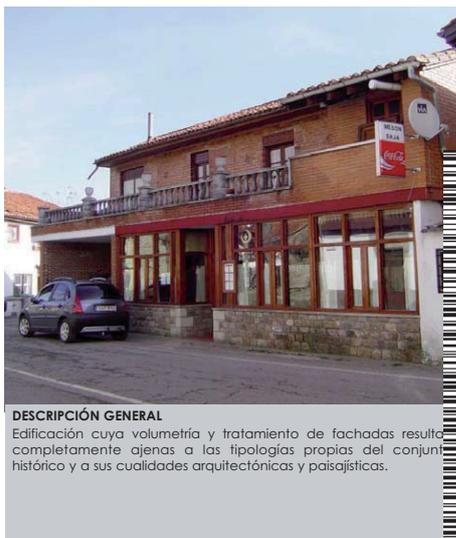
ELEMENTOS INADECUADOS
Volumetría: terraza plana. Paramentos de ladrillo visto, balaustrada prefabricada, plafones en carpinterías. Canalón y bajante de PVC.

DESCRIPCIÓN GENERAL
Edificación cuya volumetría y tratamiento de fachadas resulta completamente ajenas a las tipologías propias del conjunto histórico y a sus cualidades arquitectónicas y paisajísticas.

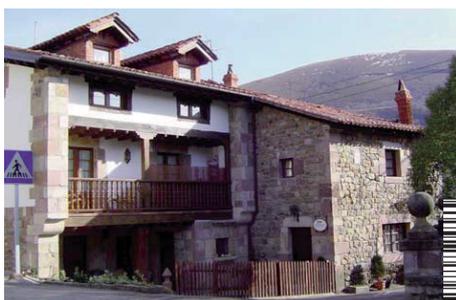
Volumetría: cubierta común a las dos edificaciones.

ELEMENTOS INADECUADOS
Elementos sobre cubierta: buhardillones de considerable tamaño y chimeneas de ladrillo visto.

DESCRIPCIÓN GENERAL
Casa con solana de considerable altura y volumen, posiblemente como transformación o reforma de una construcción preexistente. Lo más destacable reside en su volumetría en forma de L con un cuerpo diferenciado de la casa adelantándose para formar un pequeño patio de entrada. Los elementos de la solana no corresponden con los propios de la construcción tradicional.

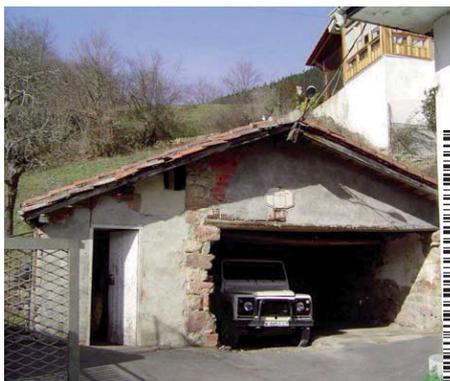
Paños de fachada enfoscados sin revestir ni pintar, pintado de puerta.

Anexo de sencilla construcción sin elementos de interés.

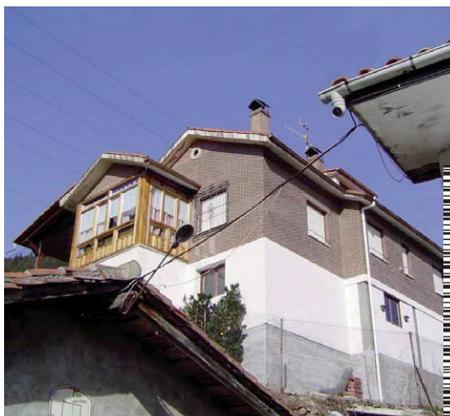
Volumetría y altura de tres plantas sin guardar relación con las hileras de la aldea montañesa. Paramentos de ladrillo visto, aleros de hormigón, bajante de PVC. Composición general propia de los chalets unifamiliares, persianas y carpinterías.

Edificación ajena a las tipologías propias del conjunto histórico. Los materiales empleados (ladrillo visto, zócalo de hormigón) y la definición constructiva (aleros como losas de forjado, ventanas con persianas, porche lateral, etc.) forman una imagen general propia de los chalets unifamiliares sin relación con las edificaciones de aldea montañesa. Su posición en alto acentúa su presencia sobre entorno.

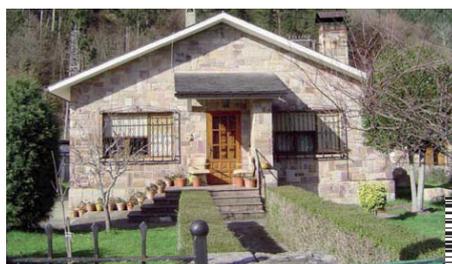
LOCALIZACIÓN
Renedo 40-44-0-54/55/56

Volúmenes de cuerpos cerrados en voladizo, tratamiento de fachadas: chapados de mampostería, falsos esquinales de piedra, carpinterías con persianas, rejas de diseño recargado, etc.

DESCRIPCIÓN GENERAL
Conjunto de edificaciones ajeno a las tipologías propias del conjunto histórico y a sus cualidades paisajísticas y ambientales.
