CATÁLOGO TERÁN 154
PLAN ESPECIAL DE LOS CONJUNTOS HISTÓRICO-ARTÍSTICOS DE VALLE, TERÁN Y RENEDO

DOCUMENTO PARA LA APROBACIÓN DEFINITIVA - AGOSTO 2014

AYUNTAMIENTO DE CABUÉRNIGA	PLAN ESPECIAL DE LOS CONJUNTOS HISTÓRICO-ARTÍSTICOS DE RENEDO, TERÁN Y VALLE	
	PLANOS	FECHA: AGOSTO 2014
		FASE: APROBACIÓN DEFINITIVA
	DIRECTOR DEL EQUIPO REDACTOR: ALEJANDRO ALFÉREZ ALEDO, ARQUITECTO

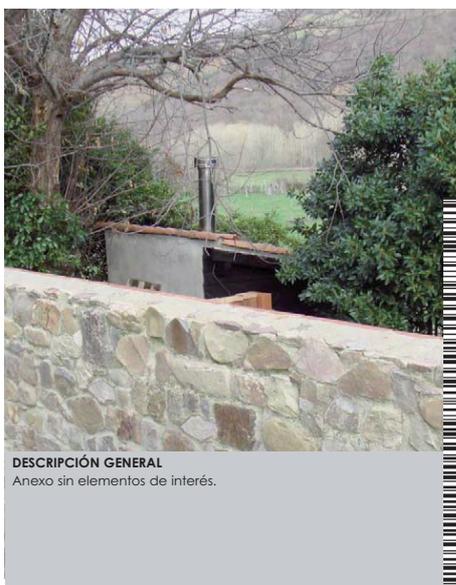
DESCRIPCIÓN GENERAL
Anexo sin elementos de interés.

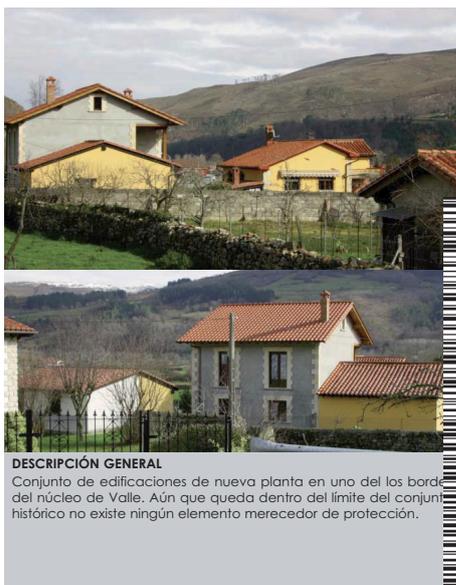
CATÁLOGO VALLE 29 a 34
PLAN ESPECIAL DE LOS CONJUNTOS HISTÓRICO-ARTÍSTICOS DE VALLE, TERÁN Y RENEDO

ELEMENTOS INADECUADOS
Elementos que simulan los de las tipologías propias del conjunto histórico: muros de fábrica cerámica con elementos de piedra solo en esquinales o en entornos de huecos simulando muros de sillería, chimeneas y paños de ladrillo visto, teja distinta de la teja árabe, revocos en colores ajenos al paisaje de los conjuntos históricos y otros elementos que no se adecúan a la ordenanza del Plan Especial.

DESCRIPCIÓN GENERAL
Conjunto de edificaciones de nueva planta en uno de los bordes del núcleo de Valle. Aún que queda dentro del límite del conjunto histórico no existe ningún elemento merecedor de protección.

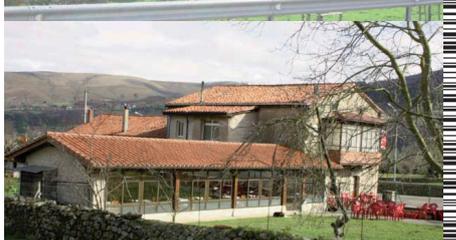
CATÁLOGO VALLE 35 a 38
PLAN ESPECIAL DE LOS CONJUNTOS HISTÓRICO-ARTÍSTICOS DE VALLE, TERÁN Y RENEDO

ELEMENTOS INADECUADOS
Elementos que simulan los de las tipologías propias del conjunto histórico: muros de fábrica cerámica con elementos de piedra solo en esquinales o en entornos de huecos simulando muros de sillería, chimeneas y paños de ladrillo visto, teja distinta de la teja árabe, revocos en colores ajenos al paisaje de los conjuntos históricos y otros elementos que no se adecúan a la ordenanza del Plan Especial.

DESCRIPCIÓN GENERAL
Conjunto de edificaciones en hileras junto a la travesía de la carretera de entrada a Valle. Las adiciones y transformaciones producidas sobre las posibles edificaciones originales dieron lugar a un conjunto edificado que aún dentro del límite del núcleo histórico, carece de elementos merecedores de protección. Es significativo el contraste entre el frente a carretera -donde se mantiene una cierta imagen de la arquitectura popular- y una traseira sin tratar y donde predominan los paños sin revestir adecuadamente.

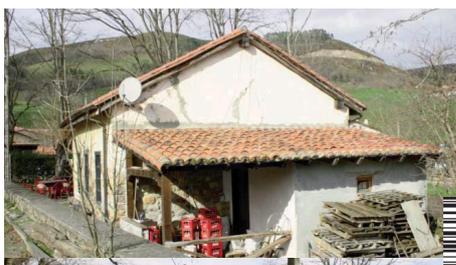
CATÁLOGO VALLE 64 65-66
PLAN ESPECIAL DE LOS CONJUNTOS HISTÓRICO-ARTÍSTICOS DE VALLE, TERÁN Y RENEDO

Volumetría sencilla, cubierta sin buhardillones, composición ordenada de huecos en fachadas.

ELEMENTOS INADECUADOS
Paños de fachada enfoscados con cemento gris sin pintar.

DESCRIPCIÓN GENERAL
Construcción ajena a las tipologías propias del conjunto histórico. Sencilla volumetría y disposición ordenada de huecos encaja sin embargo adecuadamente en el entorno del núcleo rural.

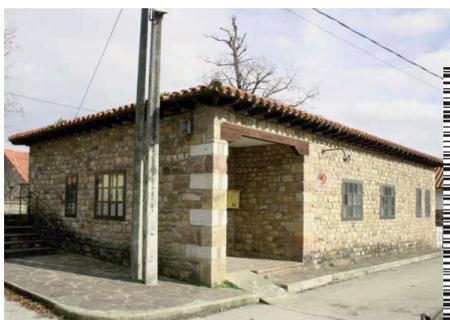
VALLE 72

Volumetría sencilla. Construcción muy básica sin elementos decorativos.

Construcción que presenta los materiales y elementos constructivos habituales en el conjunto histórico (muros de mampostería, cubierta de teja, etc.) pero que no se corresponde con las tipologías propias de la aldea montañesa. Sin embargo, su simplicidad constructiva y ausencia de elementos ornamentales ayudan a integrarse correctamente en el entorno del conjunto histórico.

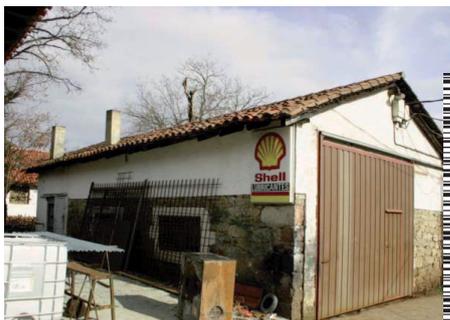
VALLE 73 74

Volumetría sencilla. Construcción muy básica sin elementos decorativos.

Construcción ajena a las tipologías propias del conjunto histórico, sencilla volumetría y construcción sin pretensiones hacen que la edificación no suponga un elemento disonante dentro del entorno del núcleo rural.

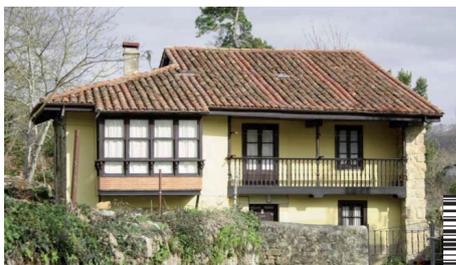
CATÁLOGO VALLE 75 76-77
PLAN ESPECIAL DE LOS CONJUNTOS HISTÓRICO-ARTÍSTICOS DE VALLE, TERÁN Y RENEDO

ELEMENTOS SIGNIFICATIVOS O CARACTERÍSTICOS
Volumetría de la edificación. Muros de mampostería lateral y posterior. Cierre de parcela con muretes de mampostería.

ELEMENTOS INADECUADOS
Cerramiento de soportal en planta baja prácticamente en el plano de la solana. Peto de ladrillo visto.

DESCRIPCIÓN GENERAL
Casa con solana de construcción muy sencilla (los frentes cortavientos de hastiales no se rematan con sillería ni los entornos de huecos) pero en la que es muy reconocible el perfil característico de la casa montañesa con el alero posterior mas bajo que el frontal. Presenta un cuerpo lateral con mirador que es probablemente resultado de una reforma posterior y que no se corresponde con construcción en hilera propia del conjunto histórico.

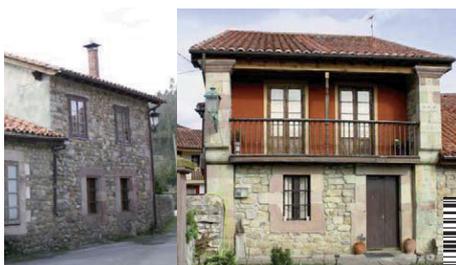
CATÁLOGO VALLE 170
PLAN ESPECIAL DE LOS CONJUNTOS HISTÓRICO-ARTÍSTICOS DE VALLE, TERÁN Y RENEDO

ELEMENTOS SIGNIFICATIVOS O CARACTERÍSTICOS
Murete bajo de mampostería delimitando la parcela. Antas de sillería en voladizo protegiendo los laterales de la solana.

ELEMENTOS INADECUADOS
Ventanas en muro posterior (especialmente las de planta baja) formando un alzado en el muro posterior de la hilera. Chapado de mampostería con mortero de cemento gris. Chapado de piedra en peto del mirador en alzado lateral.

DESCRIPCIÓN GENERAL
Casa con solana dentro de jardín delimitado por un murete de mampostería. Mantiene la imagen general de la tipología si bien presenta algunos elementos en sus fachadas -especialmente las ventanas abiertas en su muro posterior que rompen la imagen tradicional de las traseras de hilera como paños prácticamente ciegos de mampostería- que impiden que pueda considerarse un ejemplo completo de la casa con solana montañesa.

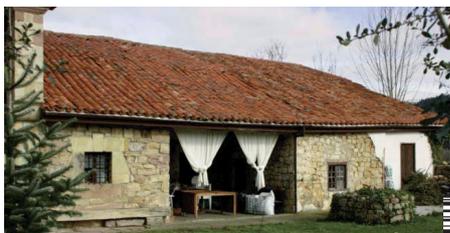
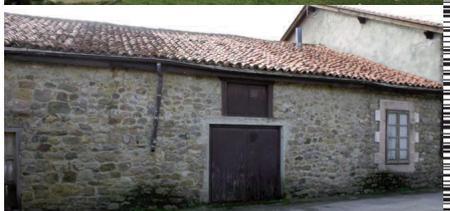
VALLE 171

Volumetría y alturas de alero. Composición muy sencilla y ordenada de alzados. Cubierta sin ventanas ni buhardillones. Muro posterior con portón y boquera en la misma vertical. Ventanucos encintados con sillería. Portones de madera. Construcción muy elemental y directa sin elementos decorativos. Tratamiento de parcela.

Ventana en alzado posterior cuyo tamaño y ejecución no se corresponden con el alzado posterior de hilera y resto de la edificación.

Casa llana que mantiene las características propias de la tipología. Destaca la volumetría con la baja altura de los muros frontal y posterior, configurando grandes paños de teja típicos del conjunto. Con la salvedad de la ventana abierta en su muro posterior, la casa es un ejemplo de intervención respetuosa dentro del conjunto histórico.
