| <br>AYUNTAMIENTO<br>DE<br>CABUERNIGA | PLAN ESPECIAL DE LOS CONJUNTOS HISTÓRICO-ARTÍSTICOS<br>DE RENEDO, TERÁN Y VALLE |

CATÁLOGO

PLAN ESPECIAL DE LOS CONJUNTOS HISTÓRICO-ARTÍSTICOS DE VALLE, TERÁN Y RENEDO

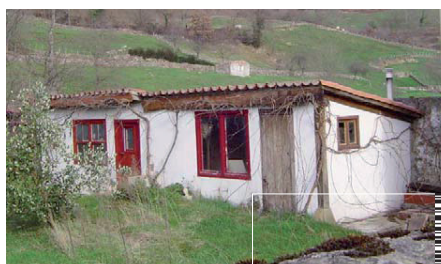
RENEDO 08  
09

Muros de mampostería. Construcción muy básica sin elementos decorativos.

Anexos que, si bien no se corresponden con las tipologías propias del conjunto histórico, se integran de forma correcta debido a la simplicidad de su construcción, la ausencia de elementos inadecuados relevantes o que pudieran falsear la construcción vernácula y a la entonación de colores de las fachadas.

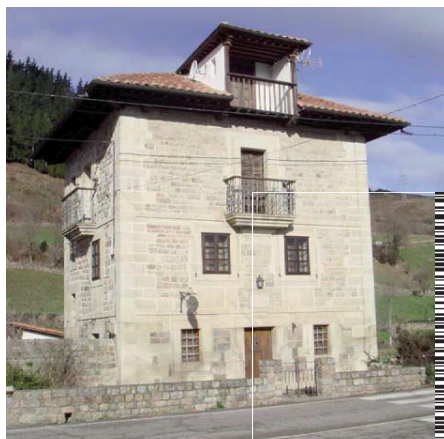
RENEDO 10

Volumetría. Ausencia de solana. Balcones de cantería y forja. Muros de mampostería, esquinales y líneas de imposta en sillería. Composición de ventanas ordenada en alzados. Alero de cubierta. Cubierta a cuatro aguas. Tapia de parcela y portada de acceso en final de la calleja formada por la hilera de casas a sur.

Casa torre neoclásica de 1829. La rotundidad del volumen, austeridad compositiva y la relativa ausencia de ornamentación simplificada de los trabajos de carpintería diferencian el estilo del de las casonas barrocas montañesas de diseño más recargado. El pronunciado alero perimetral es otra nota característica de las construcciones del XIX correspondientes al período denominado habitualmente como neoclásico.

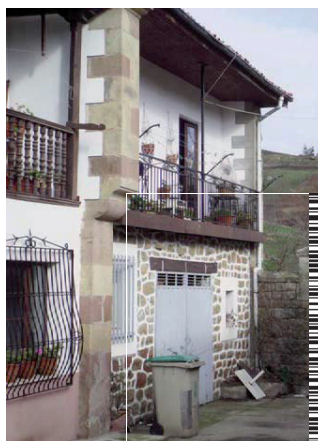
RENEDO 13

Hastiales de piedra, muros de mampostería.

Solana: balaustrada de cerrajería de diseño ajeno a la solana tradicional. Rejunteo de la mampostería en blanco. Puertas de chapa y rejas. Canalón y bajante de PVC.

Casa que mantiene la volumetría de la hilera pero cuyas fachadas no se corresponden con las de la tipología de la casa con solana montañesa. El tratamiento de la planta baja (con la mampostería rejunteada en blanco, con puertas de chapa) y de la solana (sin balaustras ni pies derechos ni mensulones en sus suelo y techo) resulta ajeno a la construcción tradicional propia del conjunto histórico.

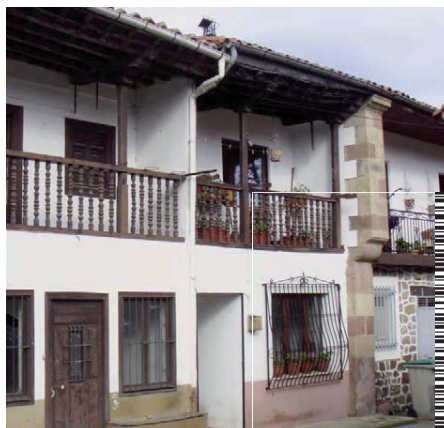
RENEDO 14

Volumetría. Solana: balaustrada, pies derechos, mensulones de techo y alero de cubierta. Frente de hastial de sillería en ménsula. Color blanco en el fondo de la solana.

Frente de planta baja: posición del cierre, ventana y rejería incongruente con el resto de la edificación, zócalo como elemento pintado.

Casa con solana con alero y mensulón lateral característicos y que mantiene la volumetría de la hilería pero cuya fachada no corresponde totalmente con las de la tipología de la casa de solana montañesa. La posición del cerramiento de planta baja en plano de la solana (lo que impide que pueda verse como elemento volado) y otros detalles (tamaño de ventana, rejería, etc.) no son los característicos de la tipología de casa propia del conjunto histórico. Formaba unidad con la casa colindante.

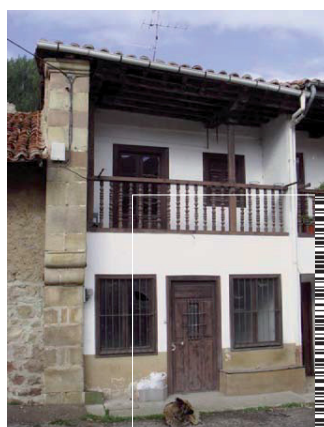
RENEDO 15

Volumetría. Solana: balaustrada, pies derechos, mensulones de techo y alero de cubierta. Frente de hastial de sillería en ménsula. Color blanco en el fondo de la solana.

Frente de planta baja: posición del cierre, ventana y rejería incongruente con el resto de la edificación, zócalo como elemento pintado, canalón y bajante de PVC.

Casa con solana con alero y mensulón lateral característicos y que mantiene la volumetría de la hilería pero cuya fachada no corresponde totalmente con las de la tipología de la casa de solana montañesa. La posición del cerramiento de planta baja en plano de la solana (lo que impide que pueda verse como elemento volado) y otros detalles (tamaño de ventanas, zócalo pintado) no son los característicos de la tipología de casa propia del conjunto histórico. Formaba unidad con la casa colindante.

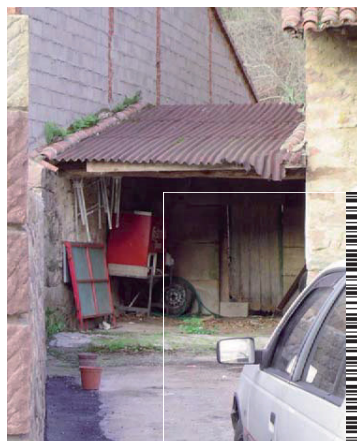
RENEDO 16

ELEMENTOS SIGNIFICATIVOS O CARACTERÍSTICOS  
Muros de mampostería.

ELEMENTOS INADECUADOS  
Material de cubrición.

Anexo en espacio intermedio de la hiera. Presenta muros de piedra lateral y frontal. La cubrición del soportal resulta inadecuada en entorno de un conjunto histórico-artístico.

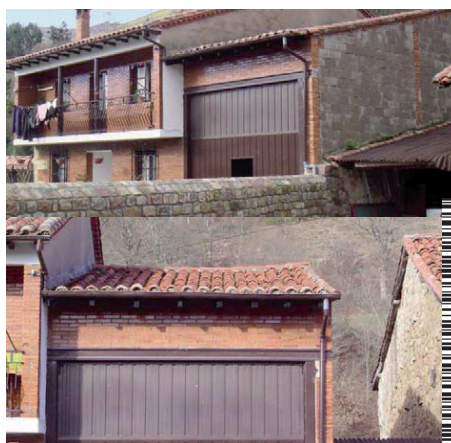
RENEDO 17

ELEMENTOS INADECUADOS  
Conjunto de puerta de chapa, tramo de fachada de ladrillo visto y medianera de bloques de hormigón sin revestir.

Anexo que forma unidad con la casa colindante, ambas con espacio delantero de corralada, delimitada por muretes de mampostería. El tratamiento de la fachada del anexo resulta ajeno a las tipologías propias del conjunto histórico y a sus cualidades paisajísticas y ambientales.

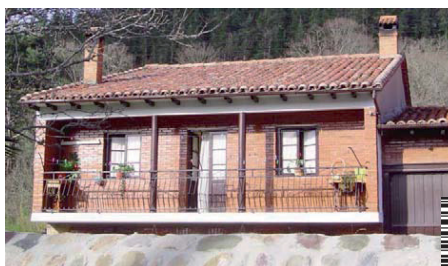
RENEDO 18

Paramentos de ladrillo visto. Vuelo de solana como losa de forjado. Balastrada de cerajería de diseño ajeno a los habituales en solanas. Paramentos de bloque sin revestir.

Vivienda que forma unidad con el anexo colindante, ambos con espacio delantero de corralada, delimitada por muretes de mampostería. El tratamiento de la fachada resulta ajeno a la tipología propia del conjunto histórico y a sus cualidades paisajísticas y ambientales.

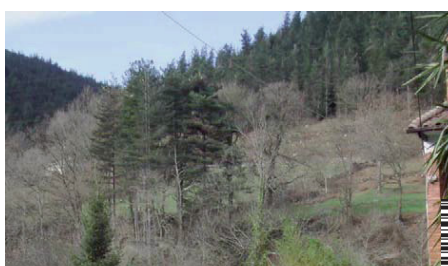
RENEDO 19  
20

Muros de bloques sin revestir

Anexos que forman unidad con la casa colindante, todos dentro de espacio delantero de una corralada delimitada por muretes de mampostería. El tratamiento de las fachadas de los anexos resulta ajeno a las tipologías propias del conjunto histórico y a sus cualidades paisajísticas y ambientales, si bien su posición en interior de parcela atenúa su efecto dentro del entorno urbano.

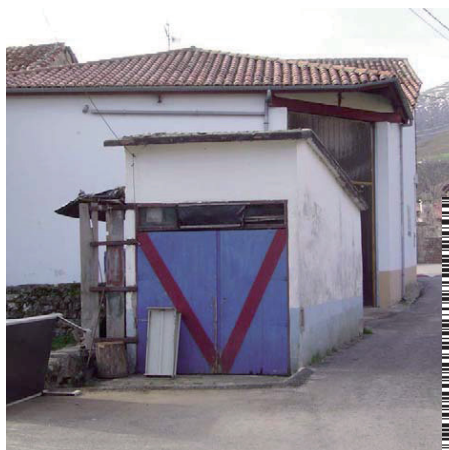
RENEDO 21

Elementos de construcción residuales, plásticos en ventanas.

Anexo de pequeñas dimensiones, exento dentro de la trama urbana junto a la bolera. Su construcción, muy simple empleando incluso restos de deribo, es habitual en los núcleos rurales si bien resulta inadecuada en el entorno de un conjunto histórico-artístico.

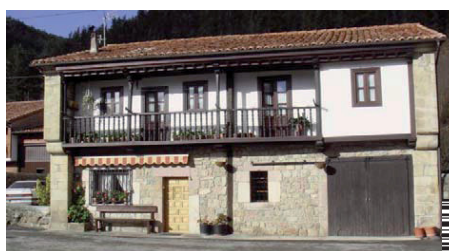
RENEDO 22

Volumetría, altura de aleros. Frente en planta primera: solana revocada en blanco, puertas y ventanas características. Frente de hualiales de sillería en ménsula protegiendo laterales de solana. Muro lateral de mampostería: ventanucos recercados con sillería. Cubierta sin buhardillones.

Ventana abierta en lateral sin jambas ni dintel.

Casa con solana de amplio frente que mantiene las características propias de la tipología, especialmente su volumetría y sección asimétrica. (alero posterior mas bajo que el frontal). En el alzado lateral se aprecia la ampliación de la edificación manifestada en una junta vertical en la mampostería.

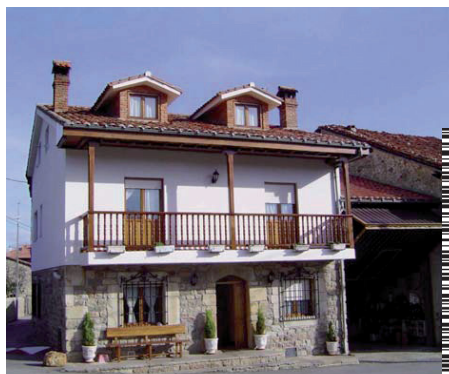
Solana ajena a la solana tradicional, alero de cubierta como elemento plano sin viguería y con canecillos superpuestos, ventanas con persianas. Buhardillones de gran tamaño en relación a la edificación. Chimeneas de ladrillo visto.

Edificación ajena a las tipologías propias del conjunto histórico, cuerpo superior de la vivienda (balconada como forjado plano) buhardillones de ladrillo visto, carpinterías con persiana, etc.) resultan incongruentes con la planta baja de mampostería vista.

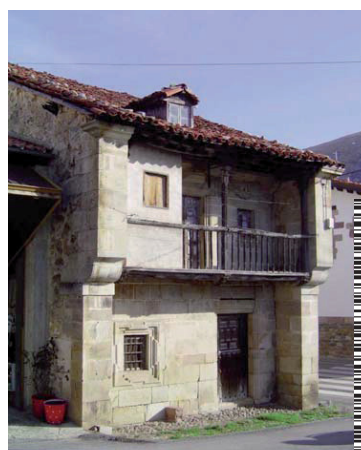
Volumetría, Soportal con solado de enmostrillado. Frente de cantería en planta baja, ventana y puerta con molduras labradas. Solana: pies derechos, balaustradas, mensulones. Frente de hastiales de sillería en ménsula protegiendo la solana. Alero. Cubierta con pequeño ventanuco.

Antigua taberna con solana en la que destaca la sencillez general de los elementos constructivos y los detalles ornamentales en los trabajos de cantería y rejería. Solana y alero deteriorados pero que conservan restos de tallas y sogueado. Constituye un ejemplo valioso de la casa con solana, escasa ya dentro de los conjuntos histórico-artísticos.

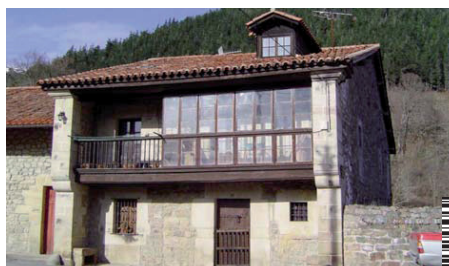
32  
33-34

Volumetría. Soportal: solado de enmostrillado, ventanucos y puertas con encintado de sillaría, carpinterías y rejas. Solana y mirador. Fondo de solana con puertas con jambas y dintel de sillaría. Frente de hastiales con sillaría en ménsula protegiendo solana. Cubierta con pequeño casetón propio de la construcción tradicional. Muros laterales de mampostería con ventanucos encintados con sillaría.

Casa con solana que mantiene las características propias de tipología. Solana parcialmente cerrada como mirador. La edificación es un ejemplo muy representativo de la arquitectura construcción propia de los núcleos del valle.

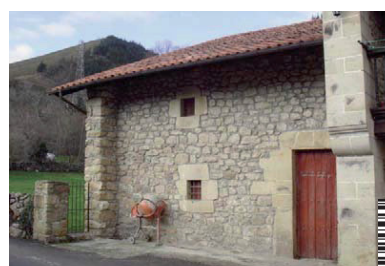
Rejuntado con mortero gris en la mampostería.

Cuadra que forma unidad con la vivienda vecina formando típico binomio de casa más cuadra enparejadas en hilera. Destaca su volumetría general y la envolvente de muros con pequeños ventanucos.

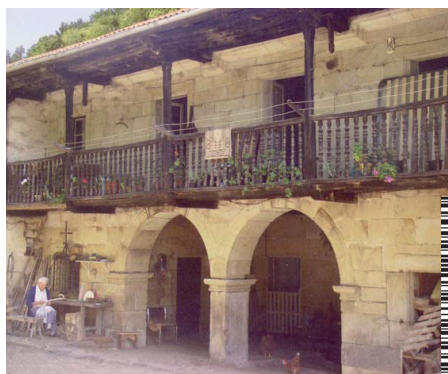
Volumetría. Frente de sillería: arcos, pilastras labradas, ventanucos con dinteles y jambas labradas, huecos de planta primera, imposta labrada bajo alero. Solado del soportal de enmollado. Huecos y fachada en interior de soportal. Solana: mensulones en voladizo, pies derechos, balaustrada, detalles de talla. Muros laterales y posterior de mampostería. Cubierta sin buhardillones.

Casona montañesa construida en el siglo XVIII que se caracteriza por presentar una fachada resuelta enteramente en piedra de sillería. Con dos arcos de medio punto en el centro del soportal cerrado por un cuarto lateral en cada extremo. Destaca el trabajo de cantería en pilastras, arcos y línea de imposta bajo alero. La solana mantiene la talla original -muy sencilla con cadeneta de sogueado- en la imposta inferior, pasamanos, mensulones zapatas.

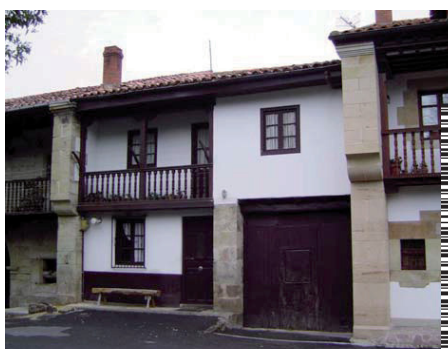
Cerramiento de planta baja sin la mampostería vista y prácticamente en el plano de la solana impidiendo que se vea como elemento volado.

Casa con solana parcialmente cerrada. Destaca su volumetría general y la cubierta en continuidad con el resto de la hilera. A pesar de no dejar la piedra vista la entonación cromática de la fachada (revoco blanco y madera pintada) es acertada. El portico de madera es una buena demostración de cierre en comparación con puertas de chapa en otras edificaciones.

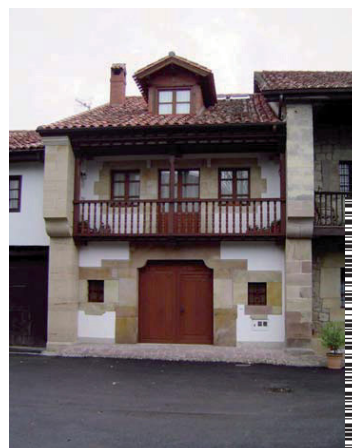
Tamaño de buhardillón de cubierta, empleo de ladrillo visto en elementos de cubierta.

Casa con solana que presenta elementos de fachada que mimetizan la arquitectura tradicional o vernácula.

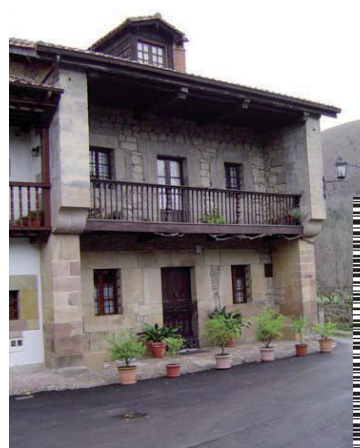
Ausencia de pies derechos en solana.

Casa con solana que mantiene las características propias de tipología. Destaca el alero de cubierta y composición de fachada con puerta central y ventanas laterales en ambas plantas. La construcción del casetón de cubierta con entablado de madera es un buen ejemplo en contraposición a tantos casetones de ladrillo visto dentro del conjunto histórico. La edificación es un ejemplo representativo de la casa con solana de los núcleos del valle.

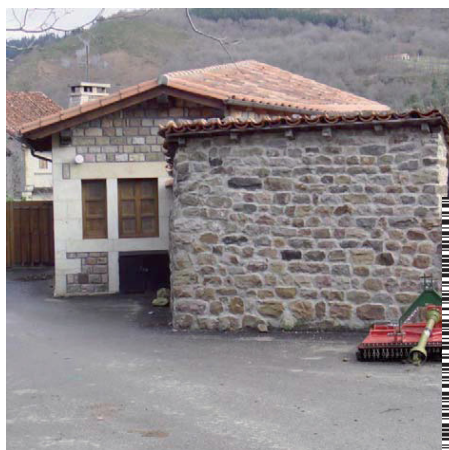
Chapado de piedra imitando muro de mampostería y sillería.

Edificación ajena a las tipologías propias del conjunto histórico. La colocación de la piedra -en hiladas regulares, rejuntada con mortero gris y sin apoyar entre hiladas evidenciando su condición de chapado- no guarda parecido con la colocación tradicional de la piedra en la arquitectura popular.

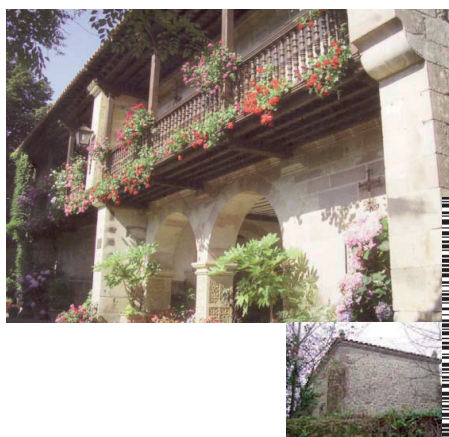
Torre. Muros de mampostería sin apenas huecos. Contrafuertes. Alero perimetral. Cubierta a cuatro aguas.

Conjunto de Casona de Horna fechada en 1710 formado por viviendas, una torre de planta cuadrada y una ermita (trasladada desde Helguera de Reocín). Las casas presentan una fachada de sillería y arcos formando el soportal en continuidad y unas solanas de tres tramos con las tallas características en todos sus elementos. El conjunto se ubica en una finca de gran tamaño con árboles de gran porte y delimitada por una tapia de mampostería de portada de gran altura.

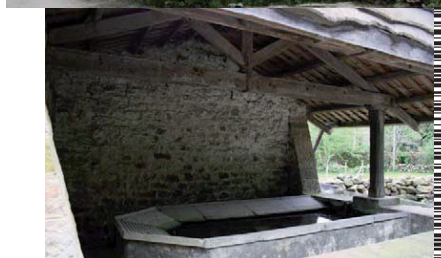
Volumetría. Alzados abiertos por dos de sus lados. Muros de mampostería, contrafuertes. Piezas de cantería de fuente y lavadero. Estructura de madera. Tablas de madera irregulares en hastiales de cubierta.

Lavadero de la segunda mitad del S.XX. Notable ejemplo de integración de nueva construcción dentro del conjunto histórico con un lenguaje constructivo sencillo y funcional. Destaca la estructura de cubierta y los contrafuertes de los muros en derrama que, junto con las tablas irregulares de madera, aportan una not expresiva muy eficaz con los mínimos medios posibles.

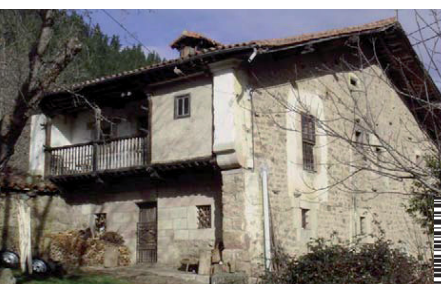
Volumetría. Frente de planta baja de sillería. Solana: mensulones en voladizo, pies derechos, balaustrada. Muros laterales y posterior de mampostería, ventanucos recercados con piezas de sillería. Frente de hastiales de sillería en ménsula protegiendo la solana. Rejería en ventanas. Cubierta con pequeño caseton de madera. Alero de cubierta frontal y lateral de amplio vuelo.

Casa con solana que reúne de forma notable las características propias de la tipología. Destaca su potente volumetría realizada por su posición elevada y el contraste entre el frente abierto de solapal y solana y los muros laterales y posterior de aspecto masivo y con escasos huecos.

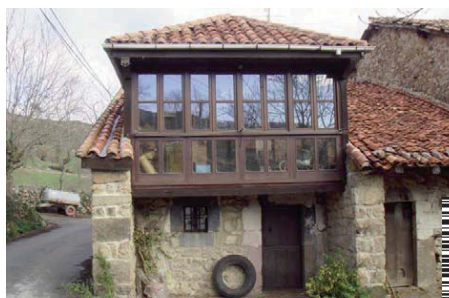
Nuevos huecos en muro lateral sin jambas. Canales de PVC.

Casa de planta muy profunda en la hilera conocida como de la Castañera, fila de cuadras presidida por la casa con arcos en uno de sus extremos. Destaca el volumen general y el perfil con alturas más bajas de lo habitual en ambos frentes. La construcción, probablemente en origen una cuadra que formaba unidad con la cuadra colindante, presenta en su frente principal un cuerpo elevado cubierto a tres aguas, elemento atípico dentro de las hileras del conjunto histórico.

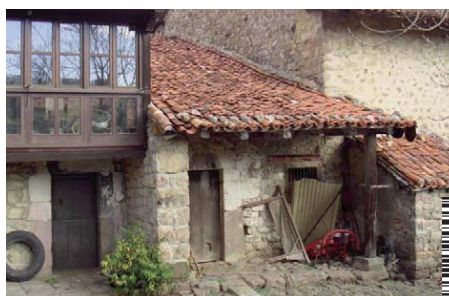
Altura de alero posterior y faldones de cubierta en continuidad con la edificación colindante. Muros de mampostería y portones de madera. Construcción muy básica sin elementos decorativos.

Cuadra en la hilera conocida como de la Castañera, fila de cuadras presidida por la casa con arcos en uno de sus extremos. La imagen de estas cuadras es tan representativa de los conjuntos montañoses como la de las casas con solanas. Destaca la prolongación del faldón posterior de cubierta formando un espacio cubierto posterior.

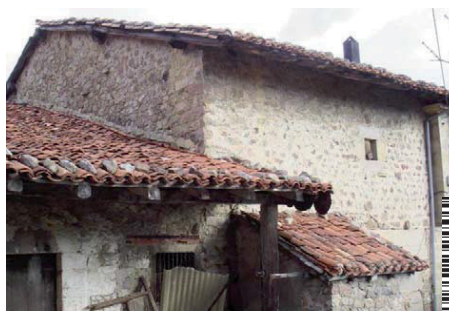
Cuerpo anexo en frente de planta baja.

Cuadra en la hilera conocida como de la Castañera, fila de cuadras presidida por la casa con arcos en uno de sus extremos. La imagen de estas cuadras es tan representativa de los conjuntos montañoses como la de las casas con solanas. Destaca el volumen de la cuadra y sus muros de mampostería de aspecto rotundo y masivo con escasos huecos.

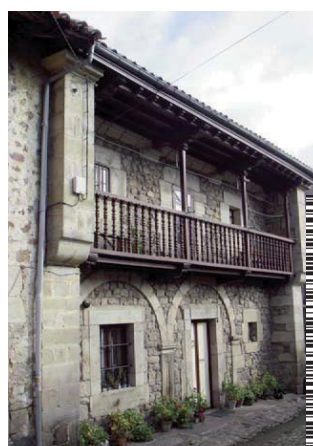
Frente de edificación: arcos y pilastras de sillaría. Recercado de sillaría en huecos de planta primera. Frontes de hastiales de sillaría en ménsula. Muros de mampostería lateral y posterior con escasos huecos. Cubierta sin buhardillones.

Cuadra en la hilera conocida como de la Castañera, fila de cuadras presidida por esta casa con arcos en uno de sus extremos. Destaca el trabajo de cantería en las pilastras, arcos (actualmente cegados) y frente de hastiales de sillaría en ménsula protegiendo la solana que parece reformada. Los muros lateral y posterior contrastan con el frente al ser paños prácticamente ciegos de mampostería, característica típica de las hileras del valle.

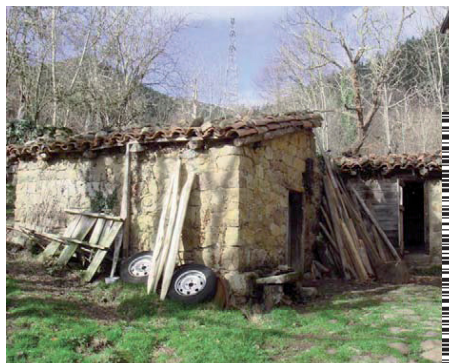
Muros de mampostería trabada de forma tradicional.

Anexos de sencilla construcción en piedra frente a la casa comu- era habitual en la estructura de la aldea montañesa, en la que pequeñas construcciones solían ubicarse en paralelo frente a la hilera de las construcciones principales.

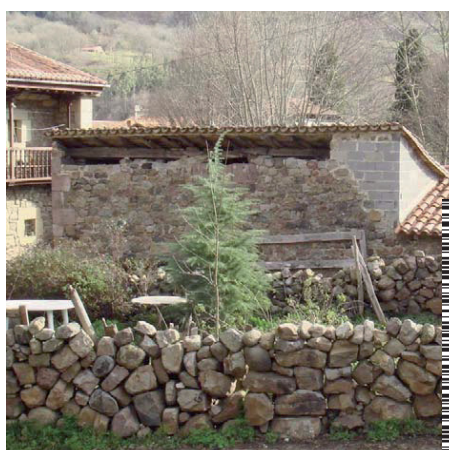
Tramos de fachada de bloques sin revestir.

Anexo cubierto a un agua frente a la hilera de casas como es habitual en la estructura de la aldea montañesa, en la que pequeñas construcciones solían ubicarse en paralelo frente a la hilera de las construcciones principales. La construcción parcialmente en bloques de hormigón, es ajena a las tipologías propias del conjunto histórico.

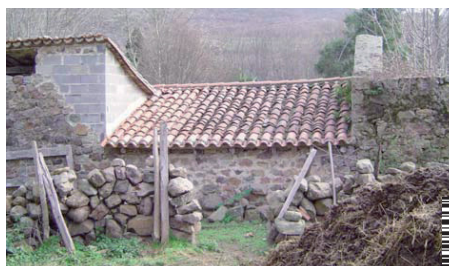
Muros de mampostería trabada de forma tradicional con el mortero enrasado en el plano de la piedra.

Anexo cubierto a un agua frente a la hilera de casas como es habitual en la estructura de la aldea montañesa en la que pequeñas construcciones solían ubicarse en paralelo frente a las hileras de las construcciones principales.

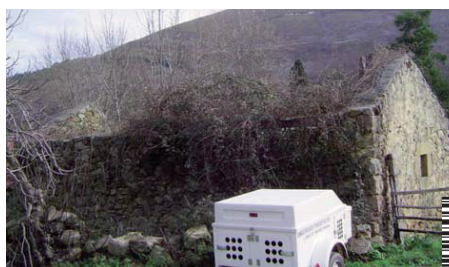
Muros de mampostería trabada de forma tradicional con el mortero enrasado en el plano de la piedra. (\* las obras de ampliación deben integrar los muros existentes)

Anexo cubierto a un agua frente a la hilera de casas como es habitual en la estructura de la aldea montañesa en la que pequeñas construcciones solían ubicarse en paralelo frente a las hileras de las construcciones principales. Actualmente en ruinas, la reconstrucción u ampliación deberá integrar los muros existentes
