CATÁLOGO

PLAN ESPECIAL DE LOS CONJUNTOS HISTÓRICO-ARTÍSTICOS DE VALLE, TERÁN Y RENEDO

DOCUMENTO PARA LA APROBACIÓN DEFINITIVA - AGOSTO 2014

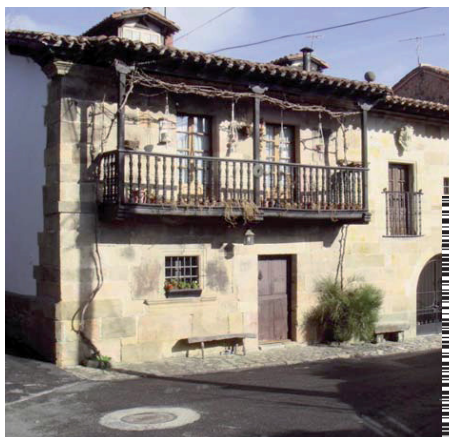
RENEDO 113

Volumetría en continuidad con la edificación colindante. Frente de sillería: molduras labradas en huecos, cornisa bajo alero de cubierta, relación de huecos y parte ciega. Solado de enmostrillado en frente de planta baja. Solana: mensulones, pies derechos, balaustrada. Rejería de forja. Muro de mampostería lateral revocado contrastando con el frente de sillería.

Casosa dentro de una hilera de gran valor en la que se integran diversas tipologías que destacan por los frentes de sillería completos con elementos ornamentales y de detalle de cantería y forja y los escudos de armas.

La edificación presenta la única solana de la hilera si bien carece de las habituales hostileras en ménsula protegiendo lateralmente la balconada por lo que no se interrumpe la continuidad del frente de sillería con el resto de la hilera.

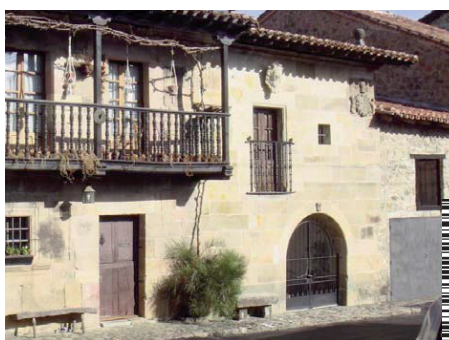
RENEDO 114

Volumetría en continuidad con la edificación colindante. Frente de sillería sin solana: molduras labradas en huecos, cornisa bajo alero de cubierta, relación de huecos y parte ciega, arco, escudos nobiliarios. Solado de enmostrillado en frente de planta baja e interior de soportal. Rejería de forja.

Casosa dentro de una hilera de gran valor en la que se integran diversas tipologías que destacan por los frentes de sillería completos con elementos ornamentales y de detalle de cantería y forja y los escudos de armas.

La edificación presenta su alero y sillería de fachada en continuidad con casa vecina lo que evidencia el origen familiar de ambas. Destaca el arco de medio punto, el interior del soportal también en sillería y los elementos de forja.

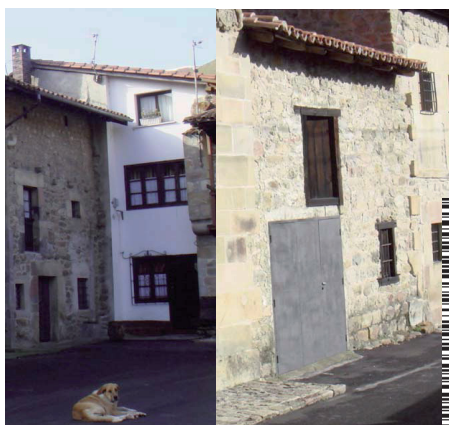
114  
bis

Volumetría: alero frontal. Frente de mampostería con mortero enrasado en el plano de la piedra, boquera y ventana recercadas con secciones de madera.

Fachada en volumen posterior.

Cuadra dentro de una hilera de gran valor en la que se integran diversas tipologías que destacan por los frentes de sillería completos con elementos ornamentales y de detalle de cantería y forja y los escudos de armas.

La cuadra presenta los huecos característicos en su frente: portón boquera del pajar. Las puertas de chapa lisas enrasadas con la fachada son un ejemplo de cierre alternativo a los portones de madera. El volumen posterior rompe la continuidad de la hilera y su imagen como muro prácticamente ciego al incorporar ventanas de gran tamaño.

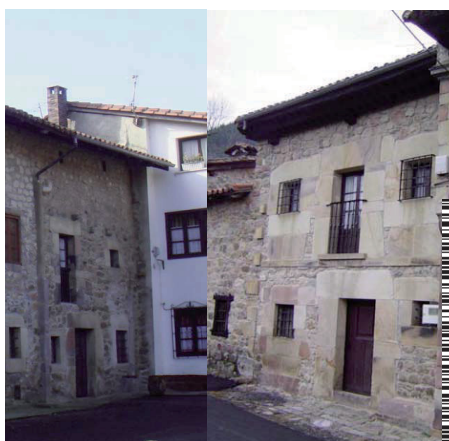
115

Volumetría en continuidad con la casona colindante. Frente de mampostería sin solana: sillares en entorno de huecos, relación de huecos y parte ciega, composición de ventanucos cuadrados flanqueando huecos verticales centrales. Solado de enmostrado en frente de planta baja. Rejería de forja en balcón y ventanas. Mampostería en muro posterior. Cubierta sin buhardillones, alero de considerable vuelo en el frente.

Casona renacentista dentro de una hilera de gran valor en la que se integran diversas tipologías que destacan por los frentes de sillería completos con elementos ornamentales y de detalle de cantería y forja y los escudos de armas.

Destaca la ausencia de solana y soportal, el hueco balconero centrado en su frente y los enmarcados de huecos con grandes sillares.

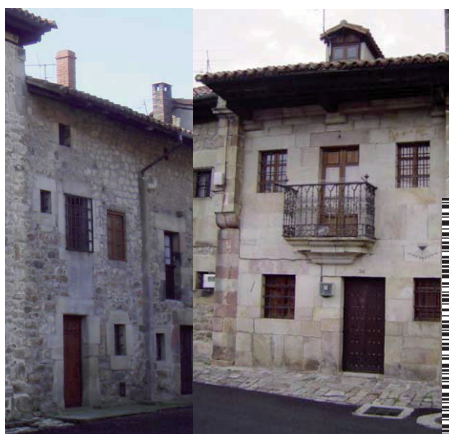
RENEDO 116

Volumetría en continuidad con la casona colindante. Frente de sillería sin solana: sillares en entorno de huecos, relación de huecos y parte ciega, composición de ventanucos cuadrados flanqueando huecos verticales centrales, frente de hastil de sillería en ménsula. Solado de enmostrillado en frente de planta baja. Rejería de forja en balcón y ventanas. Mampostería en muro posterior. Cubierta con casetón de madera, alero de considerable vuelo en el frente.

Casona renacentista de 1716 dentro de una hilera de gran valor en la que se integran diversas tipologías que destacan por los frentes de sillar completos con elementos ornamentales y de detalle de cantería y forja los escudos de armas.

Destaca la ausencia de solana y soportal, el hueco balconero centrado en su frente, el amplio alero, los enmarcados de huecos con grandes sillares el detalle de forja del balcón. Comparte con el Palacio de Rubín de Celis muro hastil que presenta una inscripción en su frente.

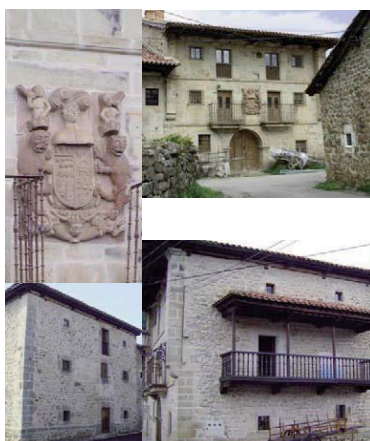
RENEDO 117

Todo el conjunto de la edificación. Volumetría. Frente de sillería sin solana: composición de huecos balconeros centrales flanqueados por ventanucos cuadrados, líneas de imposta ordenando fachada en tres tramos y bajo alero, arco central y balcones, frente de hastiales de sillería en ménsula, escudo nobiliario. Carpinterías y rejería de forja en balcón y ventanas. Mampostería en muro lateral y posterior, ventanucos de menor tamaño encintados con sillería. Cubierta y alero perimetral.

Palacio montañés de Rubín de Celis similar al Palacio de Mier en Carrion del que copia varios elementos.

Destaca su impresionante fachada de sillería ordenada con líneas de imposta y con simetría de huecos, la ausencia de solana, el amplio alero de cubierta sin talla y los detalles de forja de los balcones y ventanucos. Solana y piedra fregadera en el muro lateral donde la composición de huecos pierde el orden e importancia de la fachada principal.

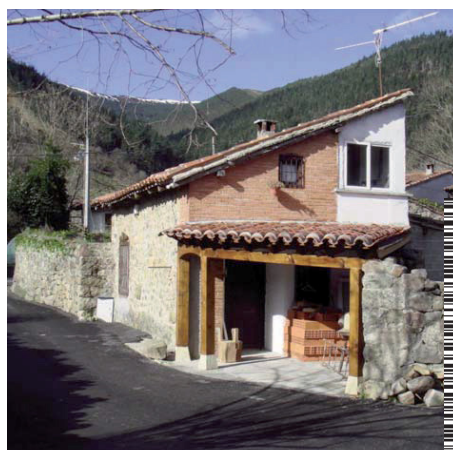
118  
119 120

Frete de muro de mampostería. Tapia de mampostería de parcela.

Volumetría a un agua dejando pared posterior a mitad de hilera. Diversidad de revestimientos y carpinterías: ladrillo visto, revoco y mampuesto. Borde de faldon de cubierta: mortero sin rematar.

Construcción ajena a las tipologías propias del conjunto histórico por sus cualidades ambientales y paisajísticas. Su volumetría y mezcla de tipos de revestimientos sin un orden claro no se integran adecuadamente en el entorno de la aldea montañesa.

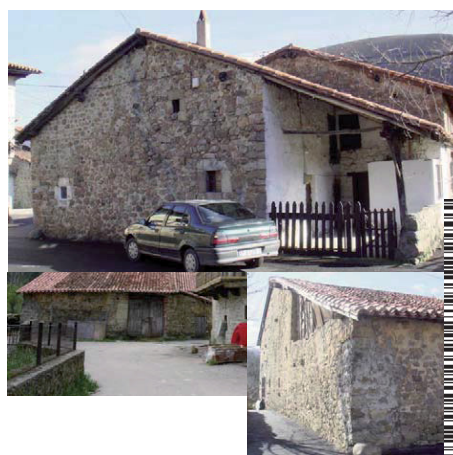
121

Volumetría: cuerpos a dos aguas y volúmen posterior de una altura. Soportal: viguería, puerta de cuadra y boquera del pajar. Muros de mampostería con mortero enrasado en el plano de fachada. Relación de paño ciego y huecos en muros, ventanucos recercados con sillaría. Partones de madera. Cubierta sin buhardillones. Construcción muy básica sin elementos decorativos.

Cuadra que mantiene las características propias de la tipología integra distintos volúmenes de forma unitaria. Destaca el soporte frontal en esquina abierto por dos lados, y los muros y cubierta apenas huecos. La imagen resultante es tan característica del conjunto histórico como la de los frentes de hilera de casas de solanas.

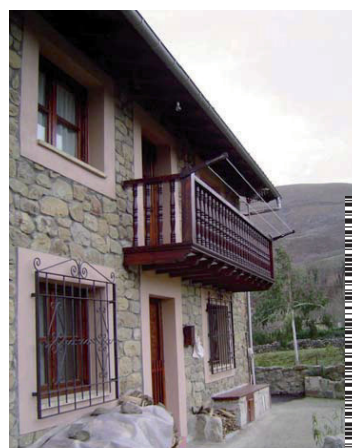
121  
bis

Solana sin mensulones principales, pies derechos y cierre lateral. Rejunteado de la mampostería con cemento gris. Ventanas: recercado con enfoscado pintado, color, rejería de diseño incongruente con el resto de la edificación.

Frente de vivienda insertado dentro del conjunto de cuadras que forma esta pequeña hilería. La definición constructiva de la fachada (rejunteado del mampuesto con cemento gris, solana sin pies derechos ni cierre lateral, encintado de huecos pintado, rejería etc.) resulta ajeno a la construcción tradicional propia del conjunto histórico.

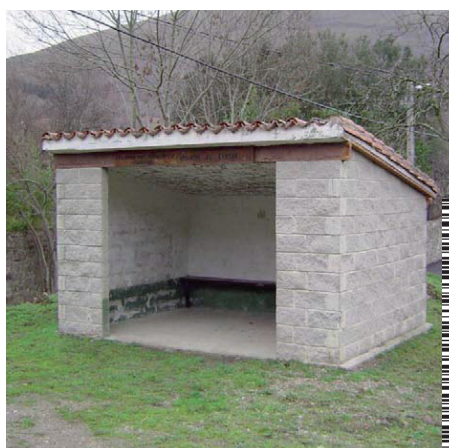
122

Fachada de bloques de hormigón. Losa plana de cubierta.

Anexo de construcción ajena a las tipologías propias del conjunto histórico. El cerramiento de bloques de hormigón y la cubierta con losa plana configuran una imagen inadecuada en el entorno de aldea montañesa.

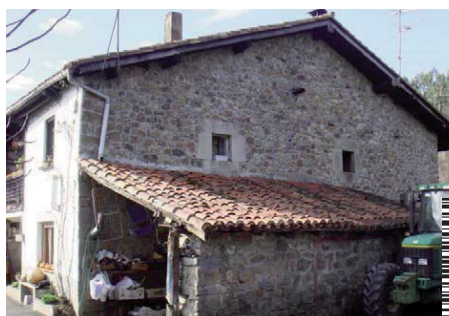
123  
125

Volumetría en continuidad con la hilería. Muros de mampostería lateral con ventanucos cuadrados recercados con sillería. Balastrada y pies derchos de solana.

Fachada Oeste: salientes de terraza y mirador, carpinterías de aluminio, color de fachada, zócalo de ladrillo visto, buhardillón de considerable tamaño, cierre de parcela con murete con chapado inapropiado y malla. Fachada Este: zócalo enfoscado. Canalón de PVC.

Edificación que mantiene la volumetría de la hilería pero que se encuentra fuertemente transformada en algunos de sus elementos de fachada, especialmente en su alzado oeste donde los volúmenes salientes, color de fachada y carpinterías suponen una alteración de la imagen general de la hilería. La imagen del muro lateral de mampostería con su alpendre anexo mantiene de forma más representativa la impronta de construcción propia de la aldea rural montañesa.

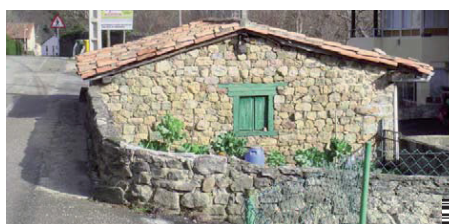
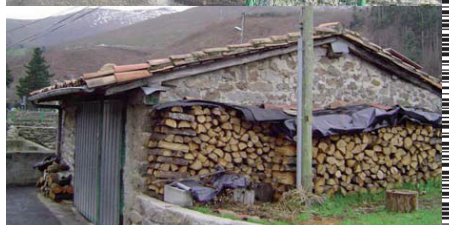
124

Muros de mampostería colocada a hueso o con mortero tradicional enrasado con el plano de la piedra. Cubierta sin ventanas ni buhardillones. Construcción muy básica sin elementos decorativos. Muretes de parcela.

Puertas de chapa, canalón de PVC.

Anexo de sencilla construcción en piedra frente a la hilería de casas como era habitual en la estructura de la aldea montañesa, en que pequeñas construcciones acompañaban en paralelo a la frentes de las casas dejando un espacio intermedio. La sencilla constructiva y la forma de colocación de la piedra permiten una adecuada integración de la construcción en el entorno de la aldea montañesa.

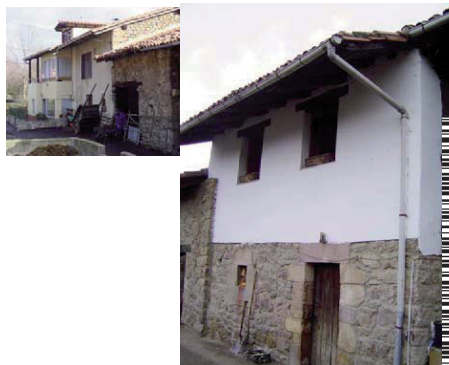
Enfoscado y pintado sobre mampostería. Nuevos huecos en alzado posterior sin jambas. Canalones y bajantes de PVC.

Edificación (probablemente una cuadra en origen) modificada e algunos de sus elementos de fachada. En su fachada principal todavía es posible reconocer los huecos típicos de las cuadras (graboquera del pajar, puerta, ventanuco) pese al enfoscado y pintado de fachada.

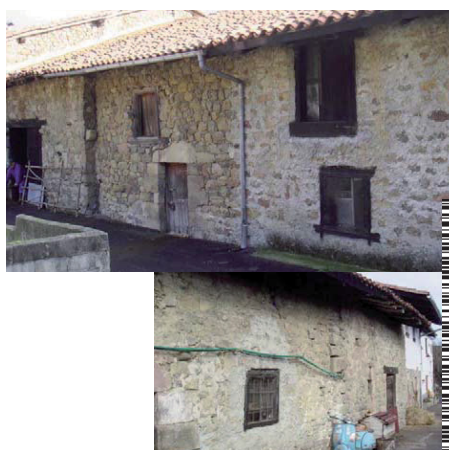
Canalón y bajante de PVC.

Cuadra que mantiene las características propias de la tipología. Destaca la volumetría en continuidad con la hilería y los tipos de huecos característicos: puerta de cuadra y boquera del pajar. La imagen de estos frentes de cuadras es tan representativa del conjunto histórico como los de las casas montañesas con solanas.

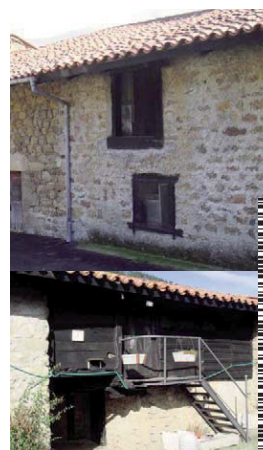
Volumetría en continuidad con la hilería. Muros de mampostería con boqueras de pajar recercadas con secciones de madera, portones de madera. Cubierta sin buhardillones. Frente de carpintería de madera sobre pequeño soportal. Construcción muy básica sin elementos decorativos. (\*Manteniendo los elementos significativos)

Cuadra que mantiene las características propias de la tipología. Destaca volumetría en continuidad con la hilería y los tipos de huecos característicos: puerta de cuadra y boquera del pajar. La imagen de estos frentes de cuadras es tan representativa del conjunto histórico como los de las casas montañesas con solanas. En el otro alzado destaca el cuerpo enterizo de tabloneros de madera y una escalera metálica, ajena a la construcción tradicional, pero que se integra con naturalidad en la construcción popular.

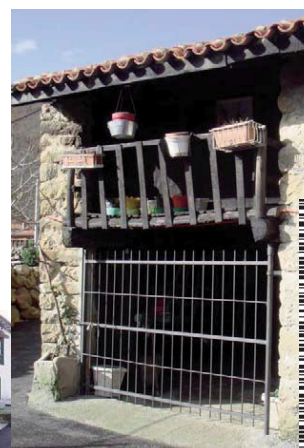
Alzado a carretera: chapado de mampostería rejunteada con mortero de cemento gris, composición de ventanas.

Edificación que presenta dos frentes muy diferentes: en un lado un especie de balconada o pajareta sobre pequeño soportal formando un conjunto de interés arquitectónico y tipológico. En el otro frente, un alzado donde pese a emplear los materiales habituales (piedra, madera) resultan ajenos a las tipologías propias del conjunto histórico; la colocación de chapado de piedra contrasta con la colocación tradicional de los muros de piedra de las cuadras colindantes.

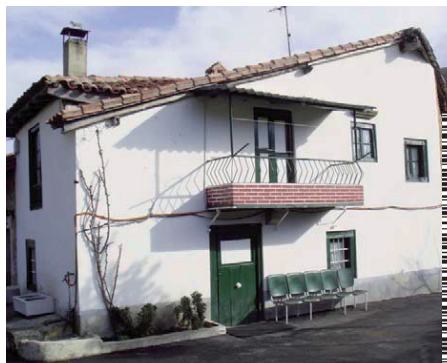
Revestimiento continuo de fachadas en lugar de la mampostería vista. Balconcillo: peto de ladrillo visto, protección metálica, cubierta de urulita. Zócalo como elemento pintado.

Vivienda en extremo de hiler, probablemente resultado de modificación sobre una construcción semejante a las restantes cuerdas que forman esta hiler. La disposición de ventanas a diferentes alturas y de diferentes tamaños es propia de las construcciones rurales. El balconcillo con peto de ladrillo visto resulta un elemento disonante con el entorno del conjunto histórico, si bien se debe destacar la ausencia de elementos que falseen la construcción tradicional tan frecuentes en la actualidad.

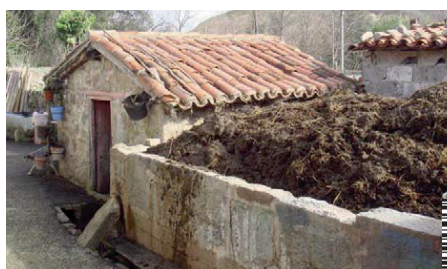
Muros de mampostería colocada con mortero tradicional enrasado con el plano de la piedra. Construcción muy básica sin elementos decorativos.

Anexo de sencilla construcción en piedra frente a la hiler de casas como era habitual en la estructura de la aldea montañesa, en que pequeñas construcciones acompañaban en paralelo a los frentes de las casas dejando un espacio intermedio. La sencilla constructiva y la forma de colocación de la piedra permiten adecuada integración de la construcción en el entorno de la aldea montañesa.

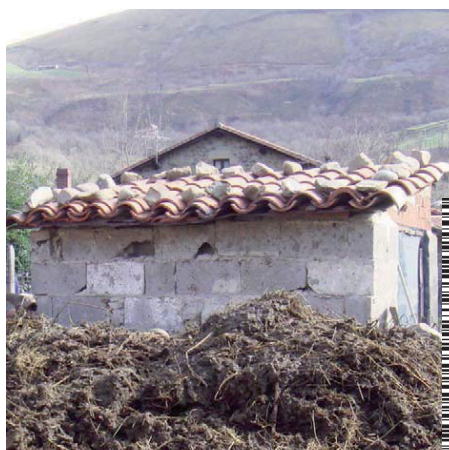
Paramentos de bloques de hormigón y albañilería sin revestir.

Anexo de construcción elemental sin atender a los valores del entorno del conjunto histórico.

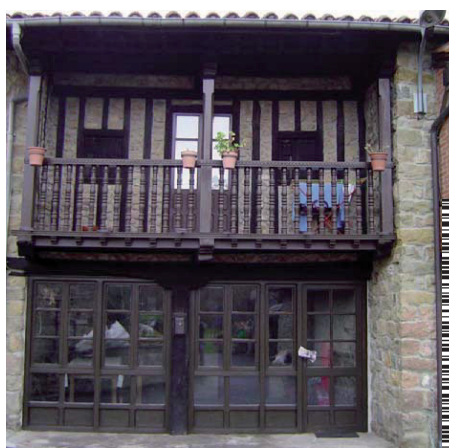
Canalón y bajante de PVC.

Casa con solana correctamente reformada. El soportal se ha cerrado con frente de carpintería manteniendo los elementos estructurales (pie derecho central y viga para apoyo de mensulones de solana). El tratamiento del fondo de la solana muestra la forma tradicional de este tipo de paramentos a base de entramado de madera y relleno de piedra.

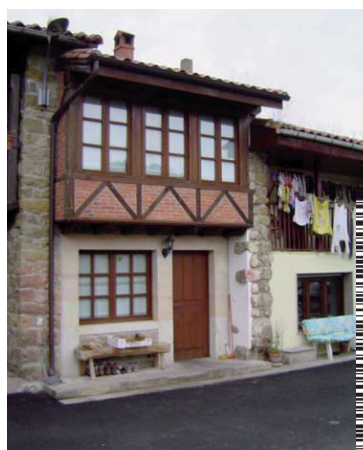
Fachada: tamaño de ventana en planta baja, cuerpo volado de fábrica, simulación de entramado de madera, empleo de ladrillo visto.

Edificación ajena a las tipologías propias del conjunto histórico pesa a que se pretende simular el lenguaje de la arquitectura popular. cuerpo volado cerrado -simulando un entramado de madera y co ladrillo visto- no guarda ninguna relación con la construcción tradicional, al igual que la proporción de ventanas en relación a los paños ciegos en el frente de planta baja. Sin valor arquitectónico.

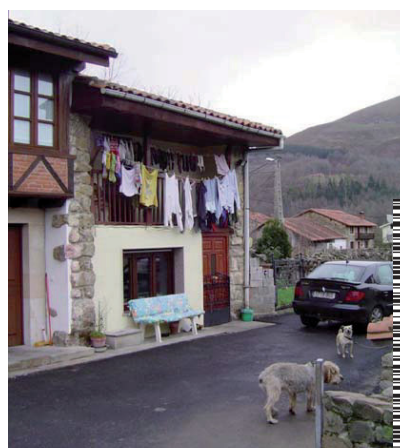
Fachada: frente de planta baja, carpinterías. Canalón y bajante de PVC.

Casa con solana en extremo de hilera de pequeñas dimensiones en relación a otros ejemplos del núcleo. Fuertemente modificada para presentar alero de cubierta como elemento plano sin vigería visible y un cierre de frente de planta baja con ventana de gran tamaño situado en el plano de la solana impidiendo que pueda verse con cuerpo volado.

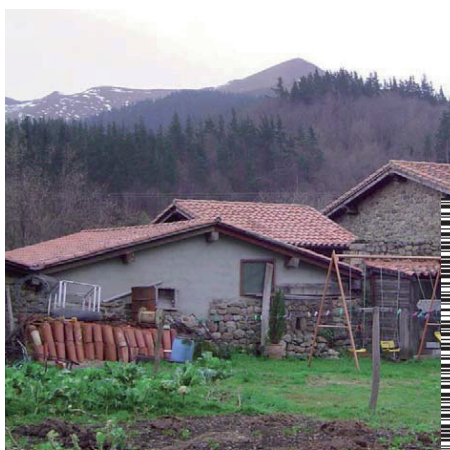
Paños de fachada enfoscados sin revestir.

Anexos sin elementos relevantes de interés.

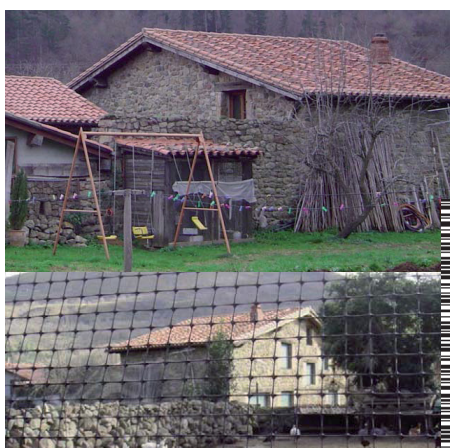
Apertura de numerosos huecos en muro lateral.

Edificación de volumetría muy simple (probablemente una cuadrada en origen) muy modificada en uno de sus muros laterales donde se han abierto gran número de huecos de considerable tamaño modificando la imagen general de la fachada como lienzo masivo.

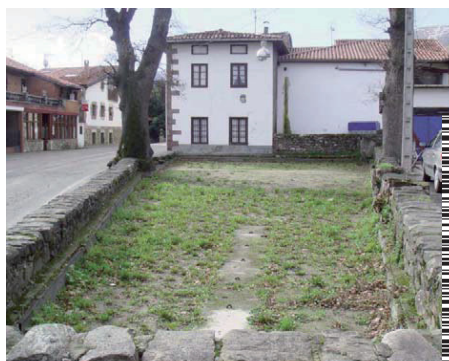
Bolera antigua junto a la carretera. Embutida en un murete de piedra adornado por varias cajigas presenta la particularidad de su gran anchura del birle, de unos diez metros.

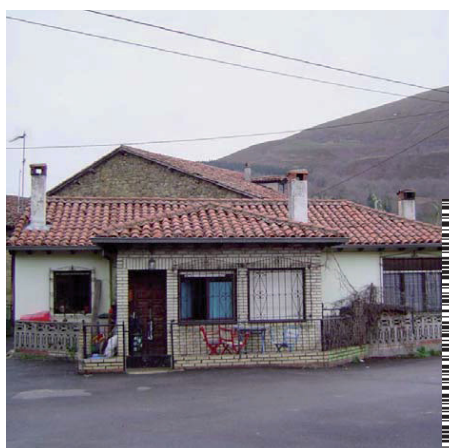
Cierre perimetral de bloques de hormigón y verja sobre murete de ladrillo. Volumetría y composición ajena a las características ambientales y paisajísticas del conjunto histórico. Fachadas: ladrillo visto, composición general, tamaño de ventanas, persianas, rejas.

Vivienda en espacio entre hileras completamente ajena a las tipologías propias del conjunto histórico y a sus cualidades ambientales y paisajísticas. El repertorio de elementos de fachada: ladrillo visto, rejera y verjas, tamaño de ventanas, persianas, cierre de bloques de hormigón- forma un conjunto disonante con el entorno de la aldea montañesa.

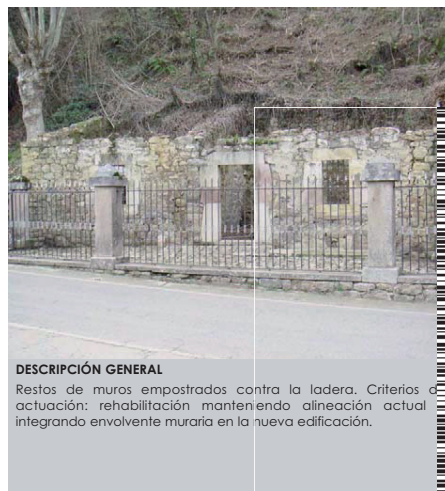
Restos de muros empostrados contra la ladera. Criterios de actuación: rehabilitación manteniendo alineación actual integrando envolvente muraria en la nueva edificación.

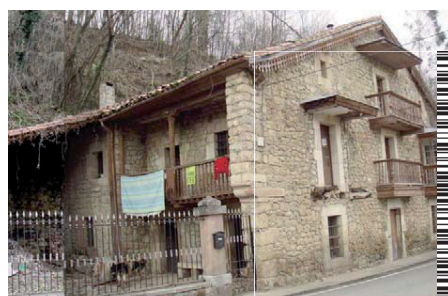
Casa con solana que mantiene las características propias de tipología. Destaca la prolongación de la cubierta formando un soportal lateral y el número de balcones y miradores en el alzado lateral a la carretera.

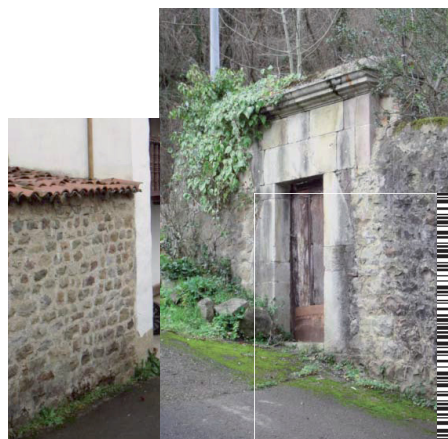
Anexo adosado a tapia que se integra de forma neutra en entorno del conjunto. La tapia de parcela incluyendo la portalada de entrada si constituye un elemento de valor en la configuración del espacio urbano.

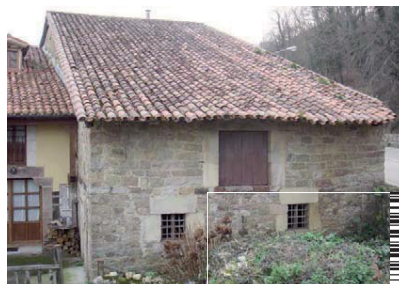
Casa con solana representativa de la tipología arquitectónica por su sencilla composición de alzados y ejecución constructiva. Destaca la sección asimétrica habitual en la tipología (alero posterior claramente mas bajo que el frontal), la cubierta de gran desarrollo debido a la profundidad de la planta y los huecos encintados con sillería en muros y fachada.

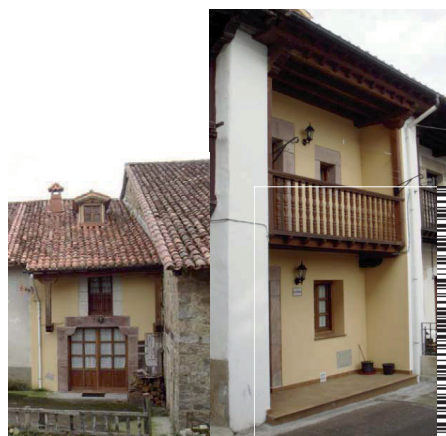
Solado del soportal de gres. Ventanas de gran tamaño en muro posterior. Apoyos de alero posterior de forma ajena a la construcción tradicional. Casetón y chimenea de ladrillo visto. Canalón y bajante de PVC.

Casa con solana que mantiene la volumetría propia de la tipología (sección asimétrica con el alzado posterior mas bajo que el frontal) pero en la que muchos de sus elementos constructivos han sido modificados en forma ajena a la tipología en su frente (solado de soportal) y sobre todo en su alzado posterior: estructura de apoyo del alero, huecos y carpintería modificando la imagen de los muros posteriores de la hilera montañes como paños prácticamente ciegos.
