CATÁLOGO PLAN ESPECIAL DE LOS CONJUNTOS HISTÓRICO-ARTÍSTICOS DE VALLE, TERÁN Y RENEDO TERAN 09

DOCUMENTO PARA LA APROBACIÓN DEFINITIVA - AGOSTO 2014

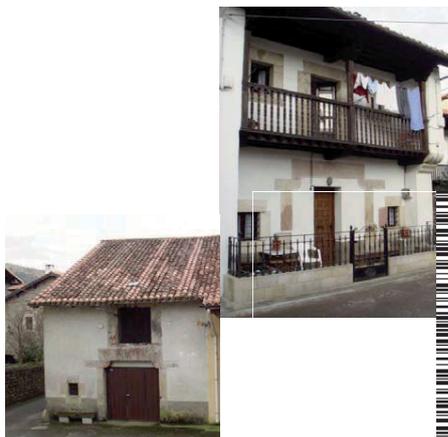
LOCALIZACIÓN
Barrio La Hondonada 43-63-0-06

Volumetría: alturas de alero en continuidad con la hilera. Solana (pies derechos, mensulones, balaustrada) y alero de cubierta. Antas o frentes de hastiales en ménsula protegiendo la solana. Cubierta sin ventanas ni buhardillones. Boquera en muro posterior.

Enfoscado de fachada con franja simulando zócalo. Murete y verja frontal obstaculizando la relación de la hilera con la calle.

Casa con solana de sencilla composición y ejecución. Destaca volumetría general y la cubierta en continuidad con la hilera. dintel en el frente de planta baja parece sugerir que existió un portón central de mayores dimensiones.

La reja sobre murete chapado en el frente de calle rompe relación entre casa y calle propia de las hileras montaÑesas.

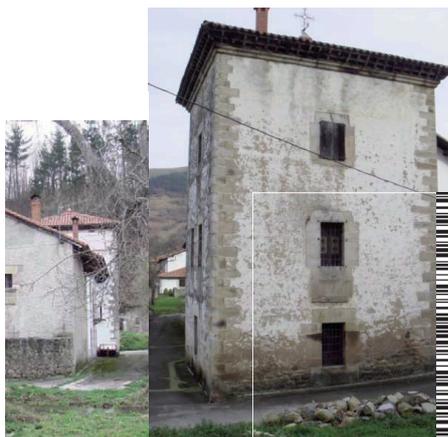
LOCALIZACIÓN
Barrio La Hondonada 43-63-0-07

Volumetría y altura. Cubierta a cuatro aguas y alero sobre moldura de cantería. Composición de huecos en fachadas y encintado de sillera en entorno de huecos y esquinales. Líneas sencillas sin ornamentación.

Chimenea de ladrillo visto.

Torre de planta cuadrada que presenta los rasgos propios de las construcciones neoclásicas: de rotunda geometría y sencilla composición de huecos. Destaca la ausencia de ornamentación concentrada casi exclusivamente en la imposta y alero de cubierta.

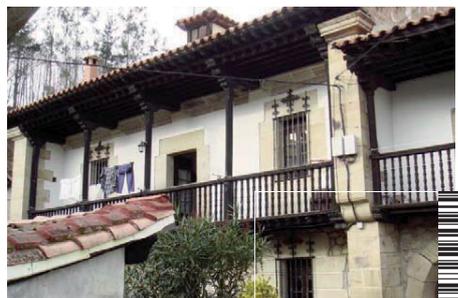
Barrio La Hondonada 43-63-0-07

Todos los del conjunto de la edificación: Volumetría, elementos de sillería y cantería en frentes de hastiales, imposta vojo alero y en encintado de huecos. Solana con pies derechos, mensulones y balaustrada característica. Alero de cubierta. Portalada de entrada y tapia de cierre.

Casona Montañesa conocida como Casona de Mier, que debió formar unidad con la casona vecina, ambas dentro de una misma corralada, ha dividida en dos, cada una con una portalada de acceso distinta. Su soportal, presenta todos los demás elementos propios de las casonas, destacando especialmente los detalles de sillería en cornisas y peanas de huecos, la talla de madera en la solana y alero y, de manera especial, los detalles de farja en huecos.

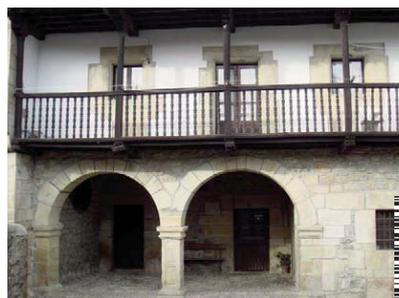
Barrio La Hondonada 43-63-0-08

Todos los del conjunto de la edificación: Volumetría, soportal con solado de enmostrado, elementos de sillería y cantería en frentes de hastiales y en encintado de huecos. Solana con pies derechos, mensulones y balaustrada característica. Alero de cubierta. Portalada de entrada y tapia de cierre.

Enfoscado lateral.

Casona Montañesa conocida como Casona de Terán, que debió formar unidad con la casona vecina, ambas dentro de una misma corralada, ha dividida en dos, cada una con una portalada de acceso distinta. Reúne todas las características de la tipología: arcuaria formando el soportal (en el que se debe destacar el empedrado de su suelo) y una solana de amplio desarrollo si bien el detalle en la talla de madera y cantería es menor de habitual en las casonas.

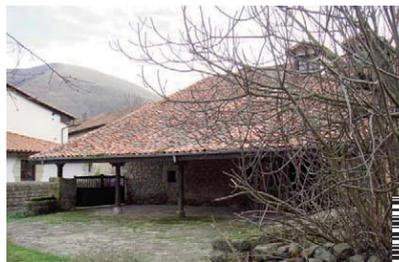
LOCALIZACIÓN
Barrio La Hondonada 43-63-0-20

ELEMENTOS SIGNIFICATIVOS O CARACTERÍSTICOS
Soportal de gran fondo y faldón de cubierta a Norte de amplio desarrollo.

ELEMENTOS INADECUADOS
Gran número de cuerpos elevados sobre el plano de cubierta.

DESCRIPCIÓN GENERAL
Construcción reformada (probablemente se tratase de una antigua casa llana o cuadra) introduciendo cuerpos elevados en cubierta de gran tamaño. Destaca el soportal en la parte posterior de la casa y el faldón de cubierta de amplio desarrollo en ese mismo lado.

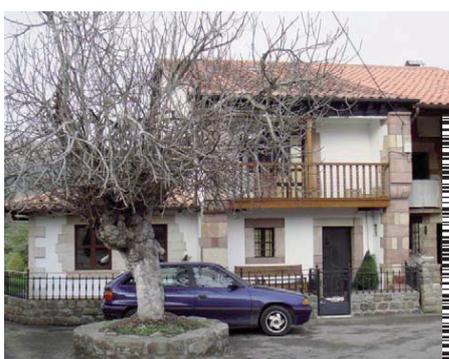
LOCALIZACIÓN
Barrio La Hondonada 43-63-0-21

ELEMENTOS SIGNIFICATIVOS O CARACTERÍSTICOS
Volumetría: altura de aleros en continuidad con la hilería. Teja de cubierta.

ELEMENTOS INADECUADOS
Chapado imitando sillería en esquinales y jambas de huecos. Solana con frontal de coloración disonante con el entorno. Murete y verja de cierre frontal ajenos al entorno del conjunto histórico. Volumen de una altura sin elementos de interés.

DESCRIPCIÓN GENERAL
Casa con solana que mantiene la volumetría propia de la tipología. El murete con verja en el frente de parcela rompe la relación de hilería con la calle.

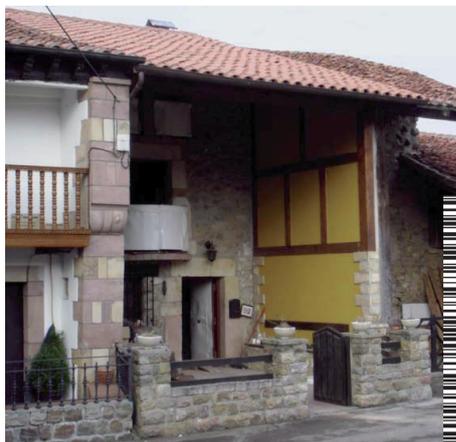
LOCALIZACIÓN
Barrio La Hondonada 43-63-0-22

ELEMENTOS SIGNIFICATIVOS O CARACTERÍSTICOS
Volumetría: altura de aleros en continuidad con la hilera y soportal de doble altura.

ELEMENTOS INADECUADOS
Elementos de fachada: rejunteado con mortero de cemento gris, chapados imitando sillares, simulación de entramado de madera en pared y color de enfoscado. Murete y verja de cierre frontal.

DESCRIPCIÓN GENERAL
Cuadra reformada con soportal de gran altura. Los elementos de acabado de las fachadas -mampostería rejunteada con cemento gris, el color amarillo disonante con el entorno, el entramado de madera simulado en medianera, el chapado imitando esquinales de piedra- son ajenos a tradición constructiva de la arquitectura popular. El murete con verja en el frente de parcela rompe la relación de la hilería con la calle.

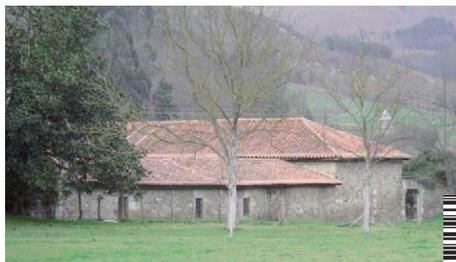
LOCALIZACIÓN
Barrio La Hondonada 43-63-0-28

ELEMENTOS SIGNIFICATIVOS O CARACTERÍSTICOS
Conjunto de volúmenes de una planta de altura entorno a patio central. Tapia perimetral y portalada de acceso. Cubiertas sin buhardillones. Fachadas en las que dominan los paños ciegos de mampostería.

DESCRIPCIÓN GENERAL
Conjunto cerrado de dependencias anexas a La Casona formando una corralada interior. Destaca la volumetría de cubiertas sin casetones ni huecos y la envolvente muraria de las construcciones la tapia perimetral con portalada de acceso.

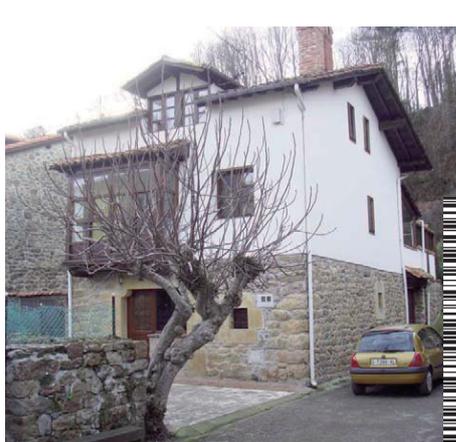
LOCALIZACIÓN
Barrio La Hondonada 43-63-0-09

ELEMENTOS SIGNIFICATIVOS O CARACTERÍSTICOS
Ventanucos en planta baja cuadrados recercados con sillería.

ELEMENTOS INADECUADOS
Mampostería rejunteada con mortero de cemento gris. Huecos abiertos en fachadas sin jambas ni dinteles. Cuerpo sobre cubierta en el plano de fachada. Chimenea de ladrillo visto. Cuadros de plástico empotrados en fachada. Canalón y bajantes de PVC.

DESCRIPCIÓN GENERAL
Construcción reformada que aún utilizando los materiales habituales (piedra, teja, madera) no se corresponde con ninguna tipología propia del conjunto histórico.

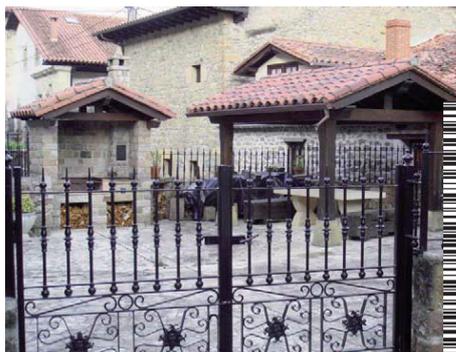
LOCALIZACIÓN
Barrio La Hondonada 43-63-0-12

ELEMENTOS INADECUADOS
Solado de hormigón impreso. Diseño de rejas y chimenea.

DESCRIPCIÓN GENERAL
Conjunto de anexos situados en espacio entre hileras ajenas a construcción y tipologías arquitectónicas propias del conjunto histórico: el solado impreso, diseño de rejas y muretes chapados que se corresponden con la naturaleza y carácter de la aldea montañesa.

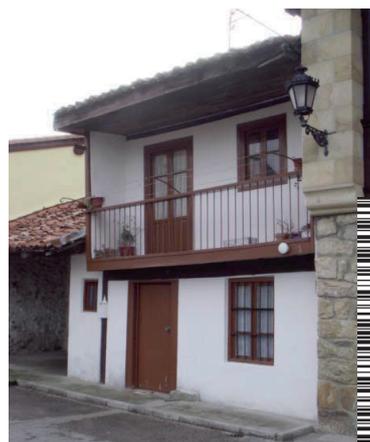
LOCALIZACIÓN
Barrio La Hondonada 43-63-0-15

ELEMENTOS SIGNIFICATIVOS O CARACTERÍSTICOS
Composición de huecos y construcción muy básica sin elementos decorativos.

ELEMENTOS INADECUADOS
Alero de cubierta como elemento plano sin dejar la viguería vista.

DESCRIPCIÓN GENERAL
Sencilla casa con solana y anexo de dimensiones menores a lo habituales en el conjunto y de ejecución constructiva muy simplificada. Se integra con discreción en el entorno probablemente de forma más adecuada que otras construcciones repletas de elementos que imitan a las construcciones históricas.

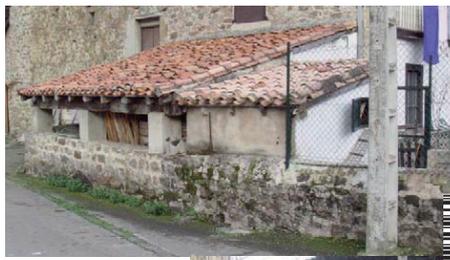
LOCALIZACIÓN
Barrio La Hondonada 43-63-0-26

ELEMENTOS SIGNIFICATIVOS O CARACTERÍSTICOS
Cubierta a un agua apoyando en la hilera. Viguera de madera. Construcción básica sin elementos decorativos.

ELEMENTOS INADECUADOS
Paños de fachada enfoscados sin pintar.

DESCRIPCIÓN GENERAL
Anexos de construcción muy elemental rematando la hilera de casas. El anexo de mayor tamaño mantiene la alineación de hilera y corresponde con la construcción habitual en los núcleos rurales dejando sus fachadas abiertas y ventiladas. Un segundo cuerpo de menor tamaño se adosa adelantado respecto a volumetría de todo el conjunto de la hilera.

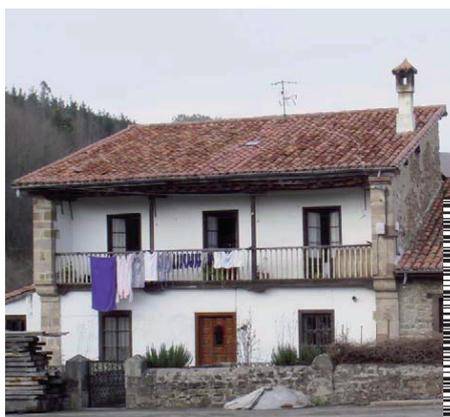
LOCALIZACIÓN
Barrio La Hondonada 43-63-0-26

ELEMENTOS SIGNIFICATIVOS O CARACTERÍSTICOS
Elementos de solana: balaustres, pies derechos, alero. Muro lateral quebrado con huecos característicos: partón y boquera del pajar. Frentes de hastiales en voladizo protegiendo la solana. Faldones de cubierta

ELEMENTOS INADECUADOS
Cerramiento de planta baja prácticamente en el plano de la solana. Remate de chimenea.

DESCRIPCIÓN GENERAL
Casa con solana de planta muy alargada en la que la sección asimétrica de la casa montañesa es muy evidente. Destaca cubierta sin buhardillones y los muros de mampostería lateral posterior.

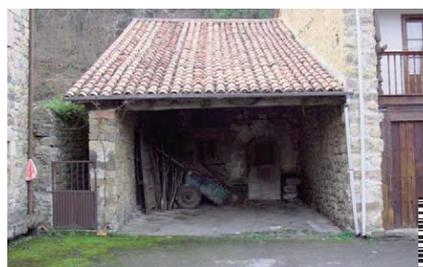
LOCALIZACIÓN
Barrio La Hondonada 43-63-0-36

ELEMENTOS SIGNIFICATIVOS O CARACTERÍSTICOS
Volumetría, alturas de aleros y cumbrera. Envolvente de muros de mampostería trabada con mortero tradicional y muro interior del soportal con arco y boquera del pajar.

ELEMENTOS INADECUADOS
Canalón y bajante de PVC.

DESCRIPCIÓN GENERAL
Casa llana en la que destaca el alzado interior del soportal de considerable profundidad con el arco y boqueras característicos.

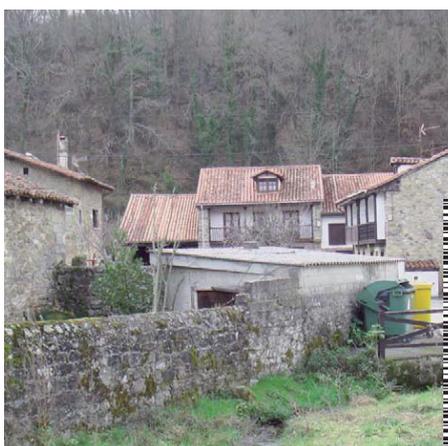
LOCALIZACIÓN
Barrio La Hondonada 43-63-0-29

ELEMENTOS SIGNIFICATIVOS O CARACTERÍSTICOS
Muros de mampostería de cierre de parcela.

ELEMENTOS INADECUADOS
Cubierta de uralita. Paramentos de bloques sin revestir.

DESCRIPCIÓN GENERAL
Anexo de construcción ajena a las tipologías propias del conjunto histórico.

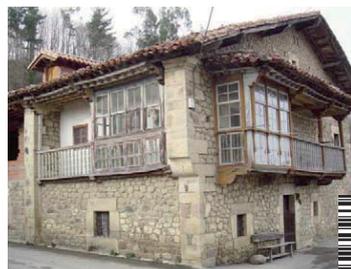
LOCALIZACIÓN
Barrio La Hondonada 43-63-0-37

ELEMENTOS SIGNIFICATIVOS O CARACTERÍSTICOS
Volumetría. Solanas y miradores incluyendo todos sus elementos de carpintería y cubrición, pies derechos, balaustrada, etc. Muros de mampostería y antas de sillería en voladizo. Ventanucos recercados con sillares y con rejas típicas del conjunto. Cubierta y aleros.

ELEMENTOS INADECUADOS
Ventanas abiertas en el muro posterior sin rehacer correctamente la mampostería.

DESCRIPCIÓN GENERAL
Casa que presenta la singularidad de dos solanas cerradas parcialmente cada una con un cuerpo mirador acristalado. El arco apuntado en el muro posterior es otra nota inusual en las hileras del conjunto histórico. Destaca la viguería de alero que cubre ambas solanas y también los aleros de considerable vuelo que cubren el volumen principal. Los ventanucos característicos recercados con sillería dentro de las fachadas de mampostería y las ménsulas de sillería protegiendo la solana principal completan un valioso ejemplo de la casa con solana del valle.

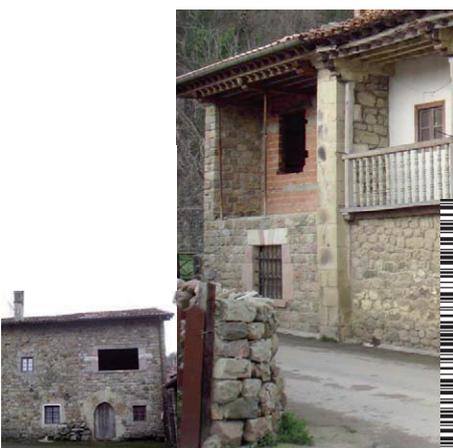
LOCALIZACIÓN
Barrio La Hondonada 43-63-0-37

ELEMENTOS SIGNIFICATIVOS O CARACTERÍSTICOS
Volumetría: aleros y cumbreira en continuidad con la edificación vecina. Arco en muro posterior.

ELEMENTOS INADECUADOS
Mampostería rejueteada colocada en hiladas, ventana de gran tamaño en muro posterior.

DESCRIPCIÓN GENERAL
Casa con solana que forma unidad con la edificación vecina en proceso de reforma. La mampostería, colocada en hiladas regulares, evidencia su condición de chapado y la diferencia claramente de la construcción tradicional de la casa vecina.

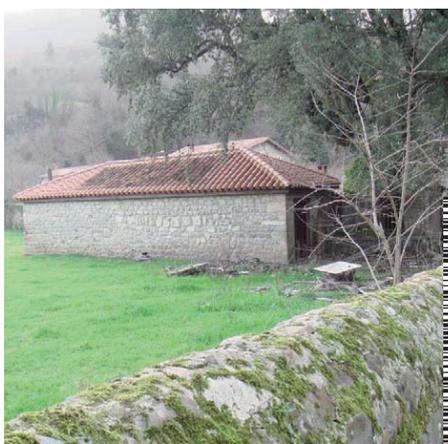
LOCALIZACIÓN
Barrio La Hondonada 43-63-0-31

ELEMENTOS SIGNIFICATIVOS O CARACTERÍSTICOS
Volumetría y altura de una planta. Muros de mampostería en los que domina el paño ciego. Construcción acorde con la edificación principal de la que dependen.

DESCRIPCIÓN GENERAL
Anexos de sencilla construcción en piedra y teja dentro de corralada de la casona conocida como "El Palacio".

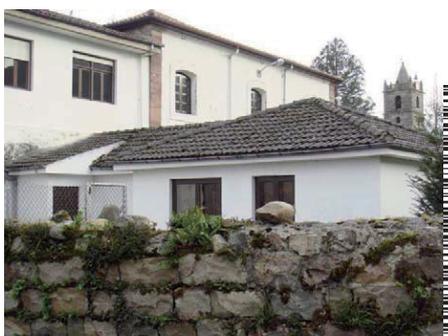
LOCALIZACIÓN
Barrio de Villanueva, 47-62-0-14

ELEMENTOS INADECUADOS
Teja de cubierta. Aleros de hormigón armado.

DESCRIPCIÓN GENERAL
Anexo al Colegio Manuel Llano. No se corresponde con ninguna de las tipologías del conjunto histórico. La teja de hormigón de cubierta y el vuelo de los aleros como elementos de forjado convencional resultan abiertamente inadecuados.
