CATÁLOGO

PLAN ESPECIAL DE LOS CONJUNTOS HISTÓRICO-ARTÍSTICOS DE VALLE, TERÁN Y RENEDO

DOCUMENTO PARA LA APROBACIÓN PROVISIONAL - AGOSTO 2014

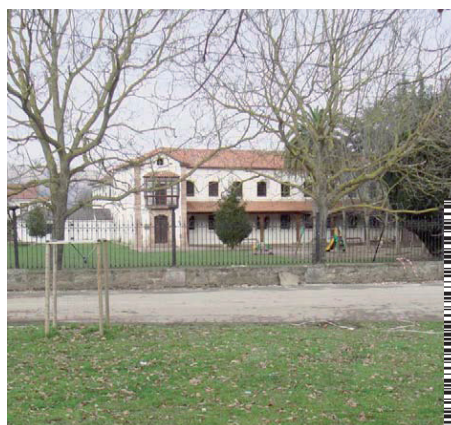
TERAN 142

Volumetría y composición general. Elementos de detalle: esquinales de piedra, recercado de huecos, miradores. Arbolado de parcela.

Edificado en 1887 como Colegio del Niño Jesús, dirigido por los Hermanos de la Doctrina Cristiana dentro del período de finales del XIX en el que aparecieron diversos centros lasellanos en Cantabria, probablemente impulsados por el cardenal Cos y el Marqués de Comillas. Su actividad se reinició en los años 70 tras un largo parón provocado por la guerra civil, y como Colegio Público Manuel Llano.

Composición de austera casona neoclásica con cuerpos lateral avanzando para arropar el soportal de entrada. Gran finca con árboles centenarios.

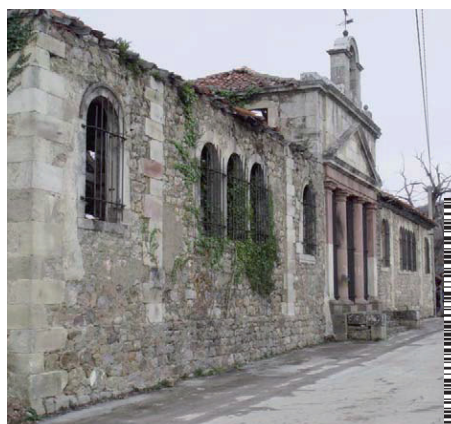
TERAN 146

Todos los conservados en una edificación de gran valor: volumetría, escalinata y cuerpo central porticado con frontón y espadaña, muros de mampostería entre líneas y esquinales de cantería, composición general simétrica de disposición de en arco de medio punto.

El edificio de las antiguas escuelas de Terán es uno de los pocos ejemplos conservados de arquitectura neoclásica de Cantabria. Está incluido en el Inventario General de Patrimonio Cultural de Cantabria. Construidas entorno a 1866-67, tiene una estructura simétrica de tres cuerpos, con el central de mayor altura, sillera, planta cuadrada y pórtico clásico de acceso. Los cuerpos laterales de mampostería y huecos rematados en medio punto, tienen una planta rectangular de mayor profundidad lo que permite formar un patio en la parte trasera.

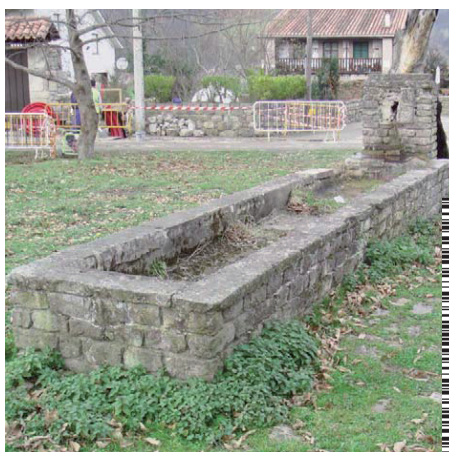
TERÁN 147

Fuente. Arbolado.

Fuente de piedra dentro la Castañera, espacio verde de valle paisajístico y natural, poblado de numerosos castaños que figura en el Inventario de Árboles de Cantabria como Conjunto Singular. La Castañera de Terán era en realidad una bolera de bolo montañés o bolo de palma, rodeada con muros dobles de piedra desmontados para reconstruir la Iglesia de Fresneda.

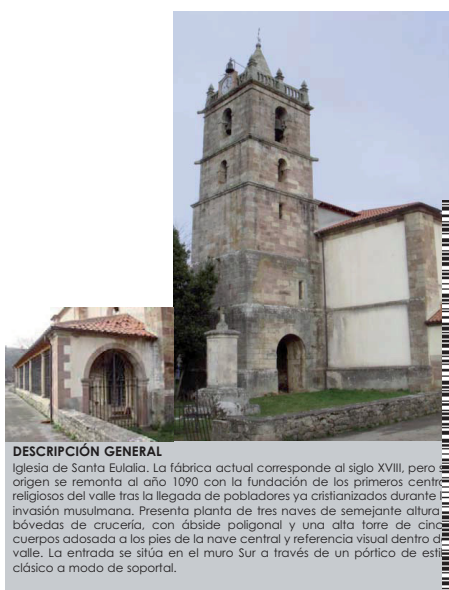
TERÁN 149  
150

Todo el conjunto de la edificación. Volumetría: nave central, pórtico a sur y torre de campanario. Paños de fachada revocados entre esquinales y líneas de sillaría. Torre de sillaría con divisiones de tramos escalonados, balaustrada y coronación. Columnata, rejería y solado en pórtico a sur. Interior de la iglesia. Cierre de parcela con murete de mampostería. Cruce exterior.

Iglesia de Santa Eulalia. La fábrica actual corresponde al siglo XVIII, pero origen se remonta al año 1090 con la fundación de los primeros centros religiosos del valle tras la llegada de pobladores ya cristianizados durante la invasión musulmana. Presenta planta de tres naves de semejante altura bóvedas de crucería, con ábside poligonal y una alta torre de cinco cuerpos adosada a los pies de la nave central y referencia visual dentro del valle. La entrada se sitúa en el muro Sur a través de un pórtico de estilo clásico a modo de soportal.

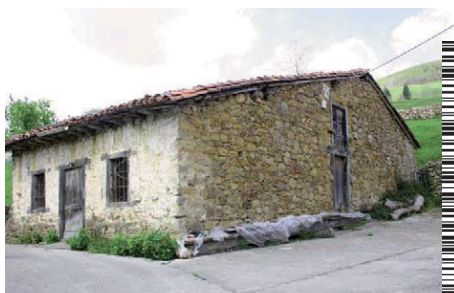
VALLE **02**

Muros de mampostería con escasos huecos y portones de madera. Construcción muy básica sin elementos decorativos.

Cuadra de construcción elemental y con composición de huecos muy sencilla en sus alzados. Destaca la envolvente de muros de mampostería y la disposición característica de puerta y boquerón de pajar en la misma vertical en su lateral.

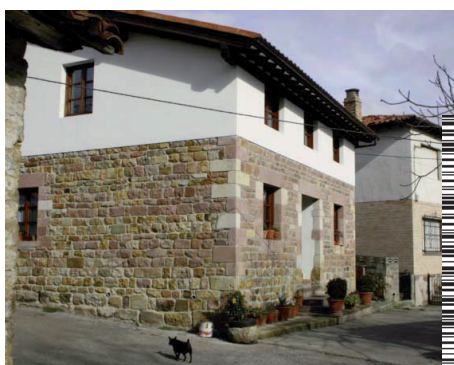
VALLE **03**  
**04**

Forma, despiece y rejunteo de la mampostería de fachada.

Vivienda ajena a las tipologías propias del conjunto histórico.

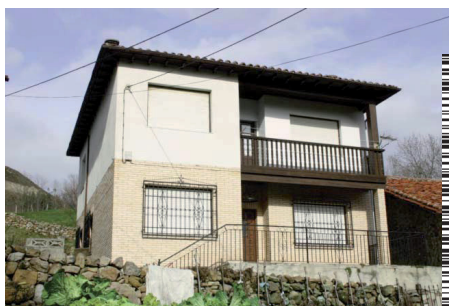
VALLE **06**

Composición general de la edificación: paramentos de ladrillo visto, tamaño y disposición de huecos, carpinterías y persianas, diseño de rejería en ventanas y en protecciones.

Vivienda ajena a las tipologías propias del conjunto histórico.

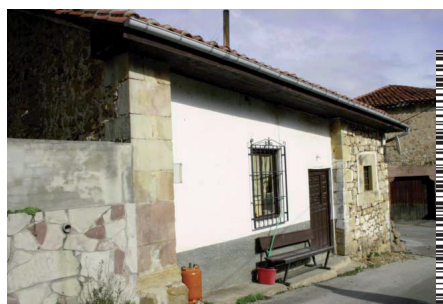
VALLE 07

Muros de mampostería con huecos característicos recercados con sillares a mantener en actuaciones sobre la edificación.

Cerramiento del soportal con franja o zócalo enfoscado. Canaón y bajante de PVC.

Construcción reformada en la que se mantienen algunos elementos originales de valor.

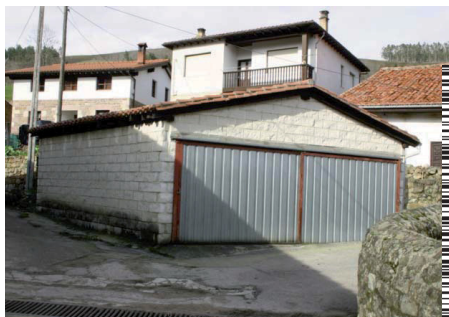
VALLE 08

Muros de bloques de hormigón. Portón galvanizado.

Tipología de construcción ajena a las propias del conjunto histórico y que altera la imagen del entorno urbano.

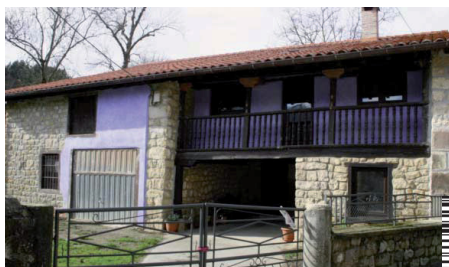
VALLE 09

Composición y volumetría general del conjunto con dos tipologías distintas cobijadas bajo una cubierta unitaria. Contraste entre el frente de la edificación con solana y soportal y muro posterior con pocos huecos. Cubierta sin casetones y escasos huecos. Muretes de mampostería de cierre de parcela y arbolado.

Nuevos huecos o ampliaciones de huecos preexistentes en muro lateral y posterior de considerable tamaño y sin jambas ni dinteles. Rejunteo de algunos paños de mampostería con cemento gris y llagueado marcado. Portón de chapa y enfoscado parcial del frente de cuadra. Canchón y bajante de PVC.

Conjunto característico de la arquitectura montañesa: casa con solana y cuadra anexa en una corralada cerrada por una portilla.

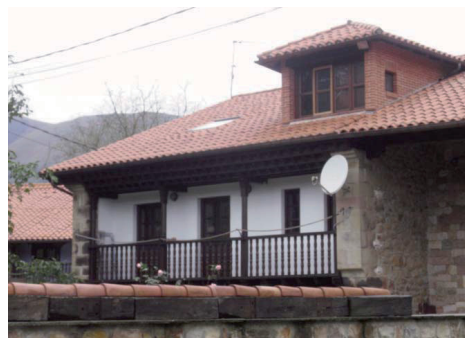
VALLE 10

Volumetría general. Frentes de muros hastiales o antas de sillería. Cubierta en continuidad con la hilera y detalles de alero.

Tamaño y proporción de casetones. Paramentos de ladrillo visto. Ampliación de huecos en muro posterior.

Casa con solana que mantiene las características propias de la tipología y en continuidad con la volumetría general de la hilera. Los casetones suponen añadidos inadecuados tanto por sus dimensiones como, en el caso del frontal, por su ejecución en ladrillo visto.

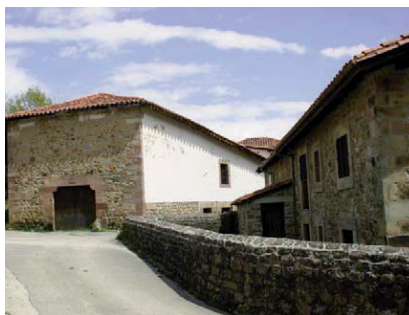
Paños de de mampostería con escasos huecos. Portón de madera adintelado. Empleo acertado del revoco. Ausencia de solana u otros elementos en un volumen de fuerte presencia.

Cuadra de gran tamaño y rotunda volumetría en la que destaca muro frontal de mampostería con la entrada adintelada enmarcada con sillería y la ausencia completa de huecos en planta superior. Cubierta a tres aguas rematando la hilera.

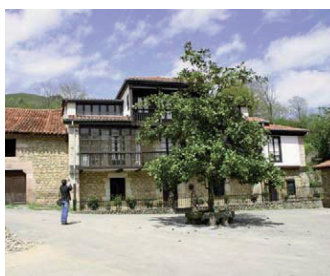
Valla frontal rompiendo la continuidad entre calle y soportal propia de la aldea montañesa.

Casa montañesa que presenta algunas variaciones respecto a casa con solana habitual: tiene un cuerpo central abuhardillado en el plano de fachada formando prácticamente una tercera planta y su solana ha sido cerrada como mirador.

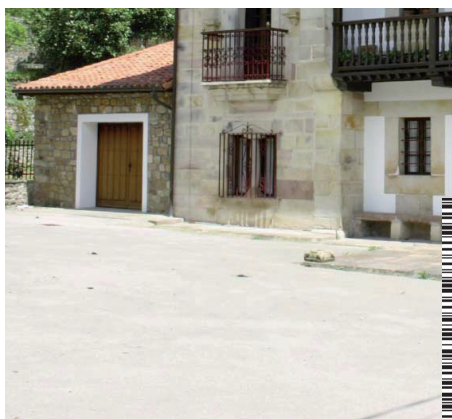
Rejunteo de la mampostería con cemento gris y enmarcando la llaga. Enmarcado con mortero blanco de portón central.

Anexo ajeno a las tipologías propias del conjunto histórico.

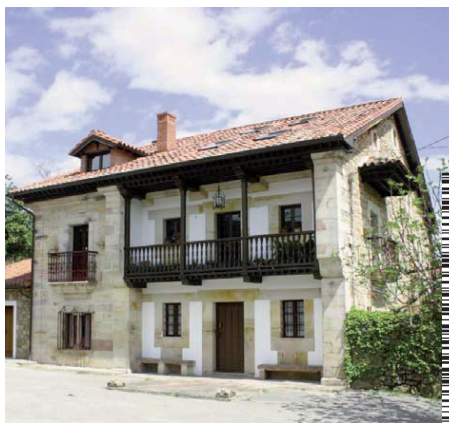
Paños de ladrillo en chimenea y casetón de cubierta.

Casa con solana con dos cuerpos diferenciados: uno de ellos sin solana ni paños revocados y con elementos de forja. Destacan los detalles de cantería en antas, línea de cornisa y en el balcón en cuerpo lateral.

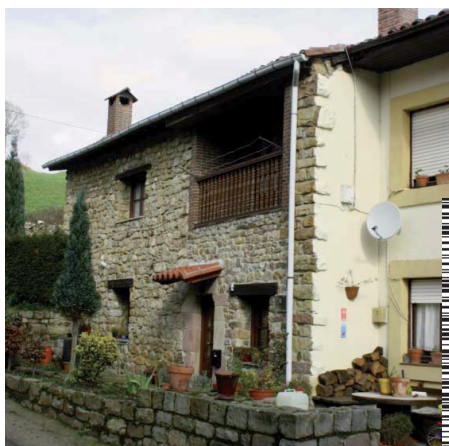
Cerramiento de frente de fachada formando terraza interior en lugar de una solana volada. Paños de mampostería rejunteada con cemento gris. Paños de ladrillo visto en la terraza. Elementos secundarios: tejadillo de entrada, chimeneas de ladrillo visto, canalón y bajante de PVC, murete y plantación de arbolado no autóctono.

Construcción modificada de forma ajena a las tipologías propias del conjunto histórico.

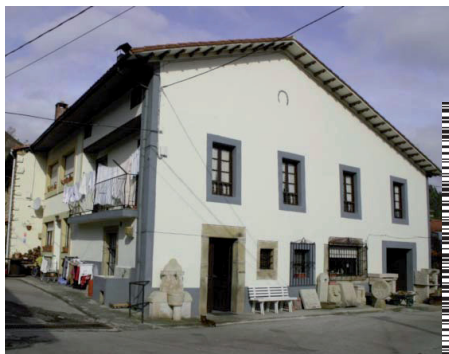
Composición general de la edificación con cuerpo cerrado sobre la balconada (bajo el alero frontal) y apertura de gran número de huecos de gran tamaño especialmente en lateral de planta baja.

Elementos volados de forma ajena a la construcción tradicional: balconada formada con losa maciza de hormigón y con protección de cerrajería en balcón de diseño inadecuado. Persianas en ventanas. Pintado de fachada en franjas simulando zócalos y jameado de huecos.

Construcción modificada de forma ajena a las tipologías propias del conjunto histórico, especialmente en su tratamiento de alzado donde se presenta una composición de huecos desordenada y en los elementos volados respecto a los planos de fachada.

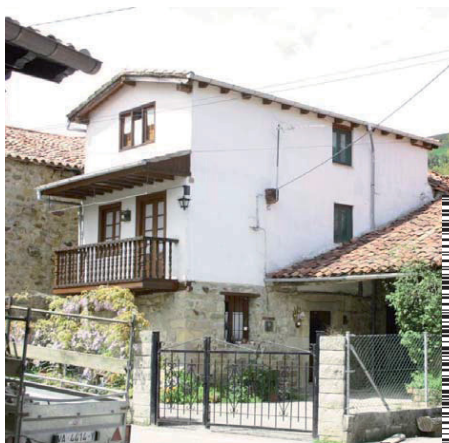
Volumen general de tres plantas. Cubierta a dos aguas con la cumbre en sentido contrario al habitual en las hileras. Tejadillo y balconada frontal: sin pies derechos ni cierre lateral, con balaustrades de diseño incongruente con el resto de la edificación al igual que la decoración tallada del pasamanos. Canchales y bajante de PVC.

Construcción modificada de forma ajena a las tipologías propias del conjunto histórico, lo que ha resultado en una volumetría excesiva de tres plantas y con un perfil de cubierta contrario a la disposición normal en la que la cumbre es paralela a la dirección de la hilera.

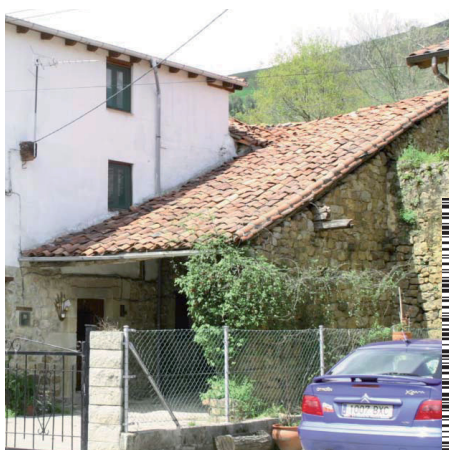
Canalón de PVC. Cierre de parcela con malla metálica sobre bloques de hormigón.

Casa llana que mantiene las características propias de la tipología. Destacan los tipos de huecos característicos: puerta de cuadro boqueron del pajar en la misma vertical y arco de medio punto. Anexo a la construcción aparece restos de otro muro de soportal de una edificación desaparecida y que probablemente presentaba una volumetría muy similar.

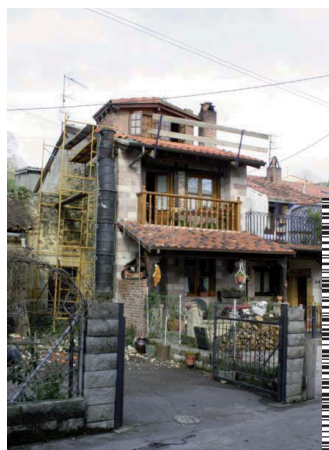
Todos los de la edificación: buhardillón en cubierta de grandes dimensiones y con paños de ladrillo visto, balconada, tejadillo frontal o porche, tipo de teja empleada, chapados de mampostería, elementos de cierre de parcela..

Construcción modificada de forma ajena a las tipologías propias del conjunto histórico. Presenta una profusión de elementos que falsean los elementos característicos de la arquitectura popular.

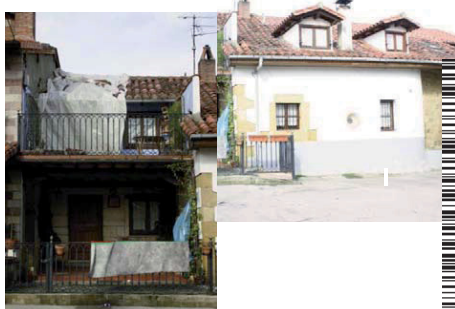
Terraza plana recortada en la cubierta original y sus elementos auxiliares: barandilla ornamentada, solado de gres, peto lateral, etc. Buhardillones de gran tamaño. Chimeneas próximas a fachada. Cierre frontal a calle con barandilla ornamentada.

Construcción de una planta y bajo cubierta ubicada en una hilera en la que originalmente todas las construcciones debían presentar esa altura (véase la casa llana en uno de sus extremos). La introducción de determinados elementos -terrazza transitable, casetones de gran tamaño- han distorsionado la escala original de la construcción y sus características tipológicas originales.

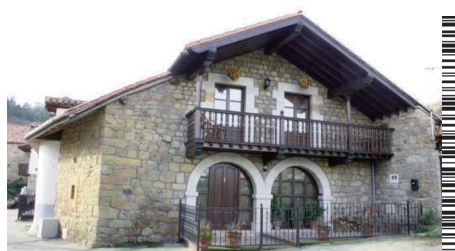
Todo el lateral de la edificación: arquería y carpinterías, balconada con tejado de tamaño desproporcionado, mampostería con mortero gris, cierre de parcela con barandilla.

Construcción de una planta y bajo cubierta ubicada en una hilera en la que originalmente todas las construcciones debían presentar esa altura (véase la casa llana en uno de sus extremos). La introducción en su lateral de elementos que falsean la construcción popular ha distorsionado la escala original de la construcción y sus características tipológicas originales.

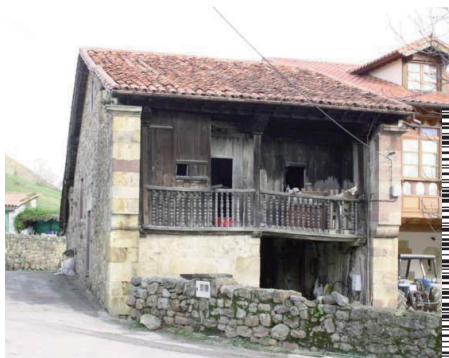
Todos los de la edificación: muros de mampostería, detalles de sillería en huecos y frentes de hastiales, frente de solana con todos sus elementos de cerramiento de entablado de madera, soportal, cubierta sin huecos, volumetría general.

Casa con solana de gran valor que presenta la particularidad de su frente de tabazón de madera, característica más propia de otros núcleos del valle como Bárcena Mayor. Destaca también la sección asimétrica de la edificación con su alero posterior más bajo que el del frente.
