CATÁLOGO VALLE 39  
PLAN ESPECIAL DE LOS CONJUNTOS HISTÓRICO-ARTÍSTICOS DE VALLE, TERÁN Y RENEDO

DOCUMENTO PARA LA APROBACIÓN DEFINITIVA - AGOSTO 2014

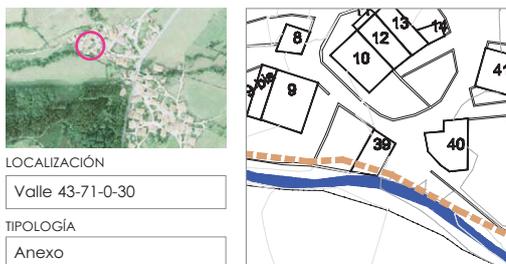
**LOCALIZACIÓN**  
Valle 43-71-0-30

**TIPOLOGÍA**  
Anexo

**GRADO DE CATALOGACIÓN: Inadecuado**

**ELEMENTOS INADECUADOS**  
Muros de bloques imitando sillería. Portón galvanizado. Canalón y bajante de PVC. Armario de acometida en plástico y con tejadillo.

RESTAURACION	NO	REESTRUCTURACION	NO	NUEVA PLANTA	SI
CONSERVACION	NO	RECONSTRUCCION	NO	OBRAS EXTERIORES	NO
CONSOLIDACION	NO	SUSTITUCION	SI	DEMOLICION	SI
REHABILITACION	NO	AMPLIACION	NO	OTRAS

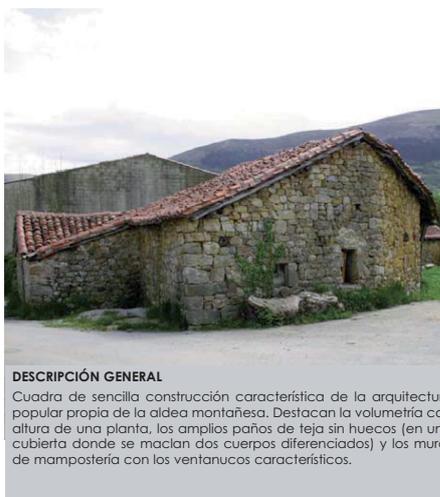
**LOCALIZACIÓN**  
Valle 43-71-0-44

**TIPOLOGÍA**  
Cuadra

**ELEMENTOS SIGNIFICATIVOS O CARACTERÍSTICOS**  
Muros de mampostería con escasos huecos. Faldones de cubierta. Ausencia de elementos ornamentales.

**GRADO DE CATALOGACIÓN: Ambiental**

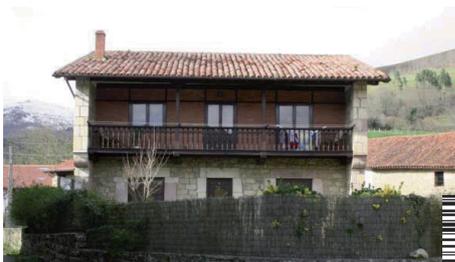
LOCALIZACIÓN  
Valle 43-71-0-33

**ELEMENTOS INADECUADOS**  
Colocación de la piedra y rejunteo de mampostería con cemento gris, paños de solana y chimeneas en ladrillo visto, franja superior revocada en muro posterior y laterales. Valla sobre murete.

DESCRIPCIÓN GENERAL  
Casa con solana exenta dentro de parcela.

GRADO DE CATALOGACIÓN: **No Protegido**

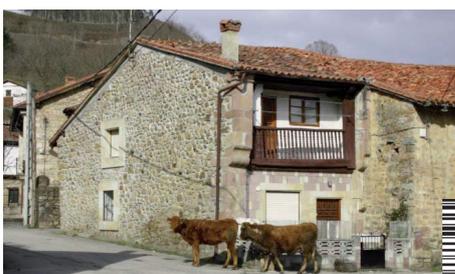
LOCALIZACIÓN  
Valle 43-71-0-34

Volumetría general de la edificación con alero posterior más bajo que el frente. Faldones de cubierta sin huecos ni buhardillones. Solana y fondo de solana revocado.

**ELEMENTOS INADECUADOS**  
Cerramiento de soportal con chapado de mampostería. Mampostería en muros rejunteada con cemento gris. Apertura de grandes ventanas en alzado posterior y lateral. Persianas en ventanas. Cierre de frente a calle de bloques de hormigón.

DESCRIPCIÓN GENERAL  
Casa con solana que mantiene las características propias de tipología pero en la que algunos de sus elementos constructivos han sido modificados: cerramiento de soportal con chapado de piedra y ampliación de ventanas en muros lateral y posterior. Destaca sección asimétrica de la casa y sus paños de cubierta.

GRADO DE CATALOGACIÓN: **Ambiental**

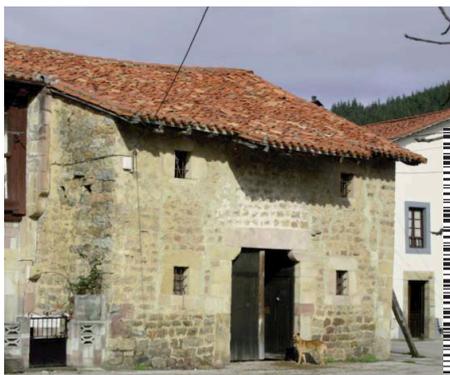
Valle 43-71-0-35

Volumetría general de la edificación con alero posterior más bajo que el frente. Faldones de cubierta sin huecos ni buhardillones. Muros de mampostería trabada con mortero tradicional y con escasos huecos. Portón central de madera con dintel y jambas de piedra. Construcción directa sin elementos decorativos.

Cuadra de sencilla construcción muy representativa de la arquitectura popular propia de los conjuntos históricos. Destaca por su rotunda volumetría y por la presencia de los muros de mampostería con los ventanucos característicos flanqueando un portón adintelado de gran tamaño. La prolongación central del alero de cubierta y el rejunteo distinto de la mampostería sobre el portón indican que pudo existir algún elemento volado bajo el alero o una boquera de acceso al espacio bajocubierta.

GRADO DE CATALOGACIÓN: Ambiental

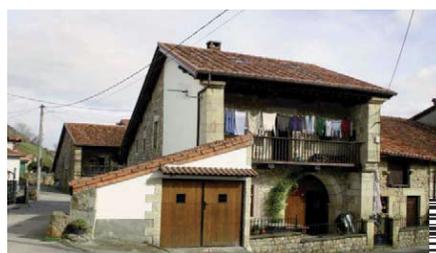
Valle 43-71-0-36

Volumetría general de la edificación. Frontes de sillería en antas que enmarcan la solana. Muro de mampostería posterior con boquerón del pajar.

Rejunteado de la mampostería en muro lateral, diferente al original del muro posterior. Posición del anexo adelantado respecto a alineación de la hilera. Imitación de sillares y tejadillo de uralita en anexo. Murete y verja de cierre frontal.

Casa con solana que presenta el característico perfil asimétrico de la casa montañesa (más bajo el alero posterior que el frontal). Destacan los frentes de sillería de los muros hastiales y el muro posterior con el boquerón del pajar centrado en el paño de mampostería. El anexo adelantado respecto a la hilera y el cierre de la calle de murete y verja distorsionan la percepción de edificación y su relación con el espacio público de la calle.

GRADO DE CATALOGACIÓN: Ambiental

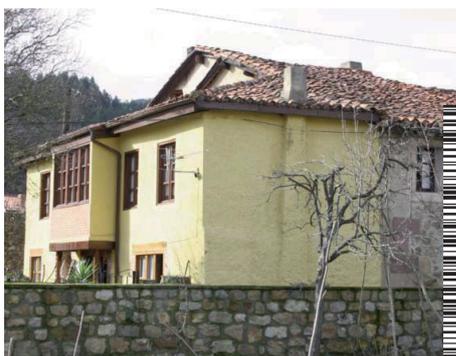
LOCALIZACIÓN  
Valle 43-71-0-37

**ELEMENTOS INADECUADOS**  
Volumetría general de la edificación. Cuerpo volado cerrado. Paños de ladrillo visto. Revoco de fachada en color ajeno al entorno del conjunto histórico.  
Cierre de parcela con mampostería rejunteada con cemento gris.

DESCRIPCIÓN GENERAL  
Vivienda ajena a las tipologías propias del conjunto histórico.

GRADO DE CATALOGACIÓN: **No Protegido**

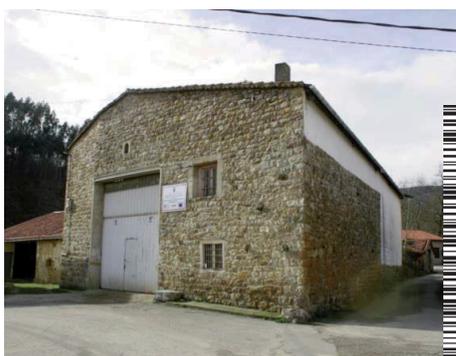
LOCALIZACIÓN  
Valle 43-71-0-42

**ELEMENTOS INADECUADOS**  
Colocación y rejunteo de la mampostería. Portón de chapa recortado en el muro sin jambas y con dintel de vigueta de hormigón armado. Franja revocada en lateral. Material de cubrición distinto de la teja árabe.

DESCRIPCIÓN GENERAL  
Construcción que no se corresponde con las tipologías propias del conjunto histórico. Su gran volumen construido y ausencia de huecos sugiere que pudo tratarse de una cuadra hoy fuertemente transformada y sin interés arquitectónico.

GRADO DE CATALOGACIÓN: **No Protegido**

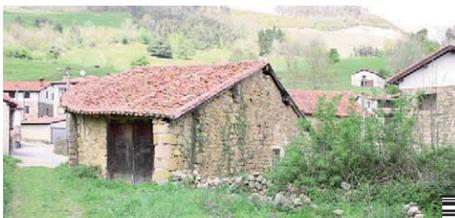
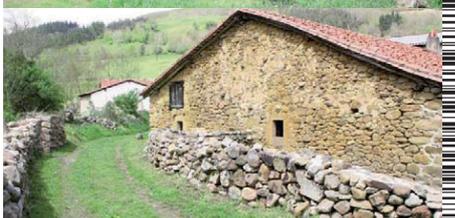
LOCALIZACIÓN  
Valle 43-71-0-45

**ELEMENTOS SIGNIFICATIVOS O CARACTERÍSTICOS**  
Volumetría y altura de la construcción. Muros de mampostería con escasos huecos. Faldones de cubierta. Ausencia de elementos ornamentales. Murete de parcela trabado en seco.

**DESCRIPCIÓN GENERAL**  
Cuadra de sencilla construcción muy representativa de arquitectura popular propia de los conjuntos históricos. Destacan volumetría con altura de una planta, los amplios paños de teja a huecos y los muros de mampostería con los ventanucos característicos.

**GRADO DE CATALOGACIÓN: Ambiental**

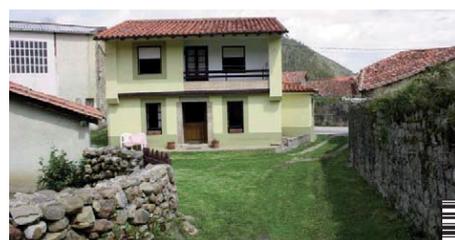
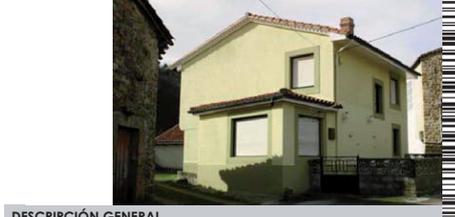
LOCALIZACIÓN  
Valle 43-71-0-46

**ELEMENTOS INADECUADOS**  
Revestimiento continuo de fachadas con franjas de color para simular zócalos y jambado de huecos. Colores ajenos al conjunto histórico. Persianas en huecos de ventanas de gran tamaño. Paños de ladrillo visto. Aleros formados como elementos de losa o forjado. Canalón y bajante en PVC. Cerramiento de parcela con bloques de hormigón.

**DESCRIPCIÓN GENERAL**  
Vivienda ajena a las tipologías propias del conjunto histórico, especialmente en su tratamiento de fachadas, material y color de revestimiento.

**GRADO DE CATALOGACIÓN: No protegido**

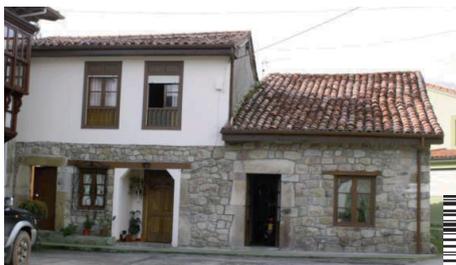
LOCALIZACIÓN  
Valle 43-71-0-47

**ELEMENTOS SIGNIFICATIVOS O CARACTERÍSTICOS**  
Paños de mampostería sin rejuntar con mortero gris.

**ELEMENTOS INADECUADOS**  
Rejunteado con cemento gris y marcando la llaga en paños de mampostería. Huecos sin jambas, carpinterías con persianas. Encitado de acera en frente de las construcciones.

**DESCRIPCIÓN GENERAL**  
Conjunto de edificaciones en torno a un patio o corralada. Tratamiento de los muros de mampostería (rejunteados con cemento gris), el desorden de ventanas de gran tamaño abiertas a planta baja y la ausencia de soportal o solana impiden encuadrar estas construcciones en alguna de las tipologías características del conjunto histórico.

GRADO DE CATALOGACIÓN: **No Protegido**

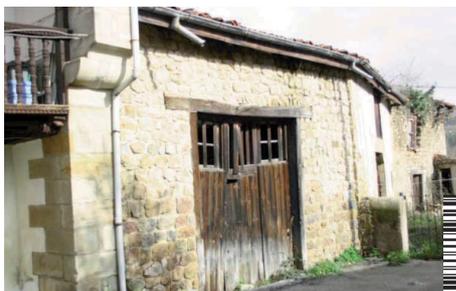
LOCALIZACIÓN  
Valle 45-69-0-15

ELEMENTOS SIGNIFICATIVOS O CARACTERÍSTICOS  
Muros de mampostería. Portones de madera. Construcción muy básica sin elementos decorativos.

DESCRIPCIÓN GENERAL  
Cuadra de construcción muy elemental con un único hueco centrado en cada fachada. Destacan los grandes portones de madera con su parte superior calada para la ventilación del interior. La cuadra se ubica en una hilería formada casi enteramente por este tipo de construcciones.

GRADO DE CATALOGACIÓN: No protegido

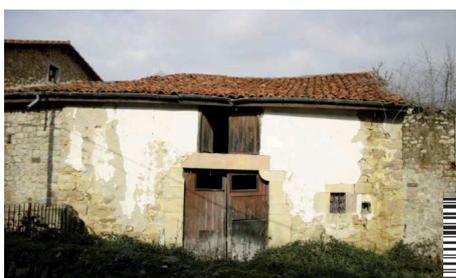
LOCALIZACIÓN  
Valle 45-69-0-14

ELEMENTOS SIGNIFICATIVOS O CARACTERÍSTICOS  
Muros de mampostería con escasos huecos. Portones de madera y dintel y jambas de cantería. Construcción muy básica sin elementos decorativos.  
(\* Recuperando elementos de cantería en hueco de acceso).

DESCRIPCIÓN GENERAL  
Cuadra de construcción muy elemental con portón y boquer centrados en la fachada principal. La cuadra se ubica en una hilería formada casi enteramente por este tipo de construcciones.

GRADO DE CATALOGACIÓN: No Protegido

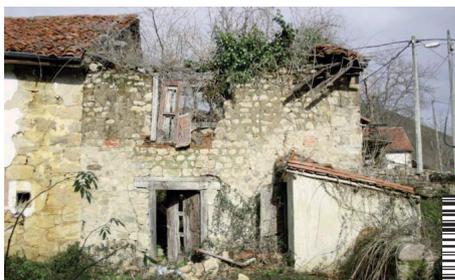
LOCALIZACIÓN  
Valle 45-69-0-14

**ELEMENTOS SIGNIFICATIVOS O CARACTERÍSTICOS**  
Restos de muros de mampostería.

**ELEMENTOS INADECUADOS**  
Anexo de una planta adosado al frente de hilera.

**DESCRIPCIÓN GENERAL**  
Restos de una cuadra de construcción muy elemental con portones boquera centrados en la fachada principal. La cuadra se ubica en una hilera formada casi enteramente por este tipo de construcciones.

**GRADO DE CATALOGACIÓN: No Protegido**

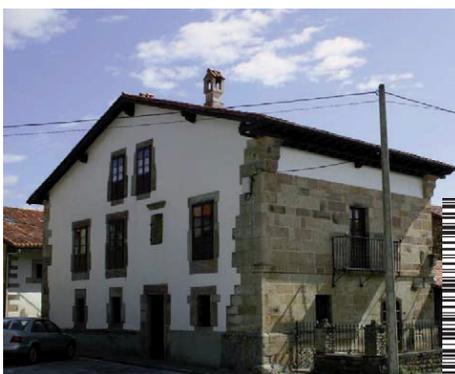
LOCALIZACIÓN  
Valle 45-69-0-18

**ELEMENTOS SIGNIFICATIVOS O CARACTERÍSTICOS**  
Todos los de la edificación, especialmente su frontal de sillería con línea de zócalo, línea de imposta intermedia, balcón volado de forja, arco en planta baja y piezas en ménsula en frente de hastial y bajo extremos del alero. En lateral composición de huecos enmarcados con sillería dentro de una fachada revocada.

**ELEMENTOS INADECUADOS**  
Remate de chimenea. Cierre de frente de parcela con murte de piedra que no se corresponde con el resto de la edificación.

**DESCRIPCIÓN GENERAL**  
Casona dentro del conjunto de la hilera conocida como de Fonda. Destaca el frente completo de sillería a sur sin soportal solana, sustituida aquí por balcón de forja. La ausencia de solana confiere un carácter propio a la edificación típico de las casonas renacentistas.

Lateral a la Plaza del Ayuntamiento reformado posteriormente en XIX. Escudo nobiliario de los Rubin de Celis datando la fecha de construcción y reforma.

La verja metálica y murete frontal alteran la relación entre edificio y calle propia del conjunto histórico.

**GRADO DE CATALOGACIÓN: Estructural**

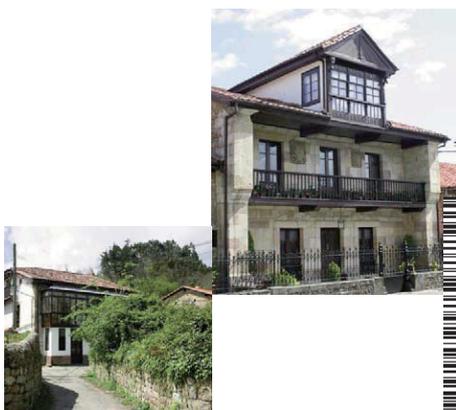
**LOCALIZACIÓN**  
Valle 45-69-0-19

**ELEMENTOS SIGNIFICATIVOS O CARACTERÍSTICOS**  
Todo el conjunto de la edificación, especialmente los detalles sillería en muros cortavientos y línea de imposta bajo alero. Elementos de carpintería en casetón de cubierta.

**ELEMENTOS INADECUADOS**  
Cierre de frente de parcela con murete de piedra que no se corresponde con el resto de la edificación.

**DESCRIPCIÓN GENERAL**  
Casa con solana dentro del conjunto de la hilería conocida como de Fonda con cuerpo abuhardillado en fachada de grandes dimensiones. Cubierta a tres aguas señala el final de la hilería. Trabajo de sillería de elevado valor incluyendo escudos de armo flanqueando la puerta central. En planta baja se aprecia restos de arquería de soportal desaparecida en retoma posterior. El cuerpo posterior de planta baja resulta un añadido que no casa bien con el cuerpo mirador de planta superior. La verja metálica y murete frontal alteran la relación entre edificio y cal propia del conjunto histórico.

**GRADO DE CATALOGACIÓN: Estructural**

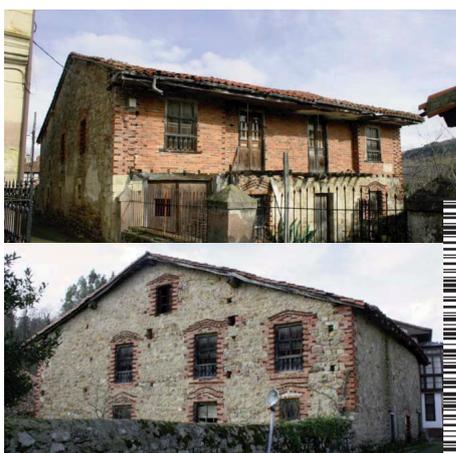
**LOCALIZACIÓN**  
Valle 45-69-0-20

**ELEMENTOS SIGNIFICATIVOS O CARACTERÍSTICOS**  
Volumetría. Paños de mampostería en muros. Ventanucos originales en muro lateral.

**ELEMENTOS INADECUADOS**  
Cargaderos y jambas de ladrillo. Frente en ladrillo para revestir.

**DESCRIPCIÓN GENERAL**  
Casa con solana (actualmente desaparecida) en estado ruinoso que mantiene la volumetría general propia de la tipología pero es la que la mayoría de los elementos constructivos han sido modificados. La inserción de paños de ladrillo y arcos de descarga cerámicos suponen una intervención agresiva en los muros de mampostería.

**GRADO DE CATALOGACIÓN: No Protegido**
