PLAN ESPECIAL DE LA ACTUACIÓN INTEGRAL DE REORDENACIÓN DE LA BAHÍA DE SANTANDER

CATÁLOGO DE CONSTRUCCIONES

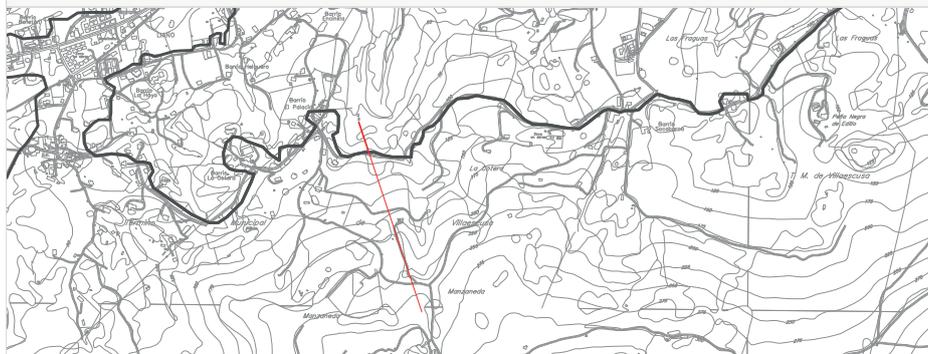
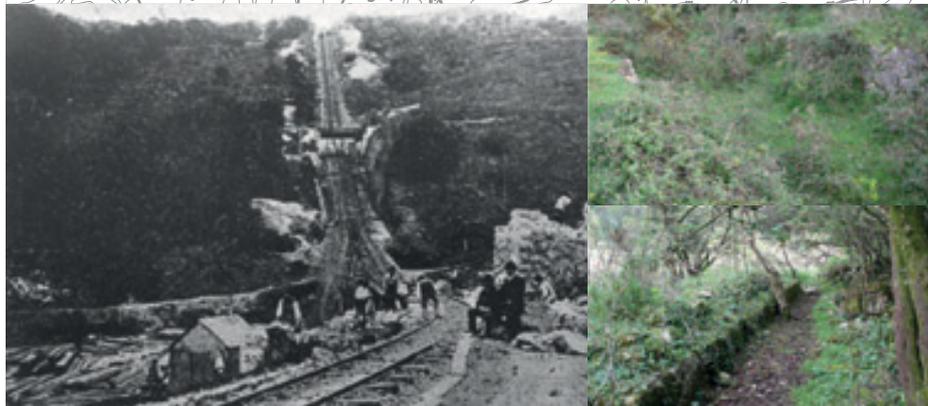
REF. INVENTARIO 0518/ VI275a	PLANO INCLINADO – MINAS COMPLEMENTO	FICHA 4.3

Tenía una longitud de algo más de 700 metros en una única alineación recta. La estación de carga del plano se encuentra invadida por la vegetación. Dos muros paralelos parecen indicar el lugar donde se ubicaría el tambor, unos metros más adelante dos taludes de mampostería marcan los primeros metros del plano. Junto a ellos, en una posición más elevada, se encuentra una caseta de guardavías de hormigón. La traza del plano se pierde en la vegetación y ni siquiera en las cercanías de su final puede averiguarse su trazado, ya que nos encontramos en una zona muy alterada con algún camino posterior y una importante modificación de las pendientes donde se realizaría el desenganche de las vagonetas.

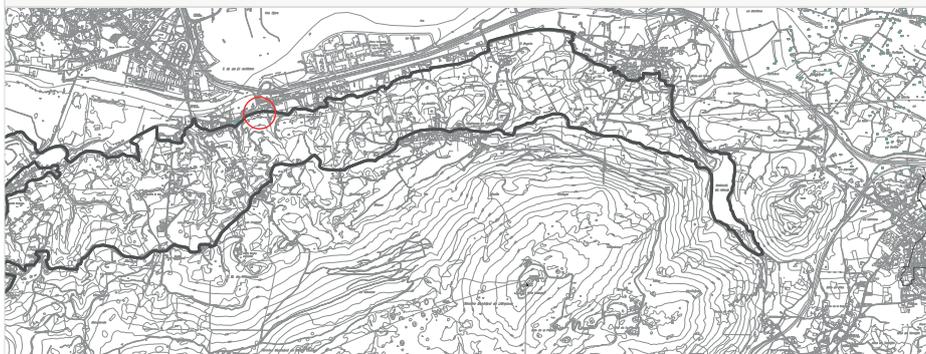
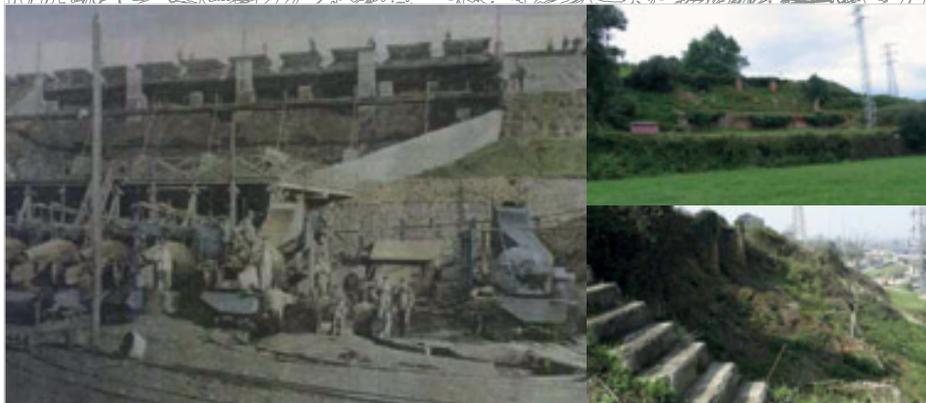
REF. INVENTARIO 0519/VI276a	LAVADERO MINAS COMPLEMENTO	FICHA 4.4

El lavadero se organizaba en distintos niveles. Desde el primer nivel las vagonetas volcaban las tierras sobre una rampa en forma de tolva flanqueada por dos muros de mampostería hasta el nivel de las batideras. Esta rampa aparece recorrida por una alineación de siete bases de ladrillo con espigones de hierro sobre las que armaría una pasarela donde se situaban los operarios que regaban las tierras y ayudaban a su deslizamiento hasta las batideras. En el segundo nivel, se ubicaban las batideras y las vías para maniobras de las vagonetas cargadas de mineral. En el tercer nivel estas vagonetas descargaban el mineral en otras de mayor capacidad, que se llevarían hasta el muelle embarcadero. En ambos márgenes del lavadero se disponían sendas escaleras para facilitar el tránsito del personal entre los diferentes niveles.

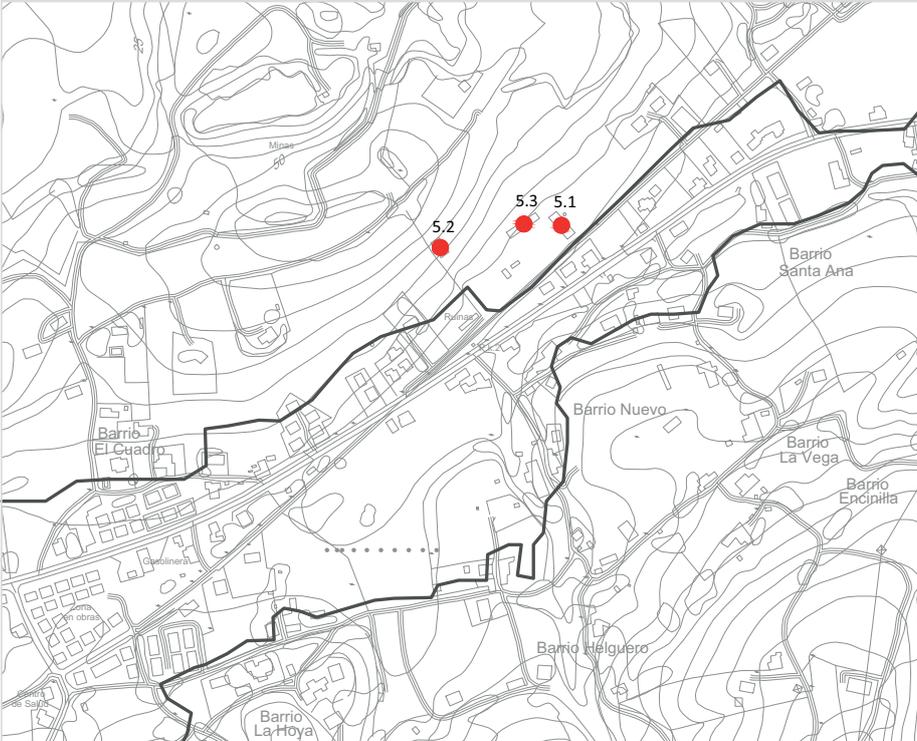
FICHA 5
PLANTA DE SINTERIZACIÓN DE EXIMISA

CAT. 1
DEFINICIÓN DEL ELEMENTO	EDIFICIOS INDUSTRIALES DE LA PLANTA DE SINTERIZACIÓN DE EXIMISA	
SITUACIÓN	LA ENCINA - VILLAESCUSA - CANTABRIA	
<p>Conjunto de tres edificios industriales que formaban parte de la fábrica de sinterización de minerales finos de hierro de EXIMISA cuya actividad se extendió desde el año 1956 a 1970. Esta fábrica estaba surtida por el mineral extraído de la mina "Tercer Resguardo" descrita en la ficha número 6.1 del presente catálogo y por los finos extraídos de las antiguas balsas de decantación. Se sitúa junto a la antigua línea de ferrocarril Astillero-Ontaneda descrita en el presente catálogo.</p> <p>ELEMENTOS RELACIONADOS:</p> <p>5.1 - Edificio principal de hornos 5.2 - Edificio parte superior 5.3 - Edificio de carga</p> <p>1-VALORES: Histórico, industrial y territorial. 2-OBJETIVOS: Conservación de los elementos construidos. Identificación y divulgación. 3-DIRECTRICES: Mantenimiento y conservación de los elementos construidos. Las actuaciones de restauración, rehabilitación, reestructuración, renovación y reforma y reconstrucción procurarán respetar el volumen y tipo original. Las actuaciones de ampliación, estarán sujetas a lo establecido por la legislación urbanística y deberán integrarse con la tipología existente. 4-NORMAS: Se podrán realizar cambios de uso, de acuerdo a los contemplados en el ámbito en que está situada, sin perjuicio de lo establecido por la normativa sectorial.</p>

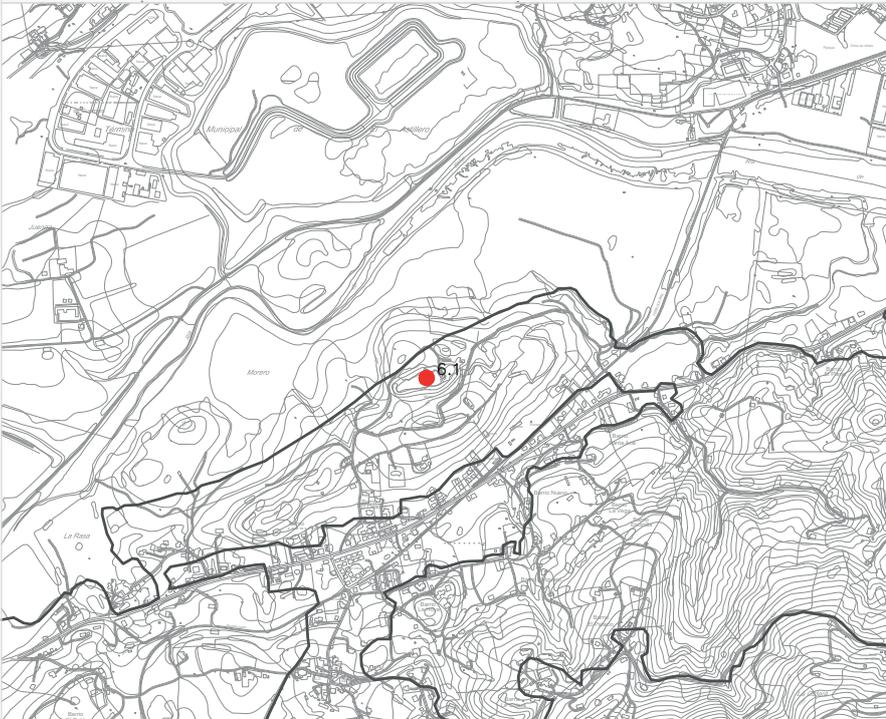
MINAS DE SOLÍA		FICHA 6

CAT. 1
DEFINICIÓN DEL ELEMENTO	INSTALACIONES PARA LA EXTRACCIÓN DE MINERAL DE HIERRO	
SITUACIÓN	LA ENCINA – VILLAESCUSA – CANTABRIA	
<p>En 1895 la sociedad santanderina Soto, Corcho y Compañía comenzó la extracción de mineral de la mina "Tercer Resguardo" (Ficha nº 6.1 del presente Catálogo), propiedad de José Mac Lennan y sita en el pueblo de Liaño. Paulatinamente fue aumentando su producción hasta alcanzar el máximo en 1899 y convirtiéndose en un negocio atractivo que llamó la atención a un grupo de capitalistas santanderinos que decidieron formar una sociedad anónima para continuar la explotación de la referida mina. El 23 de julio de 1900 se inscribió en el Registro Civil la compañía Minas de Solía, con un capital social de 2.800.000 pesetas.</p> <p>Desde el punto de vista de la extracción, la nueva compañía implantó un sistema más racional de explotación contribuyendo a que el costo medio de la tonelada fuera muy bajo. La producción de las minas en los primeros años hacía concebir grandes esperanzas pero la riqueza del yacimiento fue agotándose, de manera que a partir de 1908 el coto estaba prácticamente agotado. A partir de 1910 la compañía adoptó un austero plan pero pese a estos esfuerzos, en 1912 la compañía santanderina cesaba su actividad.</p> <p>ELEMENTOS RELACIONADOS:</p> <p>6.1 – Mina "Tercer resguardo"</p>

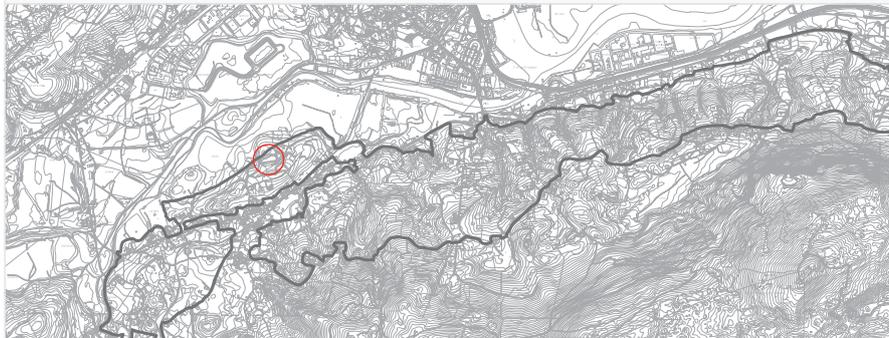
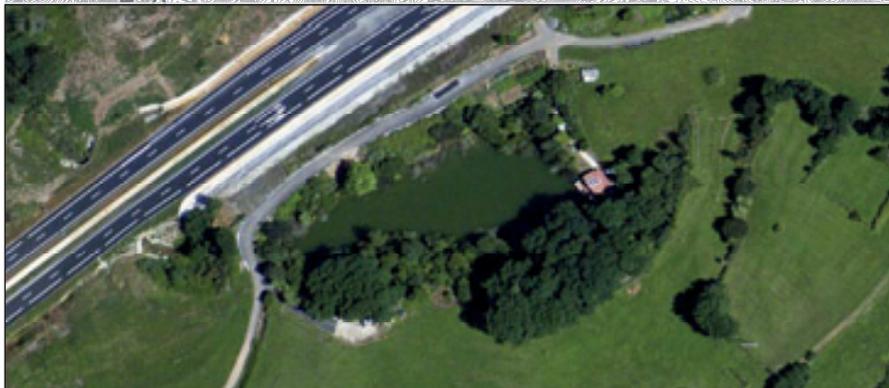
REF. INVENTARIO 0506/VI263a	MINA "TERCER RESGUARDO"- MINAS DE SOLÍA	FICHA 6.1

CAT. 1
DEFINICIÓN DEL ELEMENTO	EXTRACCIÓN MINERAL DE HIERRO / 1870 / PROMOTOR: JOSÉ MAC LENNAN	
SITUACIÓN	ONTAÑÓN - VILLAESCUSA - CANTABRIA	
USO	SIN USO	
<p>Lámina de agua que cubre el antiguo frente de explotación de la mina "Tercer Resguardo" perteneciente al conjunto de minas de Solía. Fue una de las primeras minas en ser explotadas en la Bahía de Santander (Expediente 1.111) por parte de José Mac Lennan. Tras un tiempo abandonada, en 1895 fue explotada por la Sociedad Soto, Corcho y Compañía. En 1900 fue adquirida por la compañía santanderina Minas de Solía, que cerró sus instalaciones en 1912. Tras más de cuatro décadas inactiva, se puso de nuevo en explotación para abastecer a la fábrica de sinterización de mineral EXIMISA, construida en sus inmediaciones. Tres edificios de esta fábrica se incluyen en el presente catálogo.</p> <p>1-VALORES: Histórico, industrial, territorial y paisajístico. 2-OBJETIVOS: Conservación de la lámina de agua y el paisaje vegetal del borde. Identificación y divulgación. 3-DIRECTICES: 4-NORMAS: Mantenimiento y conservación de la lámina de agua.</p>

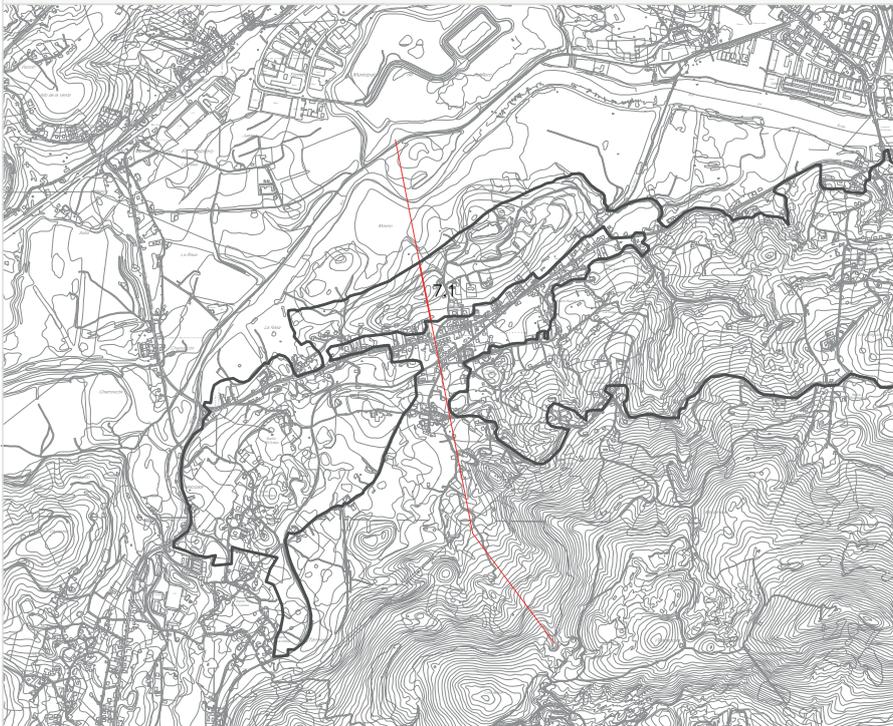
COTO MINERO "LA CIEGA"		FICHA 7

CAT. 1
DEFINICIÓN DEL ELEMENTO	INSTALACIONES PARA LA EXTRACCIÓN DE MINERAL DE HIERRO	
SITUACIÓN	VILLAESCUSA – CANTABRIA	
<p>En 1896 la sociedad C. Sanginés y Compañía comenzó el lavado de los minerales que gracias a un tranvía aéreo se bajaban a la margen izquierda de la ría de Solía procedentes de la mina "La Ciega". En 1900 se fundó en Santander la sociedad anónima Coto Minero La Ciega con un capital social establecido en 1.250.000 pesetas.</p> <p>En el momento de hacerse cargo de las minas, se reforzó el tranvía aéreo y se amplió el número de aparatos de lavado en vista de las expectativas creadas por el alto precio del mineral contratado con una casa de Glasgow. En algunos ejercicios se obtuvieron unos resultados aceptables, lo que permitía repartir algunos dividendos entre los accionistas; no obstante, el yacimiento no era tan rico como se esperaba y en 1910 se podía considerar prácticamente agotado.</p> <p>ELEMENTOS RELACIONADOS:</p> <p>7.1 – Tranvía aéreo de la mina "La Ciega"</p>

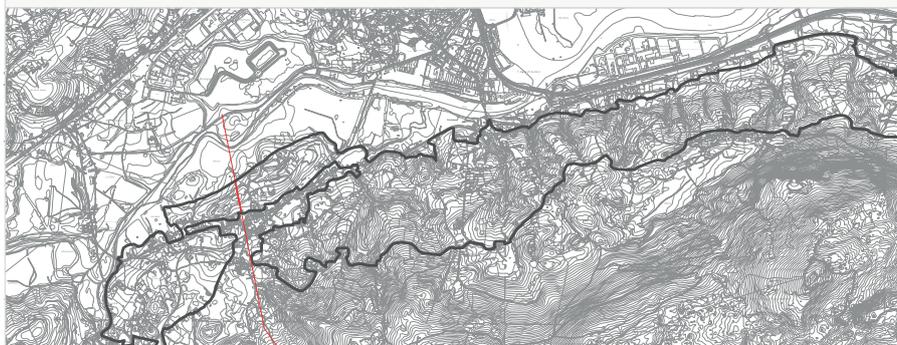
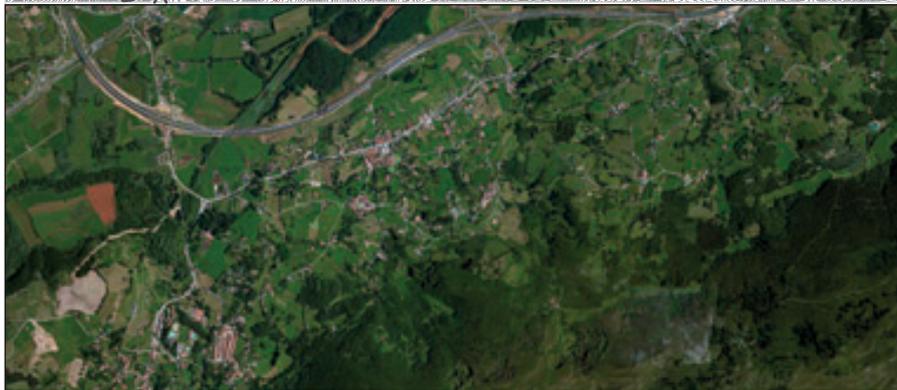
REF.INVENTARIO 0521/VI278a	TRANVÍA AÉREO DE LA MINA "LA CIEGA"	FICHA 7.1

Tranvía aéreo para el transporte de las tierras mineralizadas desde la mina "La Ciega" hasta el lavadero situado junto a la ría de Solía. Todavía se pueden distinguir en algunas zonas su trazado original.

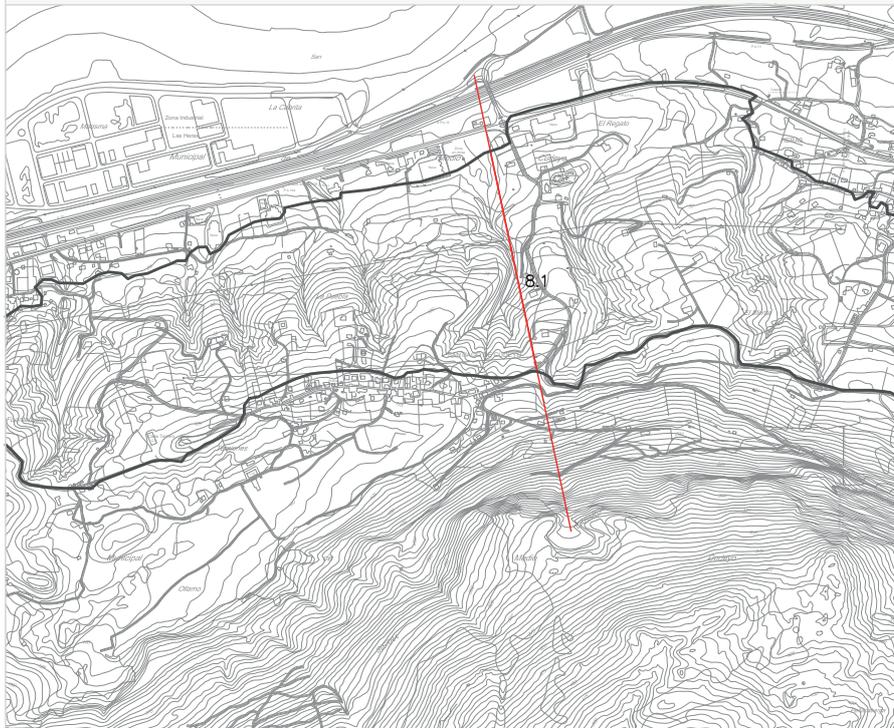
MINAS DE CUBALTIRO "LA CABRITA"	FICHA 8

CAT. 1
DEFINICIÓN DEL ELEMENTO	INSTALACIONES PARA LA EXTRACCIÓN DE MINERAL DE HIERRO	
SITUACIÓN	MACIZO DE PEÑA CABARGA – MEDIO CUDEYO – CANTABRIA	
<p>Mina de mineral de hierro situada a media ladera en la cara norte del macizo de Peña Cabarga. Constaba de un área de extracción y un tranvía aéreo para el transporte de las tierras mineralizadas hasta los lavaderos situados junto a la ría de San Salvador. Posteriormente se utilizaba el ferrocarril de vía estrecha de Santander a Bilbao para el transporte de mineral hasta los cargaderos situados en la confluencia de las rías de Solía y San Salvador.</p> <p>ELEMENTOS RELACIONADOS:</p> <p>8.1 – Tranvía aéreo de la mina de Cubaltiro "La Cabrita"</p>

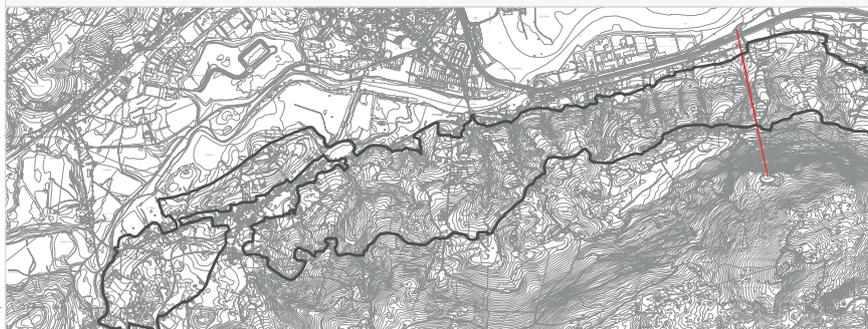
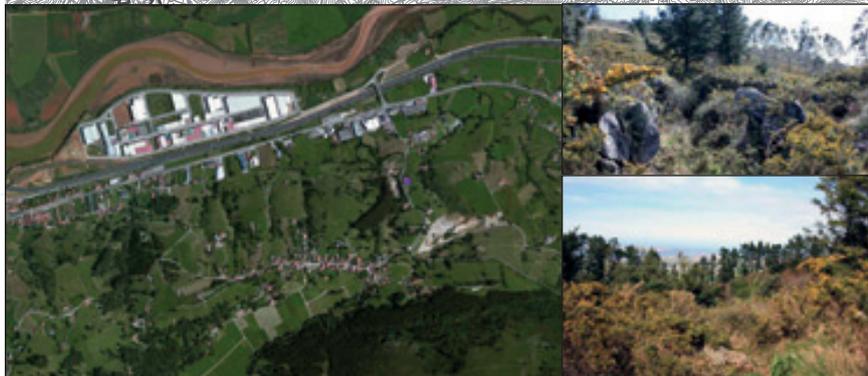
REF. INVENTARIO 0243/MEC125a	TRANVÍA AÉREO DE LA MINA CUBALTIRO "LA CABRITA"	FICHA 8.1

CAT. 1
DEFINICIÓN DEL ELEMENTO	TRANVÍA AÉREO / 1900 / PROMOTOR: C. SANGINÉS Y COMPAÑÍA	
SITUACIÓN	MEDIO CUDEYO – CANTABRIA	
USO	SIN USO	
<p>Tranvía aéreo para el transporte de tierras mineralizadas desde la mina "La Cabrita" hasta el lavadero situado junto a la ría de San Salvador. Todavía se pueden distinguir en algunas zonas su trazado original.</p> <p>1-VALORES: Histórico e industrial. 2-OBJETIVOS: Identificación y divulgación. 3-DIRECTRICES: 4-NORMAS:</p>

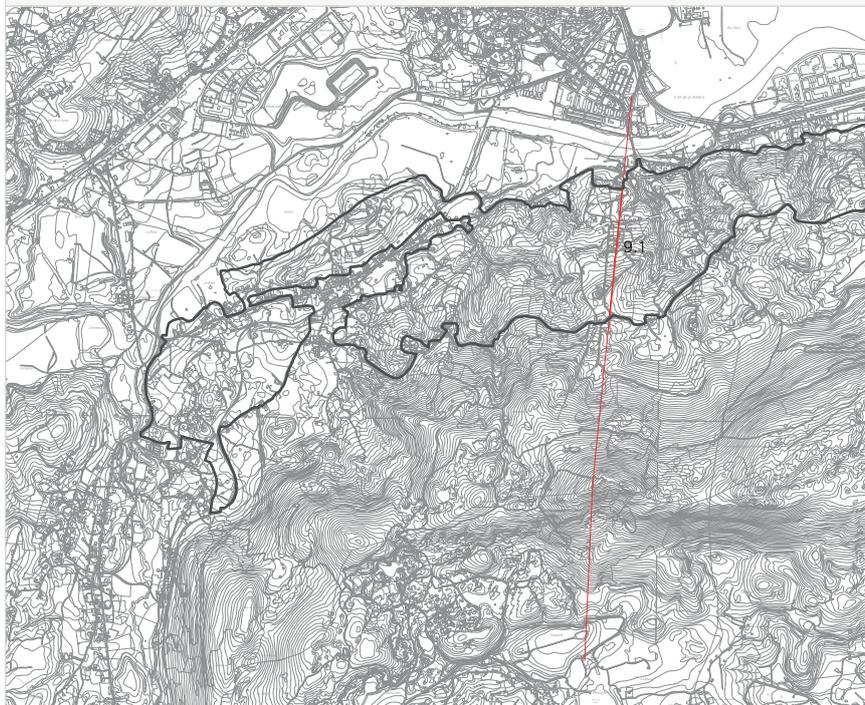
COMISIÓN EXPLOTADORA DE LAS MINAS DE CABÁRCENO		FICHA 9

CAT. 1
DEFINICIÓN DEL ELEMENTO	INSTALACIONES PARA LA EXTRACCIÓN DE MINERAL DE HIERRO	
SITUACIÓN	MACIZO DE PEÑA CABARGA – PENAGOS – CANTABRIA	
<p>Fundada el 31 de mayo de 1899 para explotar las minas "Presentada" y "Esperanza" con un capital social de 1.100.000 pesetas, que más tarde fue ampliado en 400.000 pesetas más. Sus gerentes eran el bilbaíno Ricardo Arana Gorostiza y el castreño Cristóbal Sanginés, quien había sido el impulsor de la sociedad C. Sanginés y Cía.</p> <p>En 1900 llegaron a Cabárceno los ingenieros de la compañía a fin de comenzar la explotación, para lo cual tendieron un tranvía aéreo que cruzaba la Sierra de Cabarga hasta sus lavaderos, situados en Astillero. Pese a que en 1901 ya tenía en condiciones sus instalaciones, la extracción de mineral no comenzó oficialmente hasta que el 10 de febrero de 1906 se concertó oficialmente el arrendamiento de las minas a una comisión explotadora. Aunque suspendió sus trabajos en 1913, los reanudaría tras la I Guerra Mundial, cerrando definitivamente en 1920.</p> <p>ELEMENTOS RELACIONADOS:</p> <p>9.1 – Tranvía aéreo de la Comisión Explotadora de las Minas de Cabárceno.</p>
