COMUNIDAD AUTONOMA DE CANTABRIA

PLAN ESPECIAL DE PROTECCION DEL PATRIMONIO CULTURAL

CATALOGO URBANISTICO DE PROTECCION DEL CONJUNTO HISTORICO

FICHAS DE BIENES INMUEBLES

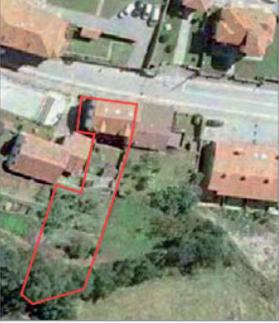
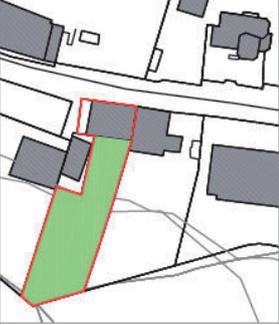
FICHA N° 78

CON UNA BUENA FABRICA DE CANTERIA, RECENTEMENTE HAN MODIFICADO LOS MUEBOS DE LA FACHADA PRINCIPAL, POSIBLEMENTE OCLAYANDO UNOS MARNIFROS RELEVADOS DE SILERIA, IMPRITOS A LOS QUE AUN PERMANECEN EN LA PACHADA NORTE. EN TODAS LAS PARTES SE HA ACERCA A LOS MUEBOS EN LOS PACHOS EN LAS PACHAS PARA SUSTITUIR CARPINTERIAS Y ESCALAS POR LAS DE UN TIPO MAS MODERNO DEL CONJUNTO HISTORICO. EN LA PARCELA EXISTEN RESTOS DE UNA CONSTRUCCION MUY ANTERIOR.

DESCRIPCION, NOTAS Y REFERENCIAS HISTORICAS:  
 FECHADO Hacia 1.900, MANTENIE EN PACHADA UN ESQUELO POLIGRAMADO CON LA MAQUEN DEL SAGRADO CORAZON DE JESUS SOBRE EL ESQUELO DE ESPAÑA, CON LA INSCRIPCION "REMAR EN ESPAÑA".

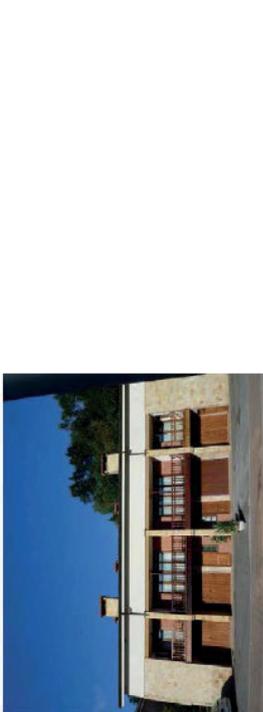
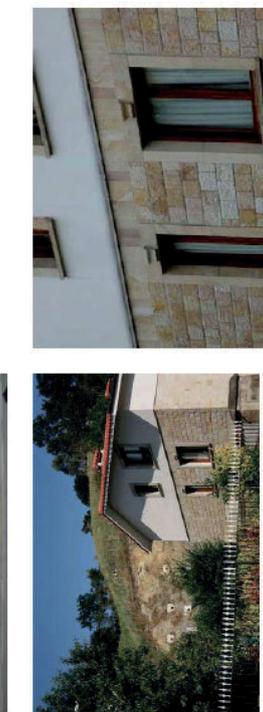
FICHAS DE BIENES INMUEBLES FICHA Nº 80

EDIFICACIÓN MUY RECIBIDA QUE HA SUFRIDO UNA BRUTAL ALTERACIÓN DE LA PALDA DEL MONTE. ARQUITECTURA MIMÉTICA CON APACADOS DE PIEDRA, FALSOS REVERDECOS EN BUECOS Y MADREAS CLARAS BARRIZADAS. PRODUCE UNA IMPORTANTE DISTORSIÓN EN LA IMAGEN URBANA DE CASAS DEL XIX ADJUNGADAS CON LA CARRETERA O SUZORRA. SE DEBE LA LOCALIZACIÓN DE LAS PROYECTES NATURALES DEL TERRENO. SE ADECUA SU LOCALIZACIÓN CON LA LOCALIZACIÓN DE LAS PROYECTES NATURALES DEL TERRENO. CONSTRUIMOS CON EL CONSUMO HISTÓRICO YA DECLARADO.

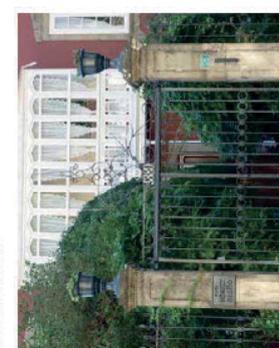
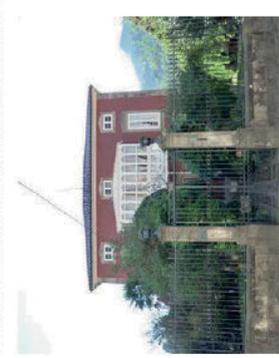
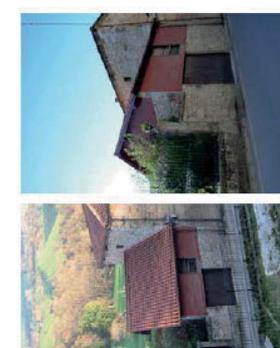
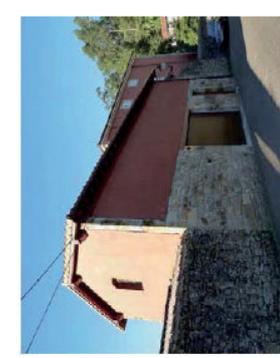
FICHA N.º 82

MAGNÍFICO EJEMPLO DE ARQUITECTURA RESIDENCIAL DE FINALES DEL SIGLO XIX, CON UN MUY AZERADO TRATAMIENTO DE REVOCO PINTADO RESALTANDO SILLERÍAS, EFICACIA SECUNDARIA CON ACCESO POR EL CALLEJO, CON UNA INTERVENCIÓN RECIENTE QUE HA AUMENTADO LOS RÍEGOS, CON GRADO DE PROTECCIÓN ESTRUCTURAL MUY ALTO, CON FACHADA A LA CARRETERA QUE COCIELA LA FACHADA NORTE DE LA CASA DE SETENA (SIGLO XVI), SIN PROTECCIÓN QUE SE PUEDE DEMOLIR.

FECHA EN 1880. SU ESTRUCTURA GENERAL Y DETALLIS SON DE UN CLASISMO UN POCO FORZADO, POSIBILMENTE DEL MAESTRO LUIS ROJO, AUTOR DE EL RETIRO Y LA CAPILLA DE SAN JOSÉ EN BARRIO DE LA VIDA.

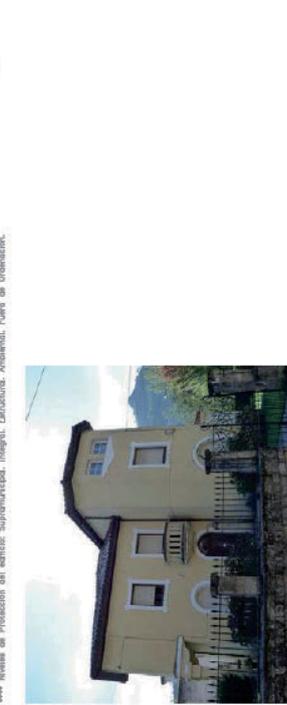
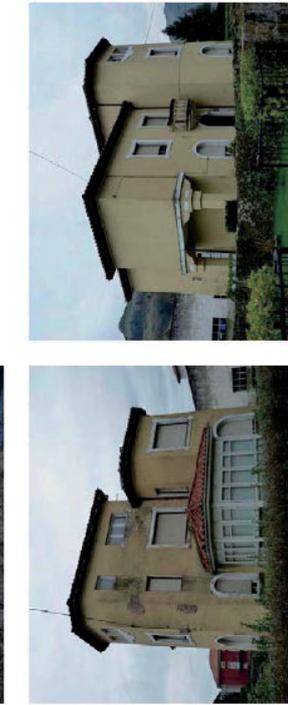
OBSERVACIONES Y SINGULARIDADES  
**AVENIDA UNIFAMILIAR DE MEDAJOS DEL SIGLO XX.**

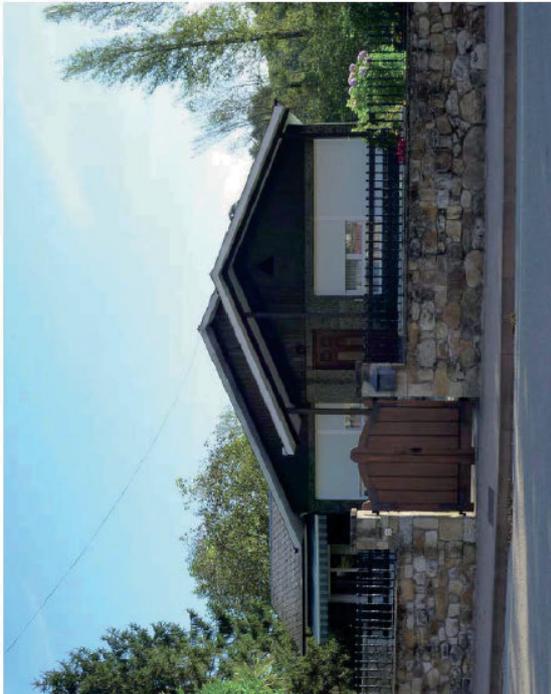
FICHAS DE BIENES INMUEBLES FICHA N.º 86

MAQUINA UNIPOLAR DE UNA PLANTA, CONSTRUIDA HACIA 1.960-1.970, CON REVESTIMIENTO CERÁMICO Y CUBIERTA DE PIZARRA.

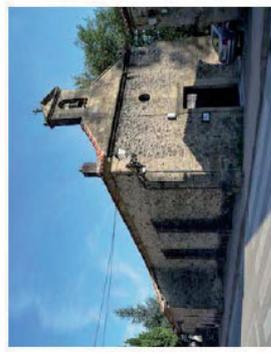
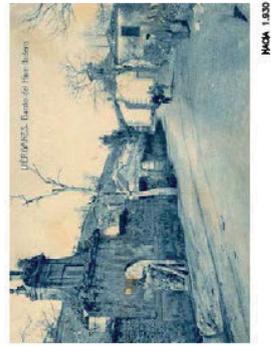
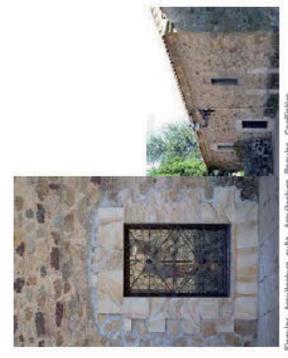
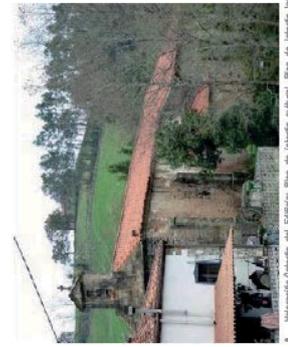
ADOLECE DE UN TRATAMIENTO INTERIOR UNITARIO QUE DESTROYE LOS VALORES ARQUITECTÓNICOS, A PESAR DE UNA RECIENTE INTERVENCIÓN. SE CONSIDERA INADECUADA LA REFORMA EN FACHADA DENTRO DE LA CARRETERA CON PALAS GUARNICIONES DE PUERTAS Y VENTANAS. SE RECOMIENDA LA REFORMA EN FACHADA CON UN TRATAMIENTO UNITARIO Y QUE REZULTEN LAMENTABLES AUTORIZACIONES COMO LA VENTANA EN UN ESPAZO PROTEGIDO DEL SIGLO XVIII Y DENTRO DE UN CONJUNTO HISTÓRICO.

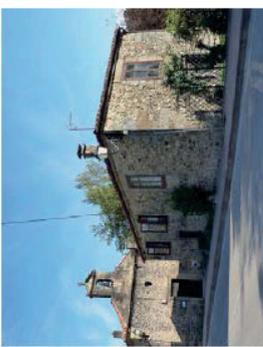
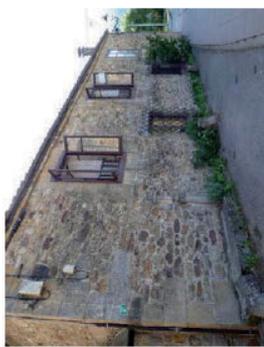
**FICHAS DE BIENES INMUEBLES** FICHA N° 88

SU UBICACIÓN EN EL BARRIO DE LA RAMADA DEMUESTRA SU IMPORTANCIA EN EL SELO XVI COMO LUGAR PREDOMINANTE MUY AFICUA EN SU FACHADA AL RIO POR LA CONSTRUCCIÓN DE UNA TERRAZA CUBIERTA CON PLACAS DE BARROCENITO, QUE DEBEA DEMANSE EN FUTURAS INTERVENCIÓNES.

**DESCRIPCIÓN, INTERIORES Y REPRESENTACIONES HISTÓRICAS:** SE TRATA DE UN INTERIOR CONSTRUIDO EN 1.716 POR ANTONIO COTERO. MUY REFORMADO EN EL SELO XIX, AMPLIANDO MUEBOS. EL ORIGEN FUE CASA CONSISTORIAL

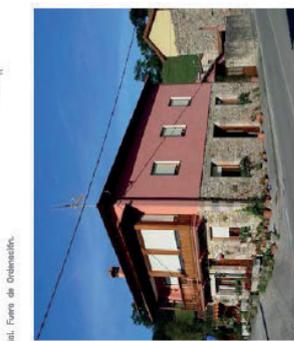
FICHAS DE BIENES INMUEBLES FICHA N° 91

CASA HECHA DEL SELO XX. IMPORTANTES MODIFICACIONES EN MADEROS CON RECORRIDOS FALSOS DE PIEDRA, CARPINTERIA DE MADERA BARNIZADA Y PERSIANAS DE PVC. TODO ELLO A RECONSEGUIR EN FUTURAS INTERVENCIONES. SOLUCION MAS INTERADORA CON MADERA PANTANA EN TODA LA CARPINTERIA.
