MIÉRCOLES, 24 DE JUNIO DE 2015 - BOC EXTRAORDINARIO NÚM. 49

DATOS GENERALES Nº de Ficha: **5,46**

DATOS GENERALES Nº de Ficha: **6.03**

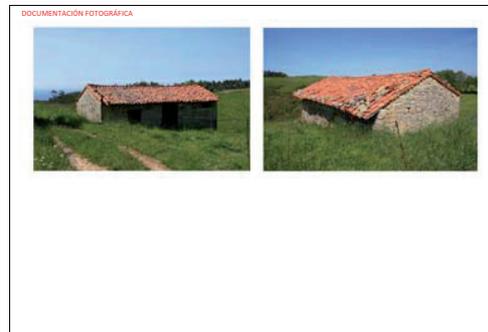
Uso original: **Ganadero** Uso actual: **Ganadero** Estado: **Deteriorado**

Cabaña de planta rectangular, una sola altura y cubierta a dos aguas en la que ha sido empleada la teja curva. Los muros han sido contruados en piedra de mampostería recocada con mortero con los esquinales de piedra burdamente canchados. El deterioro sufrido por alguna de las paredes ha propiciado la introducción de nuevos materiales como el ladrillo a su enfoscado parcial. El acceso se realiza desde la fachada Sureste a través de una puerta de madera junto a la que se sitúa la ventana del pajar. Finalmente bajo el alero de la fachada principal se abre una pequeña ventana.

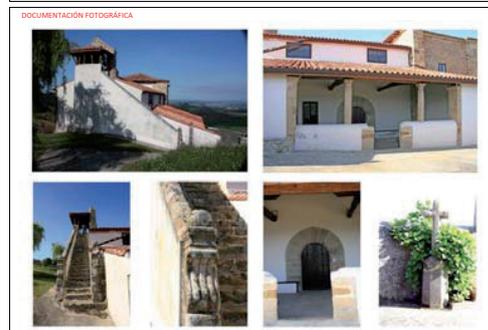
DATOS GENERALES Nº de Ficha: **6.04**

Uso original: **Religioso** Uso actual: **Religioso** Estado: **Buena**

Iglesia edificada durante el siglo XVII que ha sufrido sucesivas remodelaciones produciéndose la última en la década de los años setenta del pasado siglo. Está estructurada por una bóveda de crucería con terceletes en el presbiterio. El retablo se enmarca en una gran hornacina con arco de medio punto. Presenta una escalera exterior en piedra que culmina en un campanario con espáñola. Los muros contruados en piedra de mampostería han sido enfoscados y pintados de color blanco al estilo encañado. Únicamente los muros del ábside se han dejado vistos. La sillería ha sido empleada en los esquinales y en recercados de puertas y ventanas. El acceso al templo se realiza por medio de un sencillo pórtico delimitado por muros de mampostería y cuya cubierta está apoyada en dos columnas lisas con capiteles dóricos. En el interior del pórtico se encuentra la puerta de acceso en arco de medio punto con grandes dovelas. Junto al pórtico ya en el exterior de la iglesia se ubica una cruz fabricada en piedra que pudo corresponder a un humilladero.

Se conservarán los cierras de la parcela.

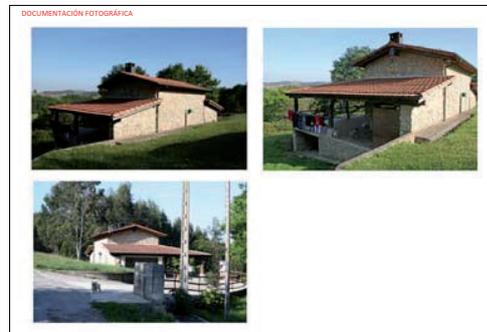
DATOS GENERALES		Nº de Ficha: 6.05
Número:	Rudagüera

EDIFICACIÓN		
Nombre:		
Fecha:	Siglo XX	Rehabilitación: Finales del siglo XX
Uso original:	Granadero	Uso actual: Residencial Estado: Bueno
Tipología:	Cabaña	Sup. catastral (m2): Sup. real (m2): 336 Orientación: Este
Situación:	Cabeecera de la parcela	Planta: Rectangular Cubierta: 2 aguas Alturas: 2
Edificio Protegido:	No lo estaba conforme a las MNSS (BOC 25/05/1983) Valor patrimonial: Valor Etnográfico / Cultural	
Características: Se trata de una edificación destinada originalmente a la actividad ganadera que con motivo de su cambio de uso ha experimentado una notable renovación. Estos cambios se han traducido en una renovación completa de la cubierta, la apertura de nuevos huecos, la construcción de un amplio porche entorno a la cabaña y la construcción bajo ella de un sótano. El material empleado en su construcción ha sido la piedra de mampostería bien aparejada con mortero. En la cubierta a dos aguas de la cabaña al igual que la del porche se ha empleado teja cerámica.

DATOS DE INTERVENCIÓN	
Nivel de intervención:	Nivel Básico (NB)
Usos propuestos:	Residencial, Ocio y Turismo Rural
Limitaciones a los usos propuestos:	Sólo se permitirá una vivienda.
Integración en el entorno/parcela:	
Limitaciones específicas a las amolaciones:	Se prohíben las ampliaciones con cuerpos anexos
Elementos disconformes:	
OBSERVACIONES:

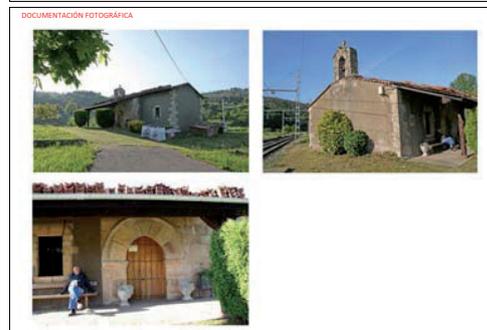
DATOS GENERALES		Nº de Ficha: 6.06
Número:	Rudagüera

EDIFICACIÓN		
Nombre:	Ermita de San Pedro	
Fecha:	Siglo XIII	Rehabilitación: Siglo XX
Uso original:	Religioso	Uso actual: Religioso Estado: Bueno
Tipología:	Iglesia-Ermita	Sup. catastral (m2): 90 Sup. real (m2): 113 Orientación: Sur
Situación:	centro de la parcela	Planta: Rectangular Cubierta: 2 aguas Alturas: 6
Edificio Protegido:	Normas Subsidiarias (BOC 25/05/1983) Valor patrimonial: Valor Histórico	
Características: Se trata de una ermita que a pesar de haber sufrido importantes reformas a lo largo de la historia conserva elementos que permiten fechar su construcción en época Medieval (siglo XIII). Entre estos elementos se pueden destacar los restos de la puerta de ingreso con arco triunfal del ábside. De una tipología muy sencilla la ermita tiene una planta rectangular y tejado a dos aguas cuyo perfil Sur se prolonga desde la fachada generando un pequeño porche. Cuenta con un ábside cuadrado que un arco triunfal apuntado separa de su nave de un solo tramo. El material empleado en la construcción de sus muros es la piedra de mampostería y sillera en esquinales, recercados de ventanas y fachada principal donde se sitúa la puerta de acceso en arco de medio punto de grande dovelas. En una de sus fachadas laterales sobresale un espadafán.

DATOS DE INTERVENCIÓN	
Nivel de intervención:	Nivel Singular (NS)
Usos propuestos:	Cultural, Existente
Limitaciones a los usos propuestos:	
Integración en el entorno/parcela:	
Limitaciones específicas a las amolaciones:	
Elementos disconformes:	Se quitarán los adornos (floreros) de la fachada principal.
OBSERVACIONES:

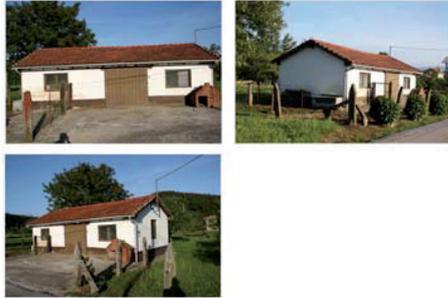
DATOS GENERALES Nº de Ficha: **6.07**

Uso original: **Granadero** Uso actual: **Almacén** Estado: **Buena**

Cabaña destinada actualmente a almacén que ha sido construida en planta rectangular y cubierta a dos aguas con teja cocida. Los muros levantados en ladrillo han sido enfoscados y pintados en color blanco salvo la zona más próxima al suelo que lo han sido en color marrón. A la parte Oeste del edificio se sitúa el acceso a través de un portón metálico que se encuentra flanqueado por dos ventanas de carpintería de madera a igual que la situada al Sur.

El cemento del acceso a la vivienda se sustituirá por tierra compactada.

Se eliminará la caseta del perro de ladrillo adosada al edificio.

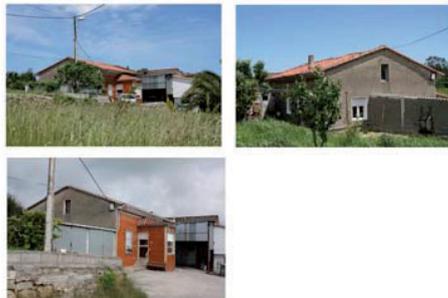
DATOS GENERALES Nº de Ficha: **6.08**

Uso original: **Residencial** Uso actual: **Residencial** Estado: **Buena**

Se trata de una casa llana que tras sus sucesivas ampliaciones ha visto modificadas su planta. El edificio originario es de planta rectangular y cubierta a dos aguas de teja árabe. Los muros se encuentran revocados salvo la fachada Sur que está alicatada. De esta fachada sobresale un cuerpo desde el que se accede a la vivienda. A esta edificación está adosada una segunda construcción a modo de pequeña nave a la que se le adosa otra edificación de reciente construcción destinada a vivienda.

Se eliminará del alcatado de las fachadas. Se sustituirán las placas de fibrocemento de la cubierta por teja cerámica curva. Se sustituirán las placas metálicas de una de las edificaciones anexas por materiales propios de la arquitectura rural tradicional.

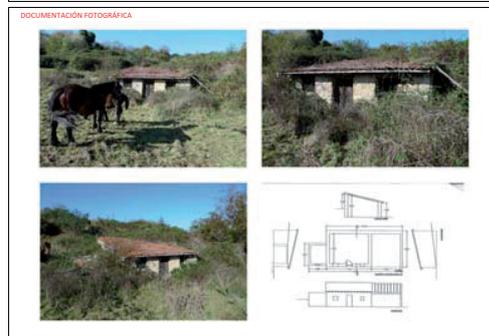
DATOS GENERALES Nº de Ficha: **6.09**

Uso original: **Ganadero** Uso actual: **Sin uso** Estado: **Deteriorado**

Características:
Edificio de composición sencilla de una sola planta vinculado a la actividad ganadera. Los materiales empleados en su construcción son los propios del entorno: piedra y madera. Los muros están armados en mampostería y sus esquinales son de piedra burdamente cantada. La madera ha sido empleada en ventanas, pilares, vigas y forjados. La cubierta es de teja cerámica curva. El acceso a la cabaña se realiza por uno de los frentes largos.

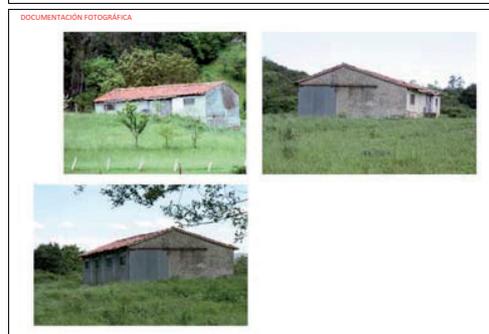
DATOS GENERALES Nº de Ficha: **7.01**

Uso original: **Ganadero** Uso actual: **Ganadero** Estado: **Deteriorado**

Características:
Cabaña simple de no muy antigua construcción, realizada en mampostería enfoscada y pintada con la cubierta de teja cerámica curva sobre estructura de madera así como los marcos de los huecos, un tipo de cabaña sencillo que no llama la atención pero que a nuestro entender debe estar dentro del catálogo pues representa a un tipo de edificación que ha llegado a integrarse en nuestro paisaje de una forma natural.

Integración en el entorno/parcela:
Se conservará la vegetación arbórea de la parcela.

Elementos disconformes:
La fachada con acabado en fabrica de bloque de hormigón, se restaurará con un acabado propio de los materiales del entorno rural.

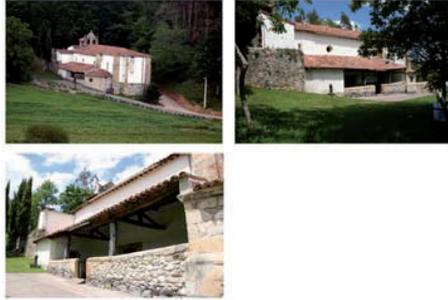
DATOS GENERALES Nº de Ficha: 7.02

Uso original: Religioso Uso actual: Religioso Estado: Bueno

Características: Edificio de mampostería con esquinales y remates como cornisas, dinteles, cercos...de sillaría de arenisca rubia, la estructura es de madera de roble y la cubierta de teja cerámica curva, las carpinterías son de madera pintadas, la iglesia se desarrolla en una nave de Oeste a Este, cuyo cornio de la bóveda de cañón del ábside parece ser parte del templo originario del X o XI, al Sur de la nave se abre un soportal que recoge con un sotechado un agradable espacio de estancia.

Integración en el entorno/parcela: Se conservará la vegetación arbórea del jardín.

Limitaciones específicas a las amolaciones: Se prohíben las ampliaciones exentas.

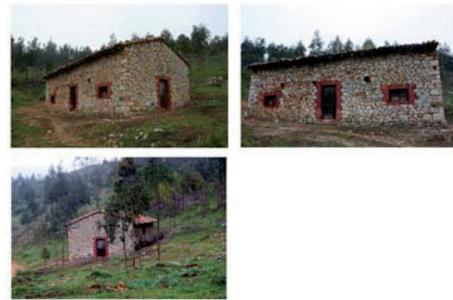
DATOS GENERALES Nº de Ficha: **F-01**

Características de la parcela:
Parcela de grandes dimensiones en la que recientemente se ha procedido a la plantación de eucaliptos aunque en su extremo oriental conserva un espacio destinado al uso ganadero. La cabaña se sitúa en la zona bajo junto a la pista de grava que le da acceso. A escasos 40 m se sitúan los restos de dos cabañas de las que sólo se conservan restos parciales de sus muros de mampostería.

Características:
Cabaña de planta rectangular levantada con muros de mampostería con esquinales de piedra burdamente cantada. La cubierta a dos aguas es de teja curva apoyada sobre una estructura de madera. En la fachada Sur (uno de los frentes largos de la cabaña) se abre una puerta que se encuentra flanqueada por dos pequeñas ventanas. Una segunda puerta se abre en uno de los frentes laterales y una ventana en su fachada trasera. Todos los huecos están recercados por ladrillo.
