VIERNES, 17 DE MARZO DE 2017 - BOC EXTRAORDINARIO NÚM. 9

Plan General de Ordenación Urbana de Herrerías

Herrerías (Cantabria)

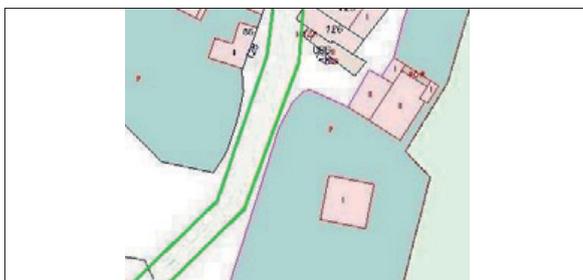
LOCALIZACIÓN

Las líneas verdes delimitan el paso de la Ruta Lebaniega y su área de afección.

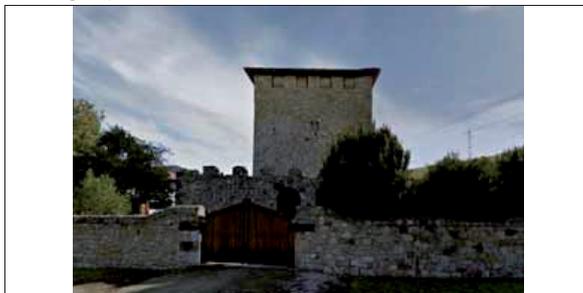
IMAGEN

Se trata de una torre fortaleza rodeada de una barbacana, elemento que la convierte en una de las torres más curiosas de entre las muchas que podemos observar en Cantabria.

La edificación, potente y ancha, fue construida con muros de sillarejo unido con mortero, exceptuando sus vanos y esquinales, donde es utilizada la piedra labrada. La puerta de acceso se ubica en la fachada norte, y debió estar rematada por un arco. Puede que tuviera almenas, aunque dado que la parte superior está desmochada no se puede saber con certeza. Tiene muy pocos vanos, hecho que prueba que su función era principalmente defensiva. Es bastante alta y se conserva casi completa, con saeteras (otra prueba de sus funciones militares).

La cara oeste de la torre presenta una ventana ajimezada situada frente a la entrada de la muralla y cercada por dos troneras. Por último, en su fachada meridional existen un vano apuntado, con sendas troneras rectangulares, una debajo y la otra a su lado.

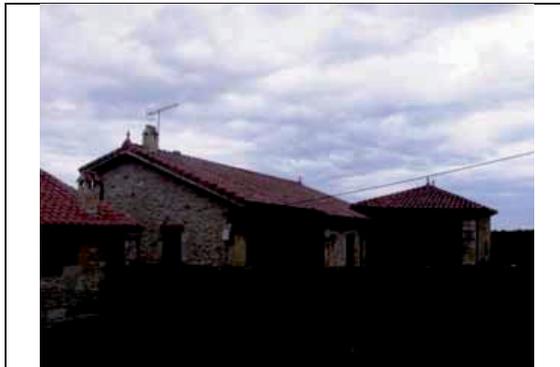
IMAGEN

Se trata de una vivienda tradicional de dos plantas con soportal y un balcón tendido entre muros laterales o hastiales. Podemos observar el tejado a dos aguas con la cumbre paralela a la fachada.

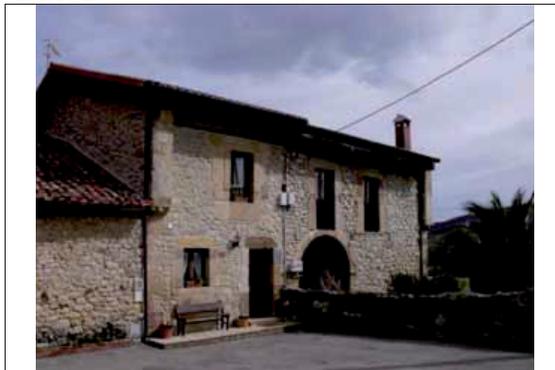
IMAGEN

Se trata de una vivienda tradicional de dos plantas donde podemos observar el tejado a dos aguas con la cumbre paralela a la fachada.
Construida en mampostería, el encuentro de las esquinas se resuelve mediante piedras de esquinas.

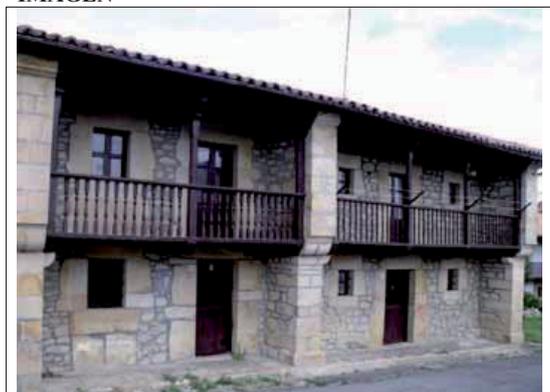
Se trata de una construcción de dos alturas, tejado a dos aguas con la cumbre paralela a la fachada, dominada por la solana, un balcón tendido entre muros laterales o hastiales, en este caso línea de separación entre las viviendas que servía de cortafuegos y soportal como entrada en planta baja. En los aleros y balcones de las casas destaca la magnífica labor de talla.

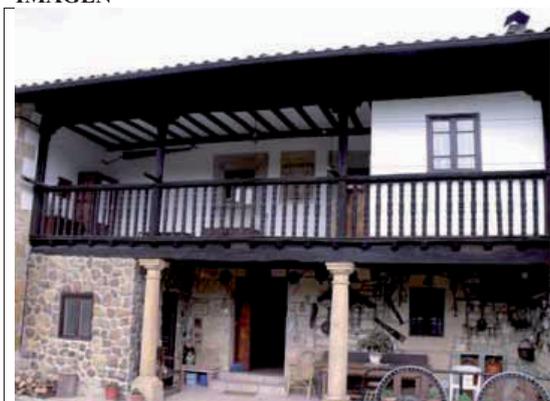
Se trata de una edificación de dos plantas, construida en mampostería, como se observa en la planta inferior, acabada, enfoscada y pintada de blanco. Sus huecos están enmarcados en piedra y el encuentro de las esquinas se resuelve mediante piedras de esquina. Cubierta a dos aguas de teja árabe.

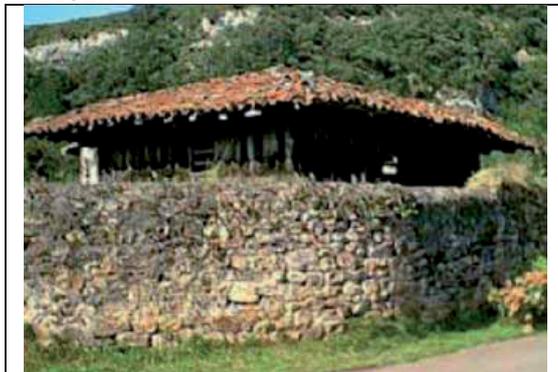
La panera de Cades, destaca como elemento etnográfico. Es un modelo muy antiguo y único, considerada la panera más antigua de Cantabria.

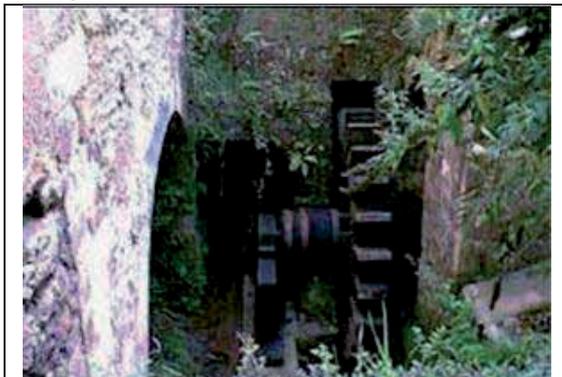
Rehabilitada en el año 2000, junto con el edificio principal del conjunto y la reconstrucción de los antiguos ingenios hidráulicos utilizados desde el siglo XVIII para la transformación del mineral de hierro en lingotes. Las líneas verdes delimitan el paso de la Ruta Lebaniega y su área de afección.

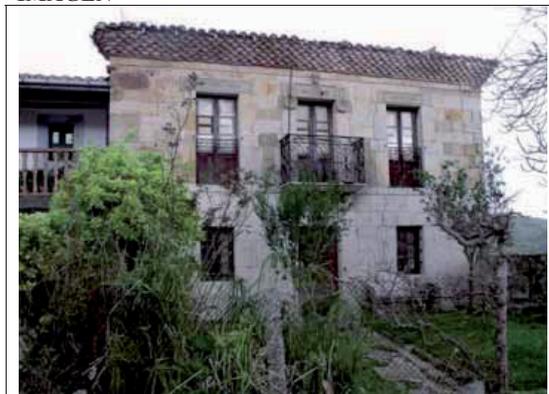
Se trata de una edificación de dos plantas, construida en piedra de sillería, con múltiples molduras, recercado de huecos y elementos tallados en los dinteles de algunas de las ventanas y puertas balconeras.

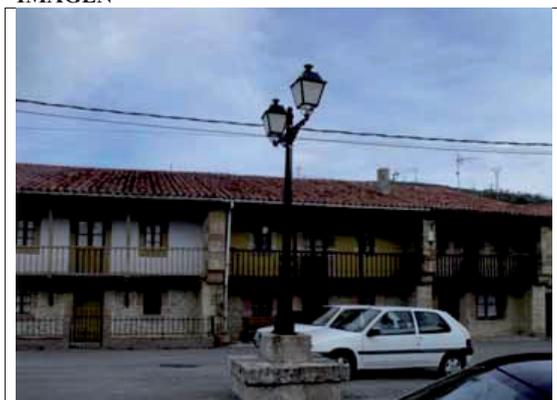
Típica barriada en hilera que nos permite contemplar las características casas montañesas con sus balcones al sur y los establos adosados en su parte norte

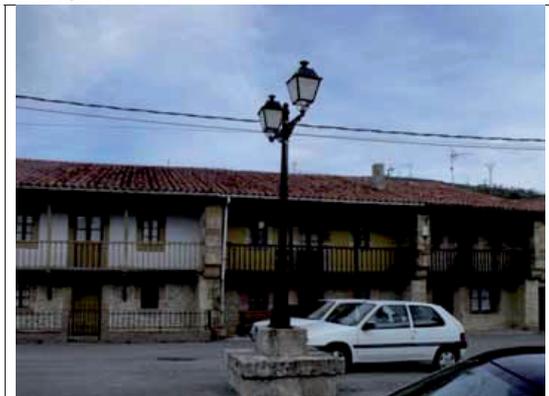
Típica barriada en hilera que nos permite contemplar las características casas montañesas con sus balcones al sur y los establos adosados en su parte norte

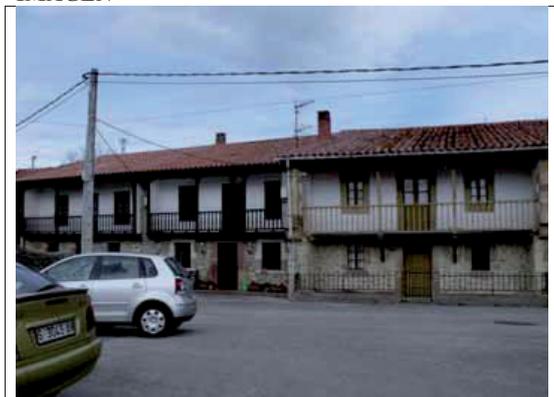
Típica barriada en hilera que nos permite contemplar las características casas montañesas con sus balcones al sur y los establos adosados en su parte norte

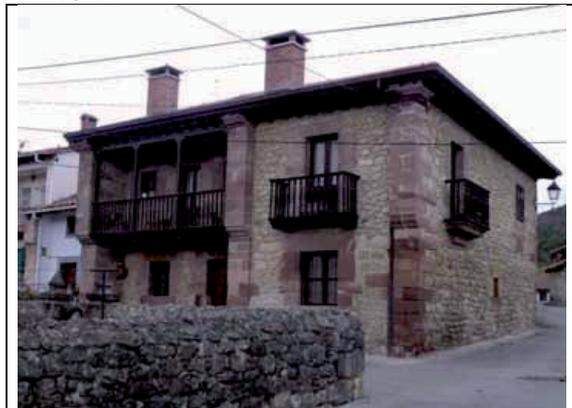
Bella casona montañesa, con corredor al sur y balcón de púlpito en su parte este.

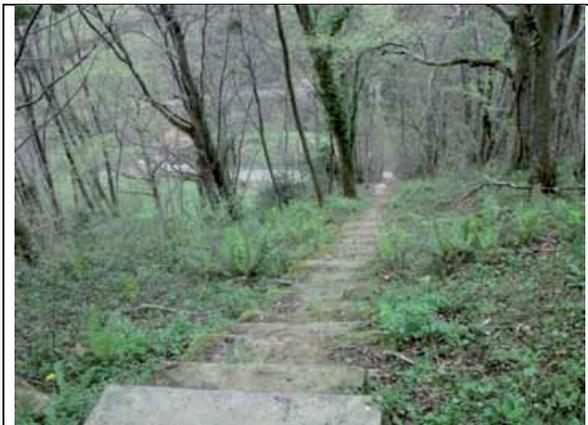
Se trata de 400 escalones construidos en piedra que permiten el acceso a la capilla del Cristo, y que sirven de conexión con la localidad de Puente del Arrudo.

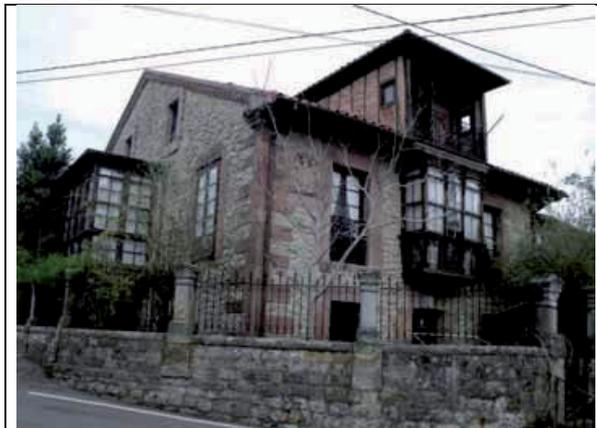
Casona típica con galería y escudo en sus fachadas principales.

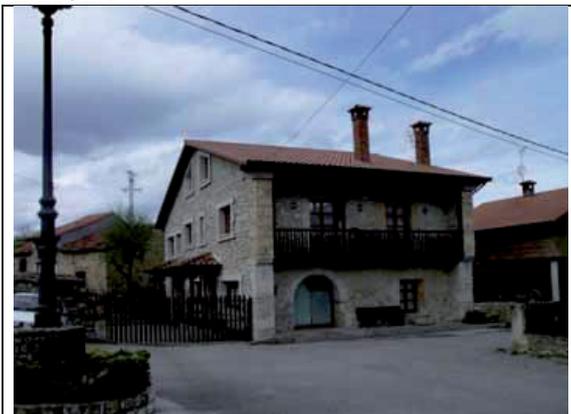
Se trata de una edificación de dos plantas y bajocubierta, construida en mampostería, con sillares en las esquinas y recercado de huecos. Posee una típica balconada de madera y un arco de medio punto en planta baja, en el acceso principal. La cubierta es a dos aguas, de teja cerámica roja.

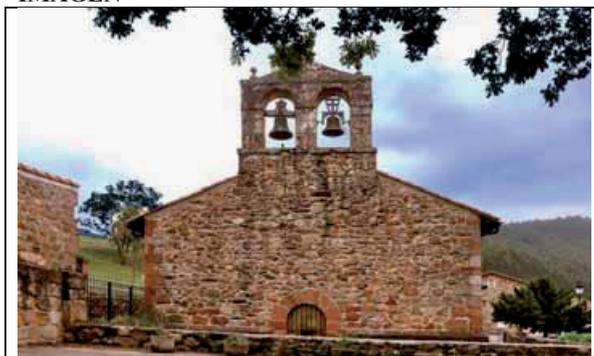
De una sola nave, crucero acusado y cabecera rectilínea. Es una edificación sobria, proporcionada, con un buen uso y empleo de los materiales, y de escasa decoración. El alzado de la nave es muy simple con espadaña medieval de ornato simple con más troneras que campanas.

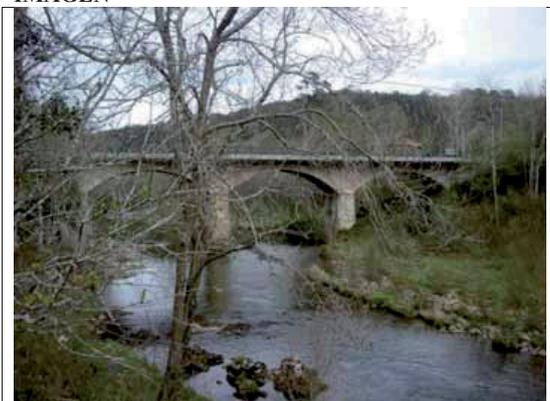
La estructura que ahora se observa es un puente de 76m de longitud y 9.50m de ancho construido con piedra de sillería y mampostería concertada (apoyos, paramentos de las bóvedas) y hormigón en la parte renovada. Las pilas son de planta ovalada y anchura decreciente desde los cimientos a los arranques, y terminadas mediante troncos de cono recto de base circular a modo de tajar, aguas arriba y aguas abajo, con sombrerete. En toda la longitud del puente corría una imposta de piedra a la altura de la rasante y un pretil continuo, después sustituido por barandilla metálica.

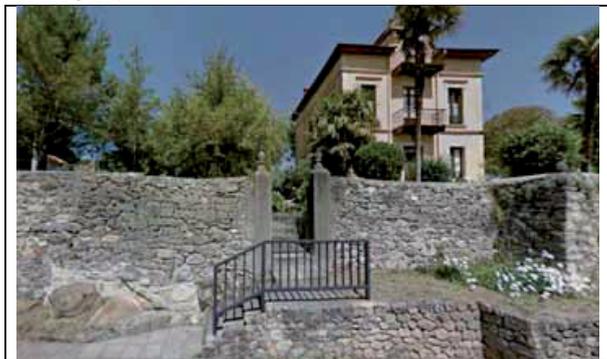
IMAGEN

Casana de estilo colonial erigida a principios del siglo XX
