JUEVES, 17 DE SEPTIEMBRE DE 2020 - BOC EXTRAORDINARIO NÚM. 74

4.03 Conclusiones de la Evolución Histórica y caracterización de los elementos actuales

4.04 Delimitación del ámbito

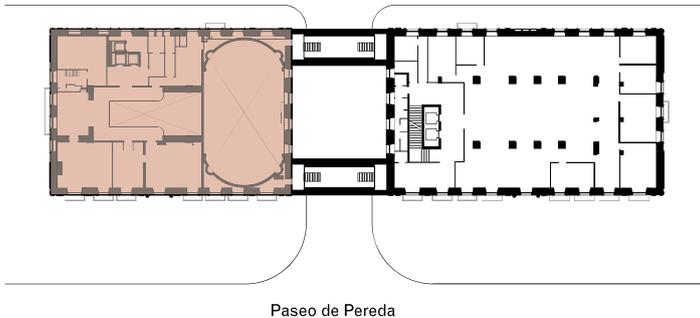
1960 y posterior

- Se sustituye la fachada de piedra del edificio original (Paseo de Pereda ns 10 y 11) por piedra de Boñar.
- Se modifican los huecos originales bajo el arco. Las fachadas laterales se proyectan sin rejería.
- Los interiores en el ala oeste son construidos imitando el "Estilo Adam". Los espacios que se incorporan en esta fecha imitan dicho estilo con materiales de la zona de menor calidad. Los elementos decorativos se ejecutan en madera y no en escayola, como corresponde al estilo referido.
- El nuevo uso presidencial genera espacios de manera gradual que se superponen sin un proyecto preconcebido. Estos espacios se relacionan de manera muy limitada con el edificio existente diseñado por el arquitecto D. Javier González de Riancho.

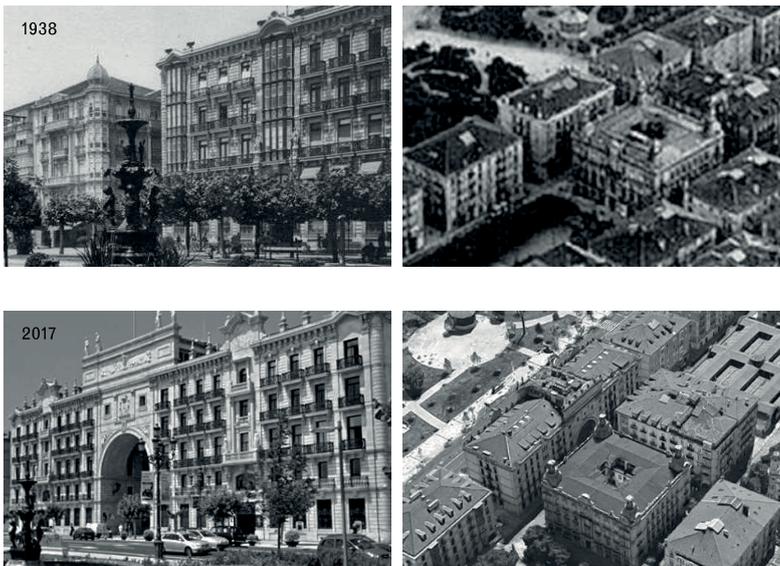
Evolución histórica de Paseo de Pereda 9-12, desde 1938 hasta hoy.

Del análisis de la evolución de los edificios del Paseo de Pereda 9-12 se pueden sacar las siguientes conclusiones:

- Ninguno de los edificios que ocuparon originalmente las manzanas nº 5 y 6 del Paseo de Pereda (correspondientes a los números 9 y 10 para la manzana 5 y 11 y 12 para la manzana 6) se conservan en la actualidad.

- Originariamente y hasta 1951, fecha en que se construye el nuevo edificio en la manzana 5 a imagen y semejanza del de la manzana 6, existían dos manzanas separadas, con dos edificios en la manzana 5 y uno en la manzana 6. La unión de ambos edificios mediante un arco sobre la calle Marcelino Sanz de Sautuola data de esta fecha, 1951.

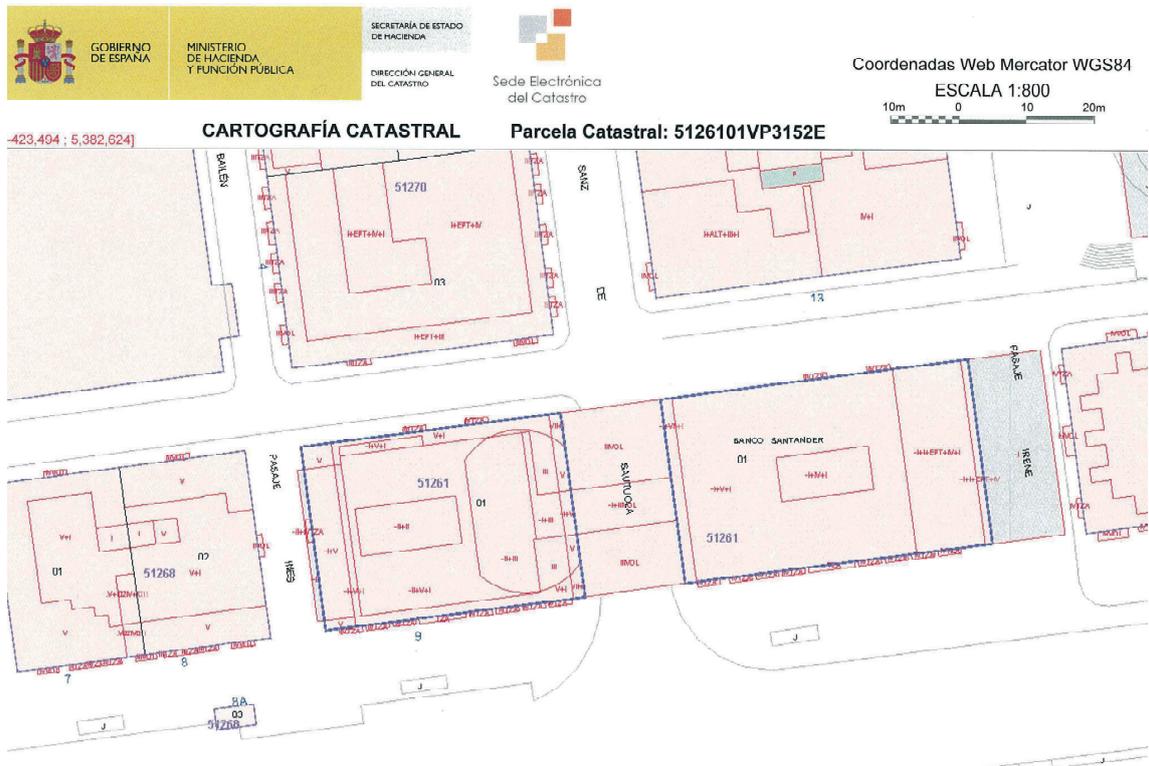
Captura del Plano de Catastro.

El área objeto de la presente Modificación Puntual del Plan Especial se ubica en el límite sur del suelo urbano consolidado de Santander, en su frente marítimo delante de los Jardines de Pereda.

Se trata de dos manzanas definidas por las calles denominadas, de acuerdo con el callejero actual, como: Paseo de Pereda, lindero Sur; Calle Ataúlfo Argenta, lindero Norte; Calle Marcelino Sanz de Sautuola, lindero central; Pasaje Inés, lindero Oeste y Pasaje Irene, lindero Este.

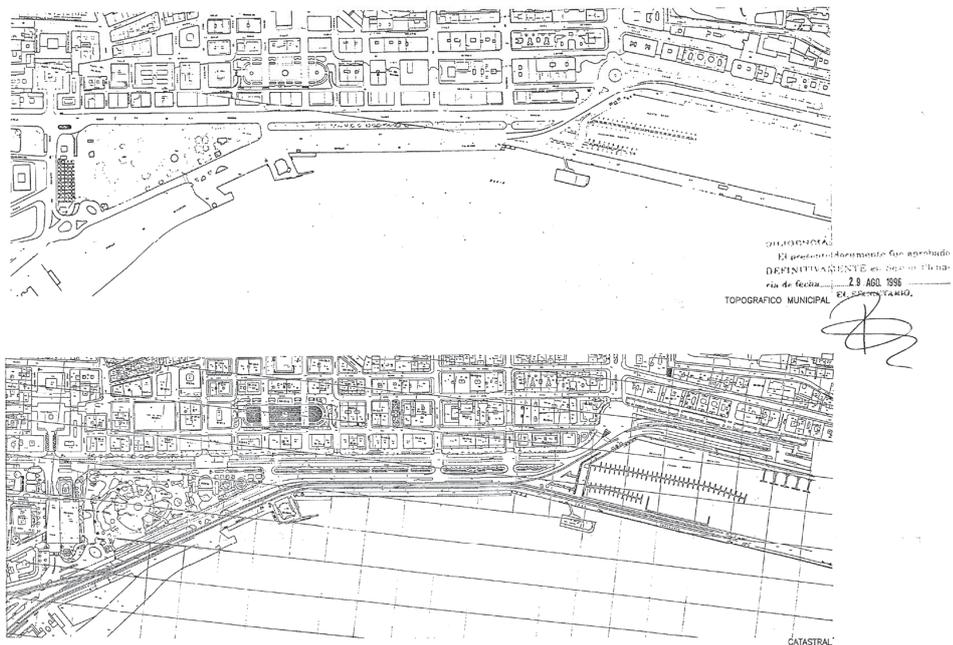
Plano 1/2 Documento nº 2 Planos de situación del Plan Especial de Reforma Interior, Protección y Rehabilitación de Paseo de Pereda - Calle Castelar.

A continuación, se muestra la situación del edificio objeto de la Presente Modificación Puntual del Plan Especial dentro del Plano de situación 1/2 Documento nº2 del Plan Especial de Reforma Interior, Protección y Rehabilitación del Área del Paseo Pereda y Calle Castelar.

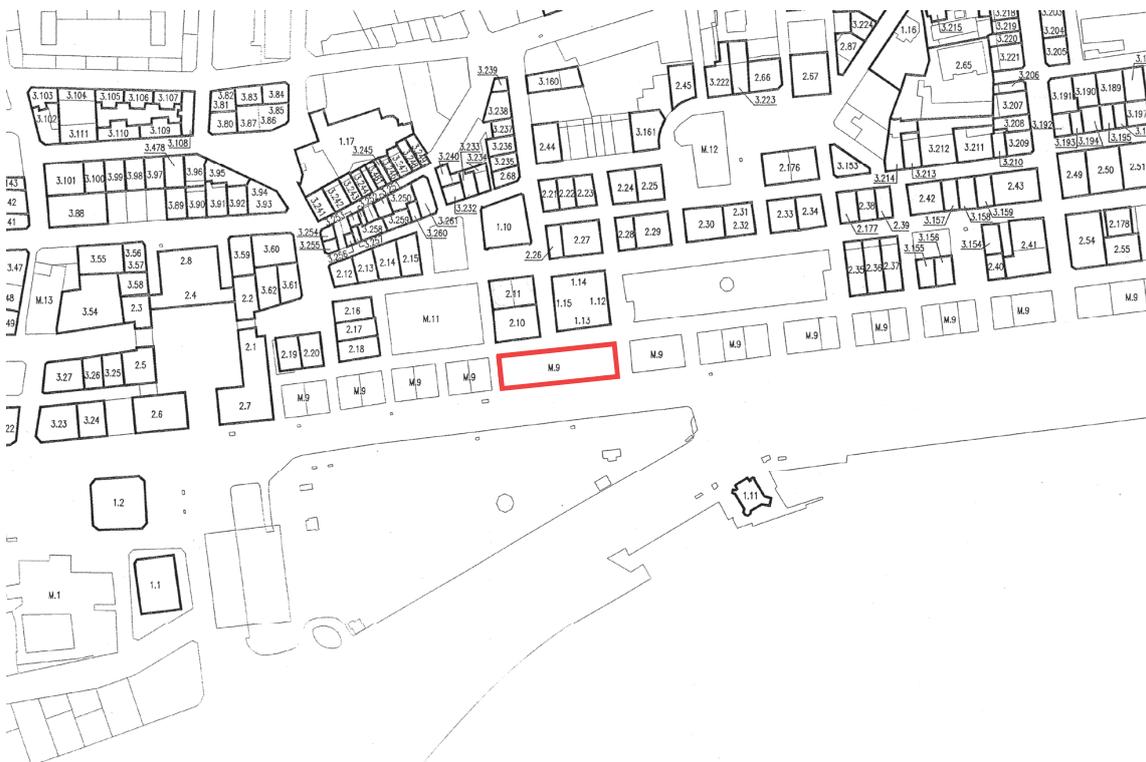
Captura del Plano Hoja 2-5B, Cuadrante 2. Protección Monumental y Catalogación de edificios y espacios libres. PGOU 1996.

Dentro de los planos del Catálogo la parcela está en **Zona M.9:** Protección Monumental, que remite del mismo modo que el anterior, al planeamiento sectorial, es decir, al Plan Especial de Reforma Interior, Protección y Rehabilitación de Paseo de Pereda y Calle Castelar.
