PLAN ESPECIAL DE REFORMA INTERIOR, PROTECCIÓN Y REHABILITACIÓN DEL ÁREA DEL PASEO DE PEREDA Y CALLE CASTELAR

Director	Colaboradores	Documentos nº4	EXCMO. AYUNTAMIENTO DE SANTANDER
Coordinador	ALZADOS PROPUESTA DE ACTUACIÓN 4/4	FICHAS DE ACTUACIÓN SOBRE EDIFICACIÓN 8 DE 41	
		PASEO DE PEREDA ns 9, 10, 11 y 12	
		escala: 1:100

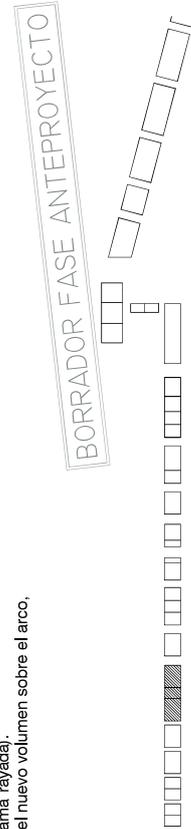
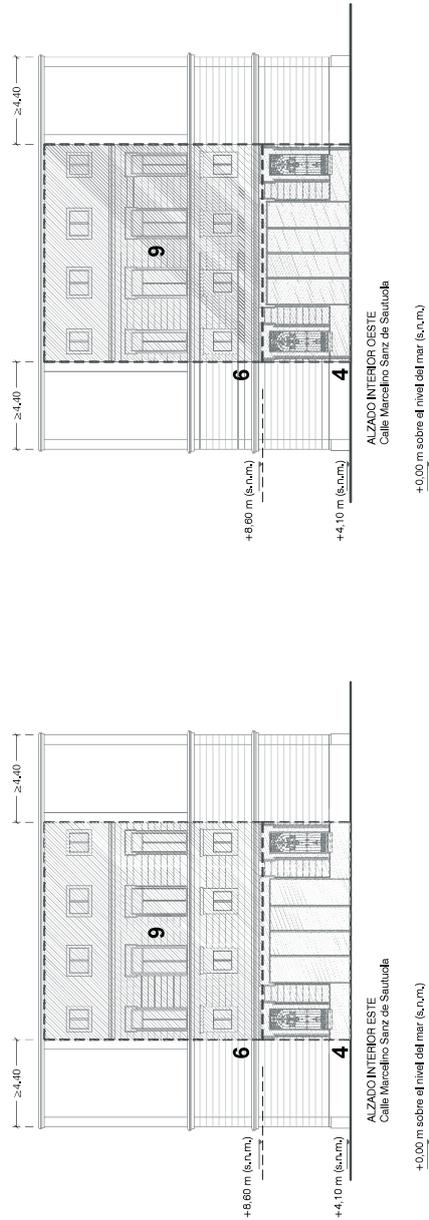
- 4. Nueva entrada por razones de accesibilidad o logística. Modificación de la carpintería actual, acabados y despiece.
- 6. Modificación de fachada para incorporar la conexión entre las alas del edificio (área con trama rayada).
- 9. Cuerpo de conexión de ala Este - Oeste del edificio, en el que se buscará, al igual que en el nuevo volumen sobre el arco, potenciar la ligereza, transparencia y diáfania del mismo, atenuando contrastes, eliminando brillos y evitando colores llamativos. A su vez, los elementos arquitectónicos interiores, tratarán de evitar su opacidad y las estridencias cromáticas.

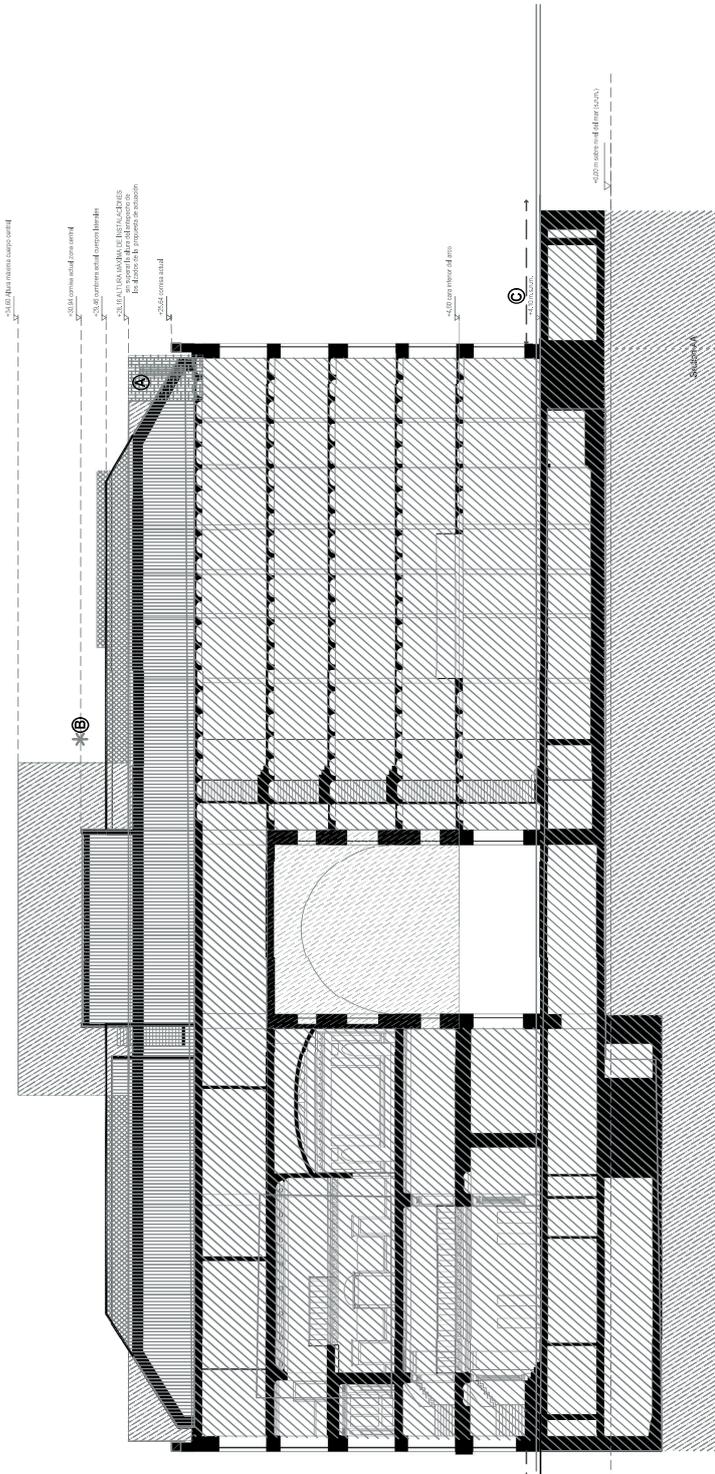
SECCION LONGITUDINAL

Modificación de zonas de forjado mediante eliminación total o parcial para albergar el nuevo uso.

- REESTRUCTURACIÓN TOTAL
- ACTUACIÓN EN LA CUBIERTA
- AMPLIACIÓN
- ELIMINACIÓN

- A. Ubicación de instalaciones en cubierta sin superar altura antepecho de los alzados de la propuesta de actuación.
- B. Área de ubicación de escalera exterior de evacuación.
- C. Área de movimiento de rejillas de instalaciones. Área máxima ocupada total 30 m².

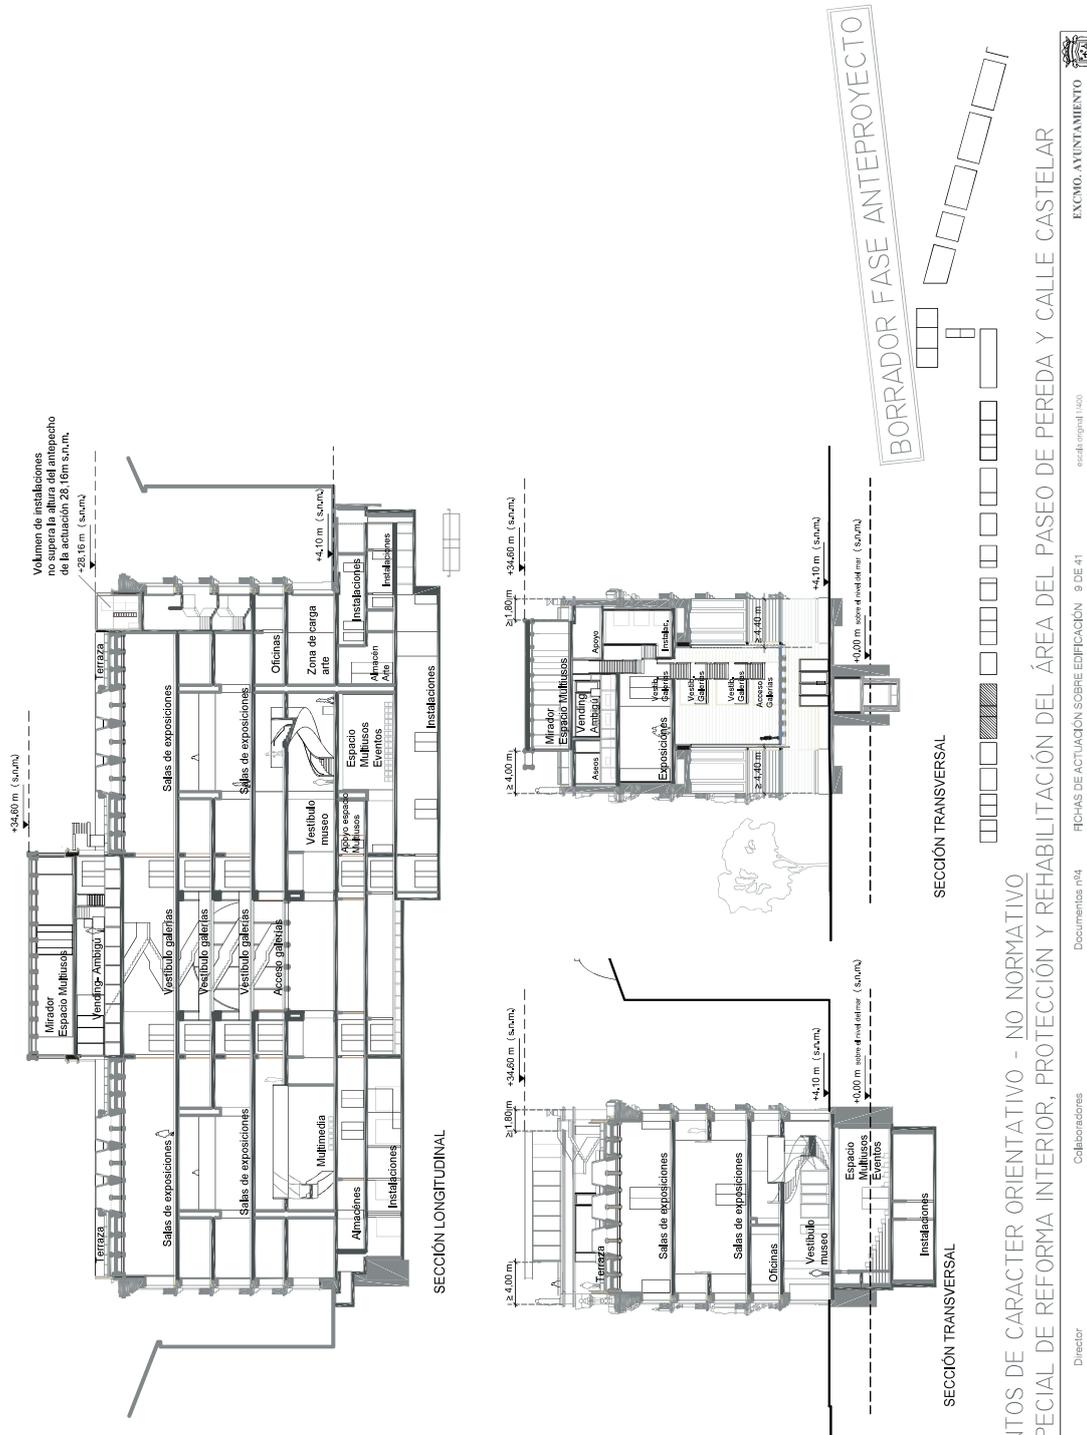
DOCUMENTOS DE CARACTER ORIENTATIVO - NO NORMATIVO
 PLAN ESPECIAL DE REFORMA INTERIOR, PROTECCIÓN Y REHABILITACIÓN DEL ÁREA DEL PASEO DE PEREDA Y CALLE CASTELAR

Director Colaboraciones Documentos nº4 RICHAS DE ACTUACIÓN SOBRE EDIFICACIÓN 9 DE 41 escala original 1:400 EXCMO. AYUNTAMIENTO
