**CVE-2023-5391** **Consejería de Obras Públicas, Ordenación del Territorio y Urbanismo**  
Aprobación definitiva del Plan Especial de Protección del Conjunto Histórico de Mogrovejo.

PLAN ESPECIAL DE PROTECCIÓN DEL  
CONJUNTO HISTÓRICO-ARTÍSTICO  
DE **MOGROVEJO**

Promotor: AYUNTAMIENTO DE CAMALEÑO      Fecha: MAYO 2023  
Redactor: ALBERTO GARCÍA AHIJADO  
Arquitecto Urbanista e Historiador del Arte  
Documento: **CATALOGO DE PROTECCIÓN**

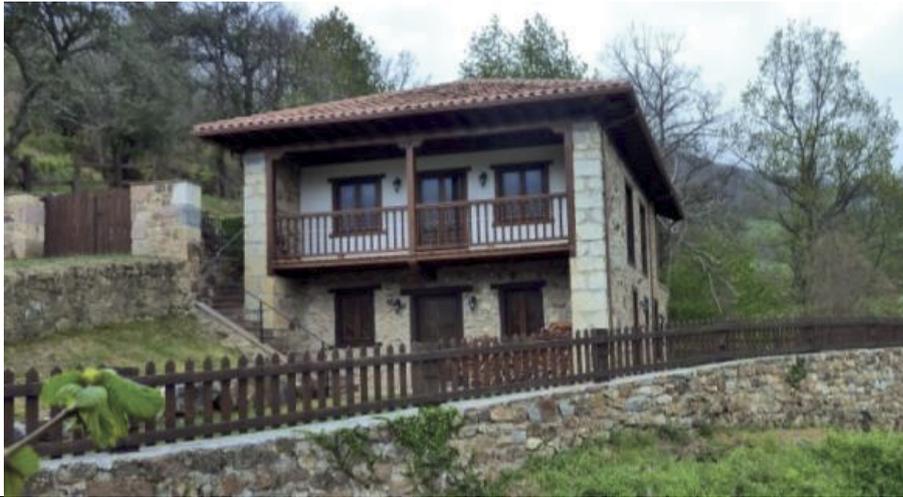
Fachada sudeste (principal)

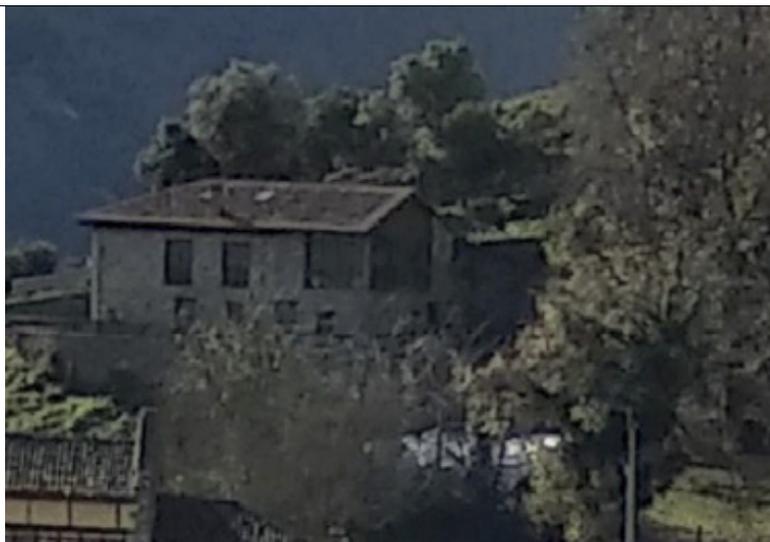
Fachadas nordeste y noroeste

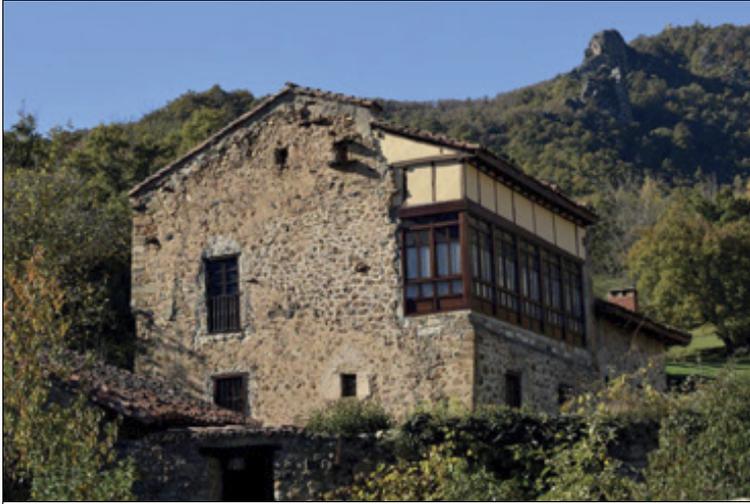
Vista general de las fachadas este y norte

Estado Conservación:	Bueno			
Descripción arquitectónica:	Casona de Vicente de Celis (S. XVI). Constituye la pieza principal del conjunto arquitectónico de su parcela, con portada y anexos agropecuarios en la zona sur, y una ampliación en su viento oeste. La edificación principal se configura a la manera militar defensiva, con muros laterales sobresaliendo por encima de la cubierta. Presenta en la fachada sur el escudo de armas de los Estrada, y una portada de sillería para dar acceso sur a la parcela (ambos elementos deberán conservarse). La cubierta, a dos aguas, cuenta con un pequeño buhardillón al sur. El cierre de piedra de la parcela se prolonga en las fachadas de las edificaciones auxiliares en la zona sudeste. Presenta una reconstrucción del volumen en la parte norte, cerrado con una galería que completa el volumen (presumiblemente tras un colapso), pero no es un elemento original del edificio.

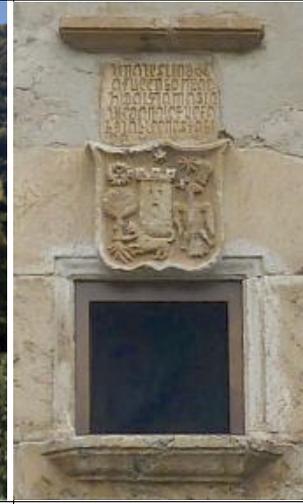
Detalle fachada sur (blasón)

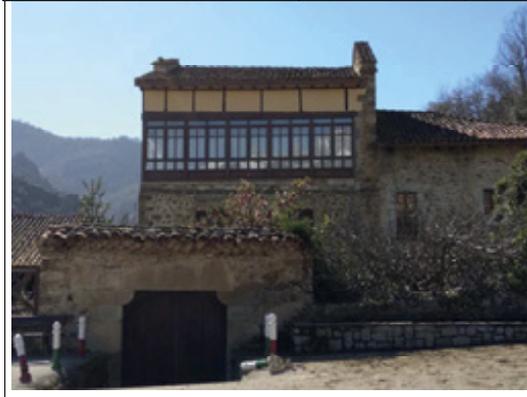
Fachada norte (desde el espacio público, con la portada)

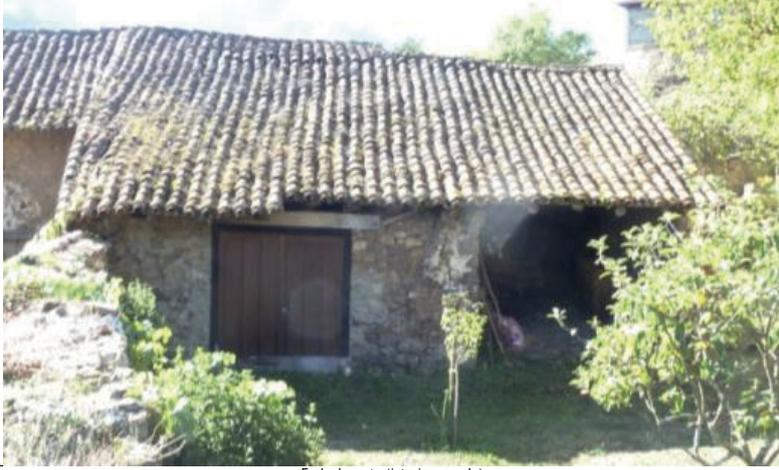
Fachada norte (interior parcela)

Descripción arquitectónica:	Edificio agropecuario (muros de mampostería, estructura interior de madera, cubierta de teja curva), que forma parte de una manzana de edificaciones auxiliares al sudeste de la misma parcela que la Casona de Estrada (y Vicente de Celis), alineado a la calle. Su fachada sur continúa el cerramiento de piedra de la finca. Cuenta con una galería de madera en la fachada sur, utilizada como secadero de productos.		
<b>DATOS DE INTERVENCIÓN PERMITIDOS</b>			
Tipo de obra:	Conservación, Restauración, Consolidación, Rehabilitación, Reestructuración. (art.52). Con carácter excepcional, podrán admitirse Reconstrucción o Demolición parcial (art.53, siempre con declaración previa de ruina, ver normativa).		
Materiales:	Piedra natural del lugar, madera de roble y castaño, teja cerámica curva envejecida, mortero de cal (art.43).		
Volumetría:	Deberá mantenerse la actual configuración volumétrica exterior, en continuidad con el resto de la manzana.

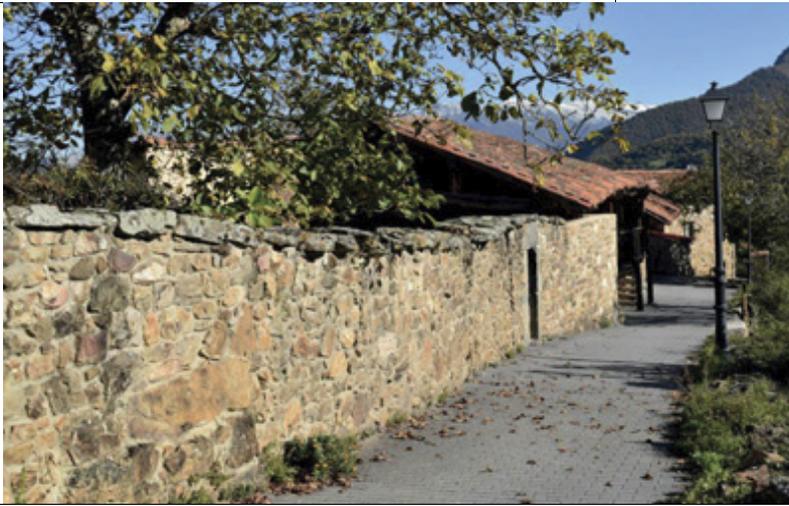
Vista de conjunto del cierre sur de la finca

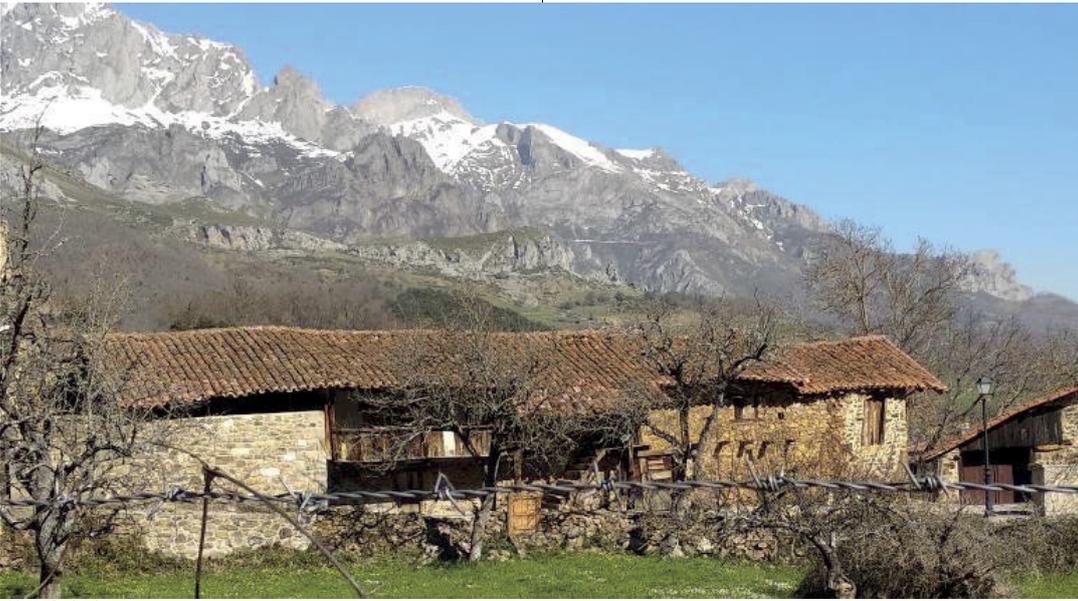
Vista fachada norte

Descripción arquitectónica:	Edificio agropecuario (muros de mampostería, estructura interior de madera, cubierta de teja curva), con uso de cuadra-pajar, que forma parte de una manzana de edificaciones auxiliares al sudeste de la misma parcela que la Casona de Estrada (y Vicente de Celis), alineado a la calle. En las fachadas norte y sur cuenta con restos de viguetas de madera de dos galerías de madera (la sur con escalera desde la calle)destinadas en origen a secadero de productos. Su fachada sur continúa el cerramiento de piedra de la finca. Todo el conjunto en general se encuentra en un mal estado de conservación.			
<b>DATOS DE INTERVENCIÓN PERMITIDOS</b>				
Tipo de obra:	Conservación, Restauración, Consolidación, Rehabilitación, Reestructuración. (art.52). Con carácter excepcional, podrán admitirse Reconstrucción o Demolición parcial (art.53, siempre con declaración previa de ruina, ver normativa).

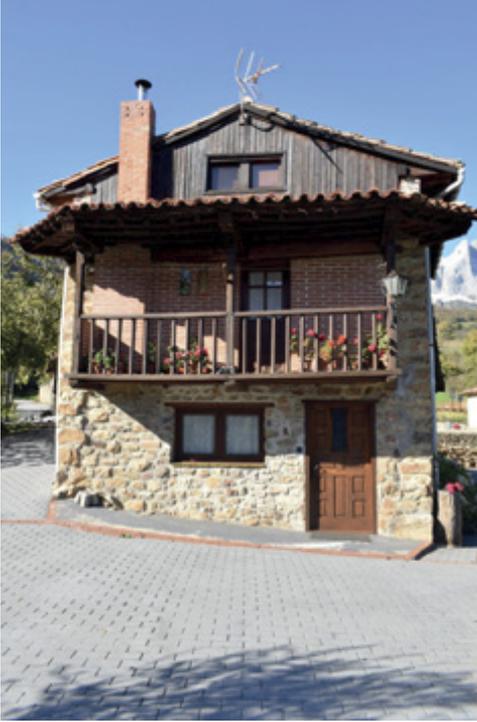
<p>Fachada sudeste</p>

Estado Conservación:	Bueno		
Descripción arquitectónica:	Edificación compuesta de dos piezas de uso complementario (vivienda en la mitad sur y agropecuario, actualmente almacén-garaje, en la mitad norte). Mampostería desconcertada, huecos de geometría variada enmarcados con madera, reforma de finales del s.XX. Estructura interior de madera, cubierta dos aguas teja cerámica curva. Edificación exenta, que colmata su parcela, sin espacio libre. Balconada de madera, bien conservada.		
<b>DATOS DE INTERVENCIÓN PERMITIDOS</b>			
Tipo de obra:	Conservación, Restauración, Consolidación, Rehabilitación, Reestructuración. (art.52). Con carácter excepcional, podrán admitirse Reconstrucción o Demolición parcial (art.53, siempre con declaración previa de ruina, ver normativa).		
Materiales:	Piedra natural del lugar, madera de roble y castaño, teja cerámica curva envejecida (art.43).		
Volumetría:	Deberá mantenerse la actual configuración volumétrica exterior, especialmente la balconada.

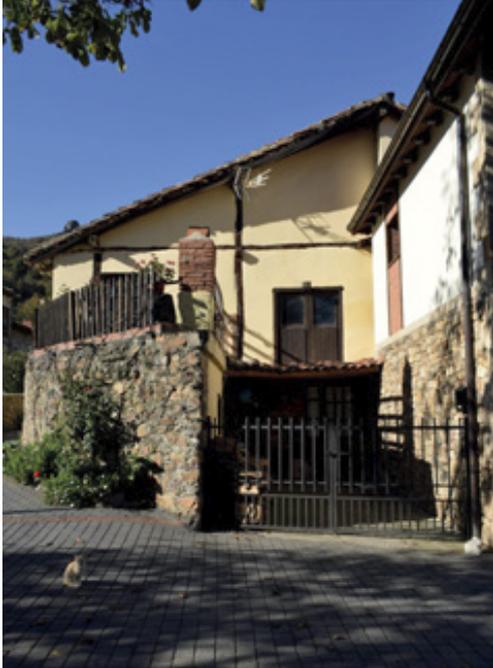
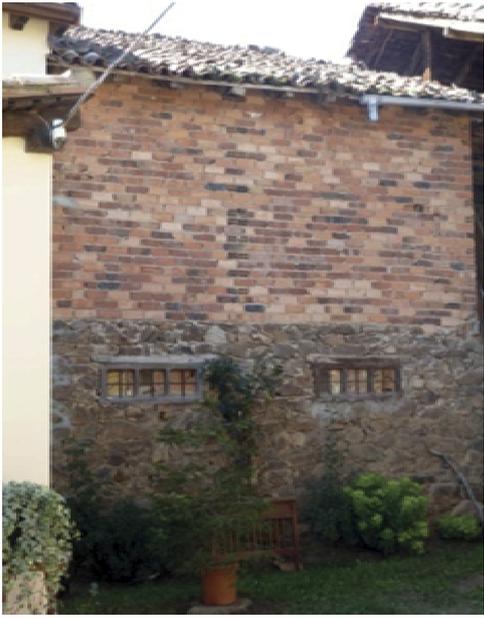
Fachada este	Fachada norte

PLAN ESPECIAL DE PROTECCIÓN DEL CONJUNTO HISTÓRICO-ARTÍSTICO DE MOGROVEJO		NIVEL DE PROTECCIÓN	Nº FICHA
CATÁLOGO DE PROTECCIÓN		AMBIENTAL	05
<b>DATOS GENERALES</b>			
Localización:	PB Mogrovejo, 8		
Referencia Catastral:	1186077UN6718N0001GL		
Superficie Catastral:	Suelo: 135 m <sup>2</sup>	Construido: 170 m <sup>2</sup>	Fecha de construcción: 1920
Coordenadas UTM ETRS-89:	X : 360.929	Y : 4.778.390	Fecha de última reforma: -
Localización en plano:	Barrio Los Pajares		
<b>DATOS DESCRIPTIVOS</b>			
<b>PARCELA</b>			
Superficie ocupada por edificación:	118'02 m <sup>2</sup>		
Clasificación del suelo (DSU):	Urbano		
<b>EDIFICACIÓN</b>			
Uso:	Original: Agropecuario/Residencial	Actual: Residencial	
Superficie edificada catastral:	218'90 m <sup>2</sup>		
Tipología:	Vivienda tradicional (vivienda sencilla)	Nº Plantas: PB+1+BC	
Estado Conservación:	Bueno		
Descripción arquitectónica:	Edificación sencilla, con cubierta a dos aguas de teja cerámica, fachada principal con portal de madera y cristal, y pequeña corralada cerrada por muro de mampostería y puerta de forja. Anexo con chimenea en la parte delantera (viento este). Fachada trasera (norte) con ladrillo sin revestir (inadecuado).

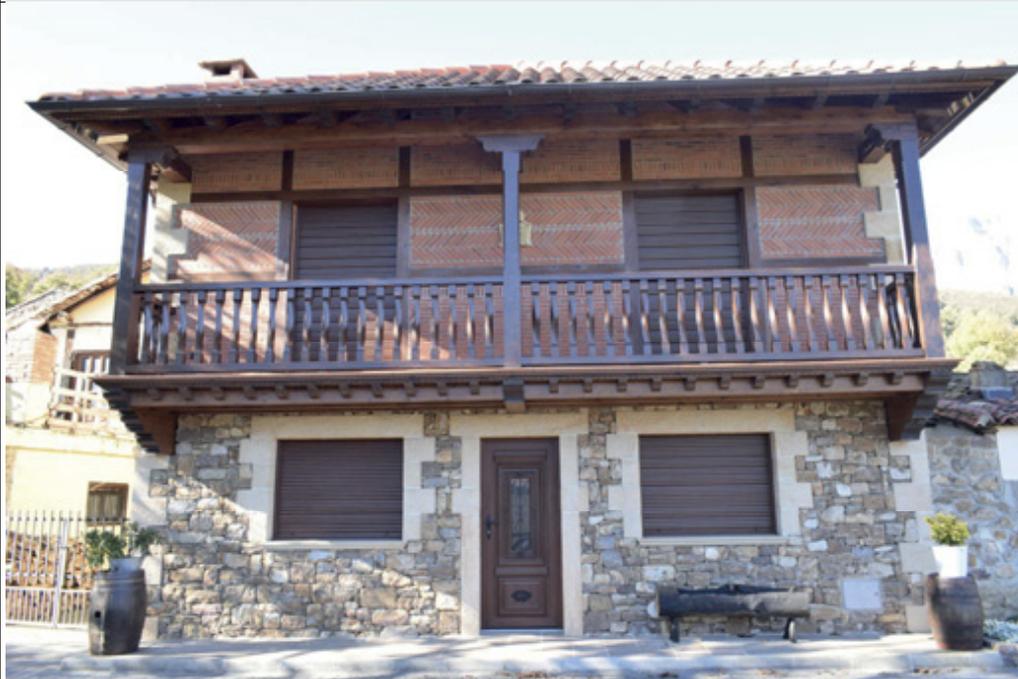
Fachada este (principal)

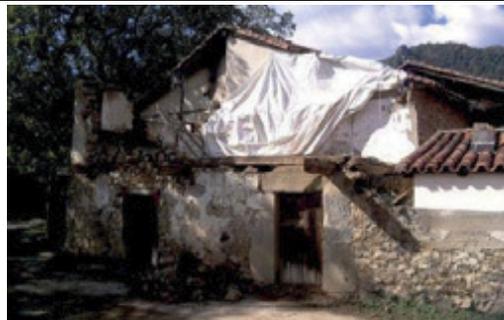
Alzado nordeste (antes de la intervención, parcialmente demolida)

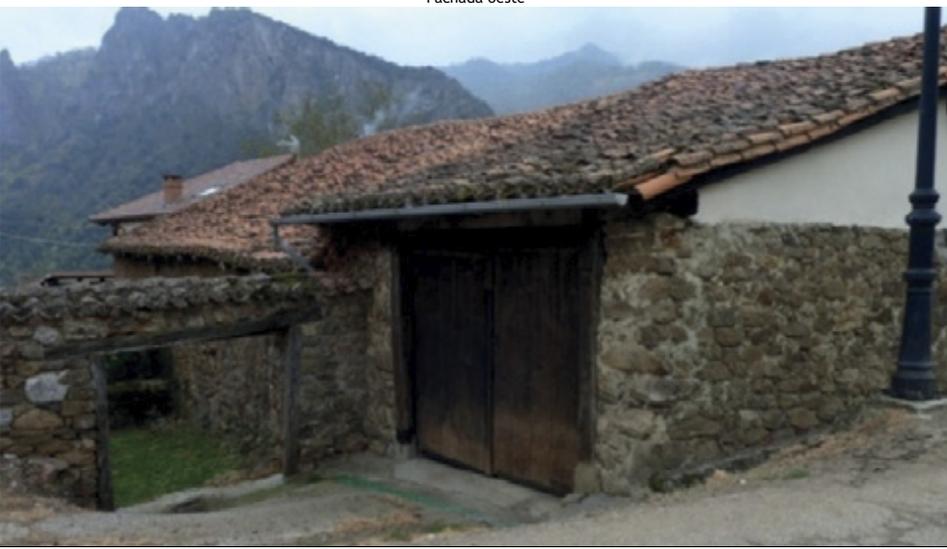
Fachada norte

<b>ELEMENTOS DISCORDANTES</b>			
Canalón en frente norte en aluminio a sustituir por zinc.			
<b>LOCALIZACIÓN</b>	<b>ORTOFOTO</b>

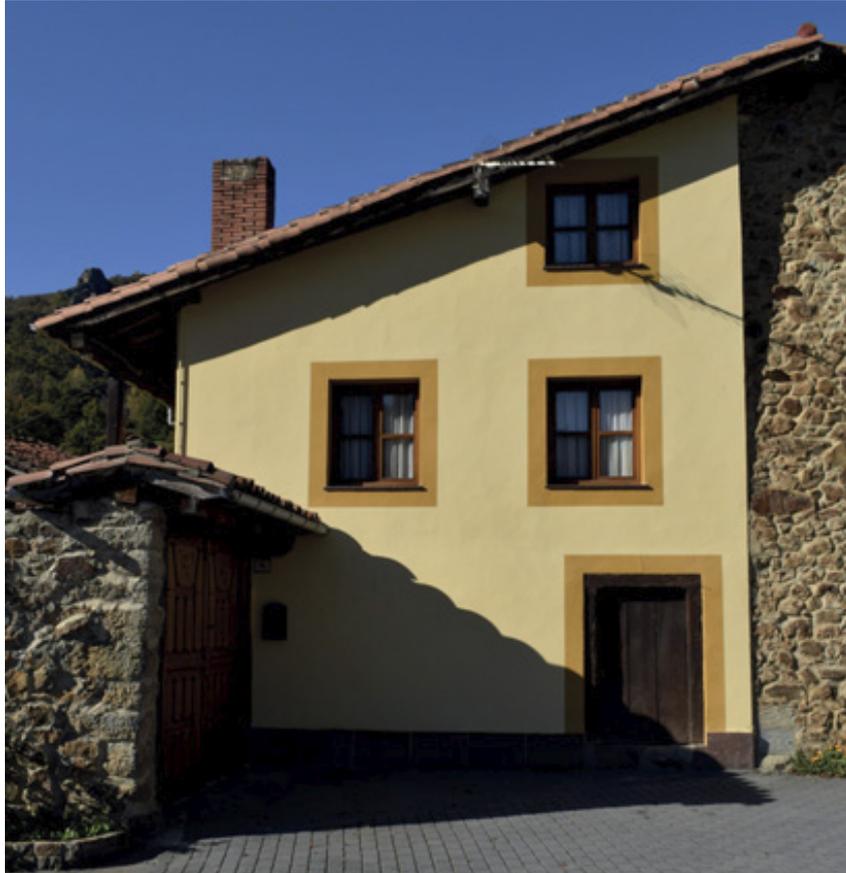
Fachada este (acceso)

Descripción arquitectónica:	La parte de edificación descrita en esta ficha forma una única edificación con la descrita en la ficha 07-A. Ha sufrido una reforma reciente (2010) que ha desconfigurado la imagen tradicional de la edificación, tanto en materiales y elementos, como en la distribución de huecos en fachada. Portalada y tapia de cierre.		
<b>DATOS DE INTERVENCIÓN PERMITIDOS</b>			
Tipo de obra:	Conservación, Restauración, Rehabilitación. No se permitirán obras mayores que no sean para procurar la sustitución de la edificación (como "inadecuada") por una edificación que cumpla las condiciones (Cap.IV.5). Podrá contemplarse una reforma integral que, sobre el mismo volumen, recupere los valores arquitectónicos.		
Materiales:	Piedra natural, madera de roble y teja cerámica curva envejecida, mortero de cal (Art.43).		
Volumetría:	Deberá mantenerse la volumetría exterior actual. Solo podrán modificarse los huecos para recuperar los huecos originales (ver art.44-45).

<b>ELEMENTOS DISCORDANTES</b>			
La reforma realizada en la edificación introdujo materiales ajenos a la tipología tradicional que se deberán eliminar: revoco industrializado en la fachada, marcado del contorno de los huecos con pintura, utilización del ladrillo tanto en la balconada como en la chimenea, bajante de PVC. Los huecos, de geometría sensiblemente cuadrada y gran tamaño, resultan ajenos a los huecos tradicionales de edificaciones similares.			
<b>LOCALIZACIÓN</b>		<b>ORTOFOTO</b>

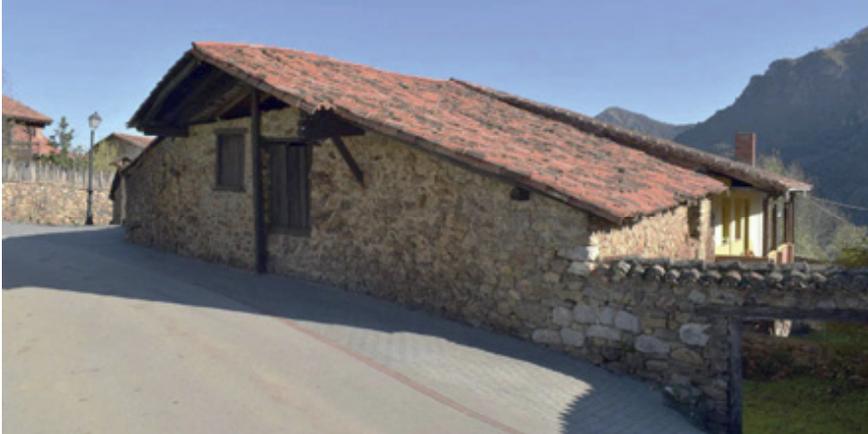
Fachada noroeste (a la Carretera Autonómica)

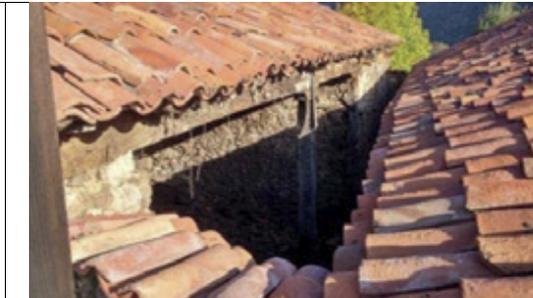
Espacio intersticial entre esta edificación y la colindante al sur

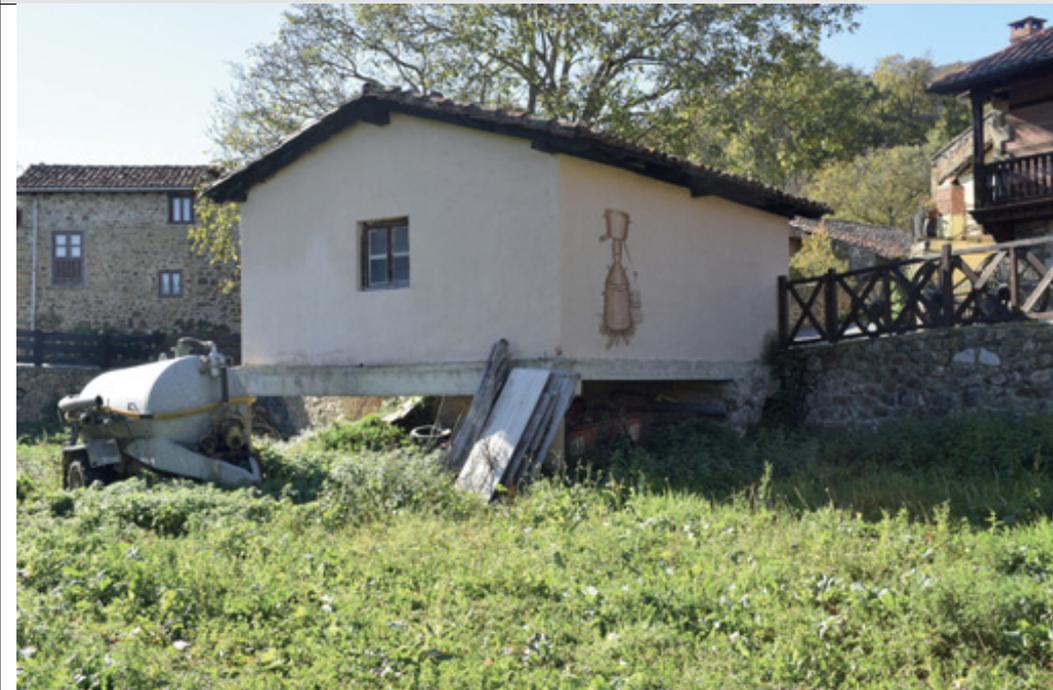
Alzado general noreste
