PLAN ESPECIAL DE PROTECCIÓN DEL CONJUNTO HISTÓRICO-ARTÍSTICO DE MOGROVEJO CATÁLOGO DE PROTECCIÓN	NIVEL DE PROTECCIÓN	Nº FICHA
	AMBIENTAL	32 (fotos)

PLAN ESPECIAL DE PROTECCIÓN DEL CONJUNTO HISTÓRICO-ARTÍSTICO DE MOGROVEJO CATÁLOGO DE PROTECCIÓN		NIVEL DE PROTECCIÓN	Nº FICHA
		AMBIENTAL	33
<b>DATOS GENERALES</b>			
Localización:	PB Mogrovejo, 20		
Referencia Catastral:	1186062UN6718N0001XL		
Superficie Catastral:	Suelo: 574 m <sup>2</sup>	Construido: 135 m <sup>2</sup>	Fecha de construcción: anterior a 1900
Coordenadas UTM ETRS-89:	X : 360.987	Y : 4.778.513	Fecha de última reforma: 1941
Localización en plano:	Barrio de Abajo		
<b>DATOS DESCRIPTIVOS</b>			
<b>PARCELA</b>			
Superficie ocupada por edificación:	169 m <sup>2</sup>		
Clasificación del suelo (DSU):	Urbano		
<b>EDIFICACIÓN</b>			
Uso:	Original: Residencial	Actual: Residencial / Hostelería	
Superficie edificada catastral:	201 m <sup>2</sup>		
Tipología:	Vivienda tradicional (vivienda sencilla)	Nº Plantas: PB+BC	
Estado Conservación:	Bueno		
Descripción arquitectónica:	Edificación de remate de manzana, evolucionada de una casa baja con ampliación realizada en 1941, incluyendo en ese momento un arco dovelado de acceso a la e

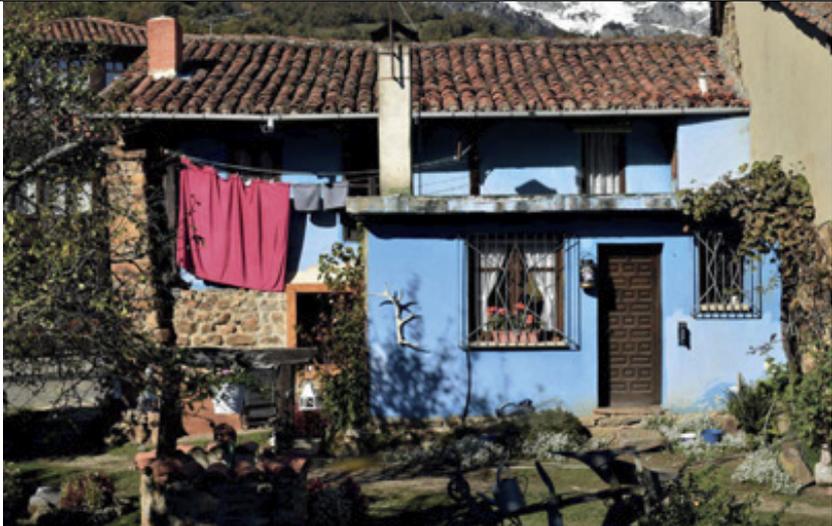
<p>Vista trasera, fachada este</p>

SITUACIÓN EN PLANOS	ORTOFOTOGRAFÍA AÉREA		
<b>OBSERVACIONES:</b>			
<p>HUECOS: Dado el número de huecos existentes, y su superficie en relación con las fachadas, no se podrán abrir nuevos huecos, aunque se podrá reconfigurar la fachada oeste, sustituyendo el arco existente por huecos adaptados a la normativa (art.43-45).</p> <p>CERRAMIENTO: El cerramiento de la parcela no tiene interés, pudiendo reformarse con las condiciones de la normativa (art.32). Deberá eliminarse el elemento discordante (caseto trasero) con la primera intervención que se realice en la edificación.</p>

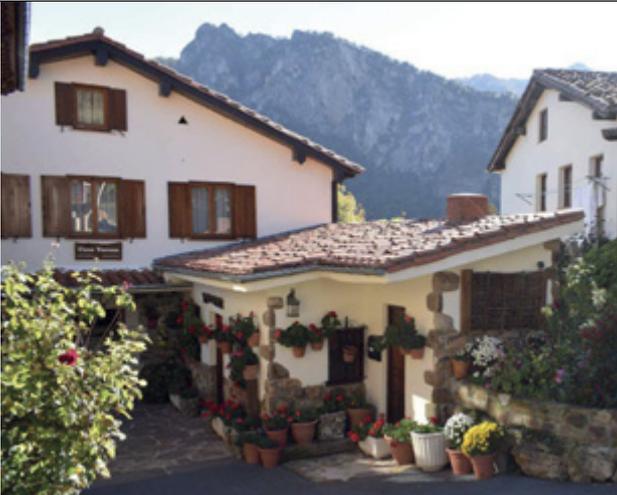
<p>Fachadas noroeste (vista del anexo delante)</p>

<b>SITUACIÓN EN PLANOS</b>		<b>ORTOFOTOGRAFÍA AÉREA</b>	
<b>OBSERVACIONES</b>			
Deberá reformarse la edificación, recuperando el carácter tradicional de la edificación original. Cualquier licencia que se solicite deberá incluir la eliminación de elementos discordantes, empezando por el recerco falso de piedra de la fachada este, cambiándolo por madera, y el tejadillo de la fachada oeste. Deberá retirarse el "acabado en cantos rodados" del anexo al oeste.

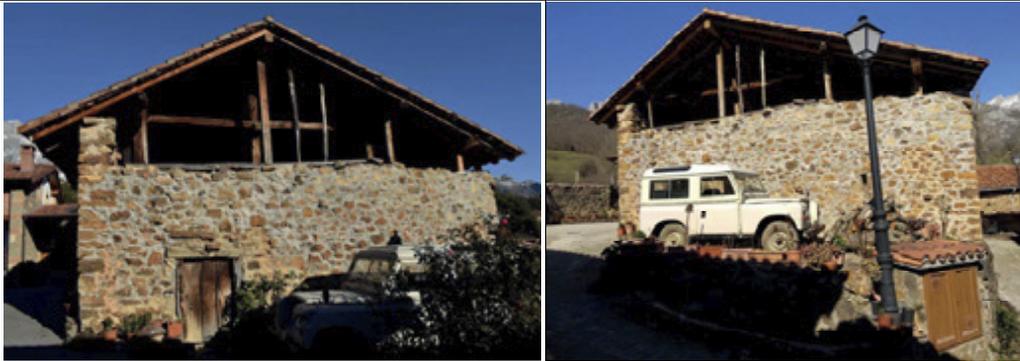
Fachada sur (dos huecos, uno grande en madera y uno pequeño con sillar) y el cierre de parcela con armario contador.

<b>ORTOFOTOGRAFÍA AÉREA</b>		
<b>OBSERVACIONES</b>			
<p>La actuación sobre esta referencia catastral deberá realizarse en coordinación con la ficha 42, dado que funcionalmente son un mismo edificio.</p> <p><b>HUECOS:</b> Dada la configuración de los alzados de la edificación, y los huecos abiertos en las tres fachadas, no podrá abrirse ningún hueco nuevo, ni modificar los existentes. Podrá abrirse, justificadamente, un hueco más en planta baja de fachada sur, de mismo tamaño y configuración que el existente. Se podrá recuperar el cierre de sieto para los "huecos de sieto" al sur y al este. Se someterá a las ordenanzas (arts. 43 a 45)</p> <p>El cerramiento de la parcela no tiene interés, pudiendo reformarse con las condiciones de la normativa (art.32). Se procurará embutir el contador existente en ese cierre, incluso enterrado, para que no resulte un volumen independiente al exterior.</p>

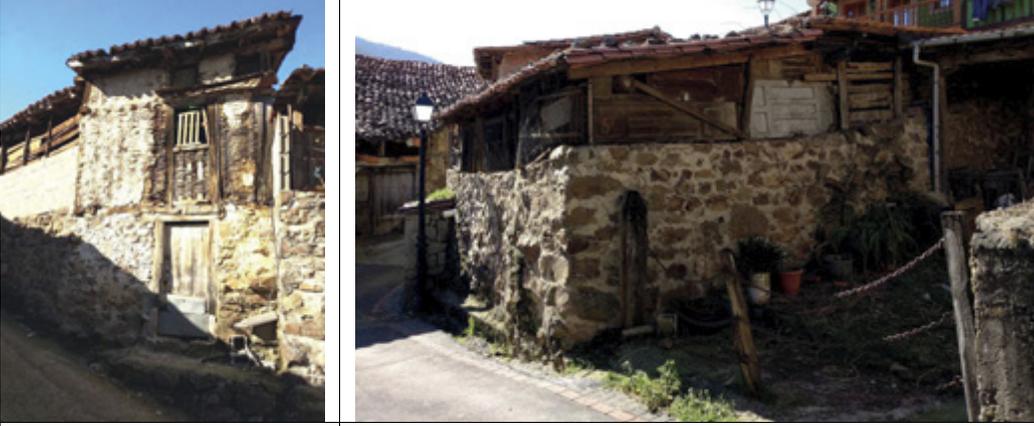
<p data-bbox="344 1541 560 1559">Fachada este: Pieza central (detalle)</p> <p data-bbox="628 1541 1318 1559">Vista del anexo norte, con el "hueco de sieto" impropriadamente cerrado con malla de gallinero y materiales de deshecho.</p>

<b>OBSERVACIONES</b>			
Deberá condicionarse cualquier licencia a la retirada de los elementos discordantes, recuperando en su lugar los elementos tradicionales correspondientes. Fundamentalmente deberá conservarse la pieza central, ejemplo en miniatura de tipología lebaniega, y única parte que conserva la apariencia original. Conservación de la volumetría actual. Se deberán recuperar los "huecos de sieto" en las alas laterales, y así como mantener y rehabilitar los huecos de la pieza central. Dada la configuración de las fachadas y sus huecos existentes, no se permitirá la apertura de ningún nuevo hueco, ni la modificación de los existentes.

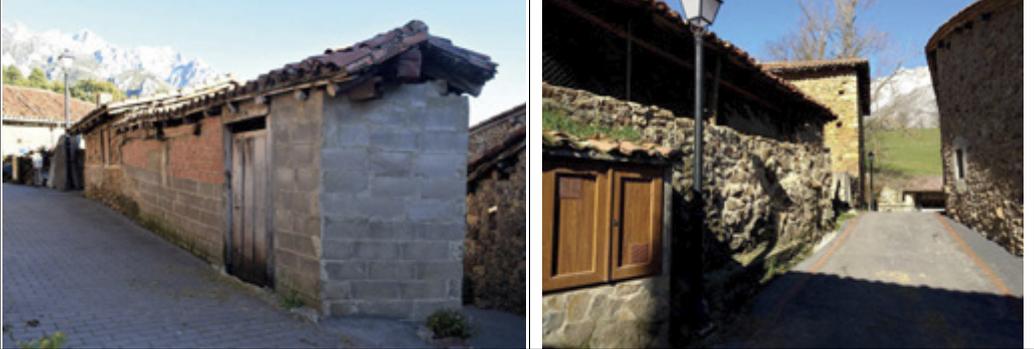
<p data-bbox="304 1921 722 1939">Fachada sudoeste, anexo agropecuario cerrado con bloques de hormigón</p> <p data-bbox="826 1921 1305 1939">Vista del anexo al norte, con armario de control de alumbrado público que deberá integrarse en el cierre, o cambiarse de ubicación.</p>

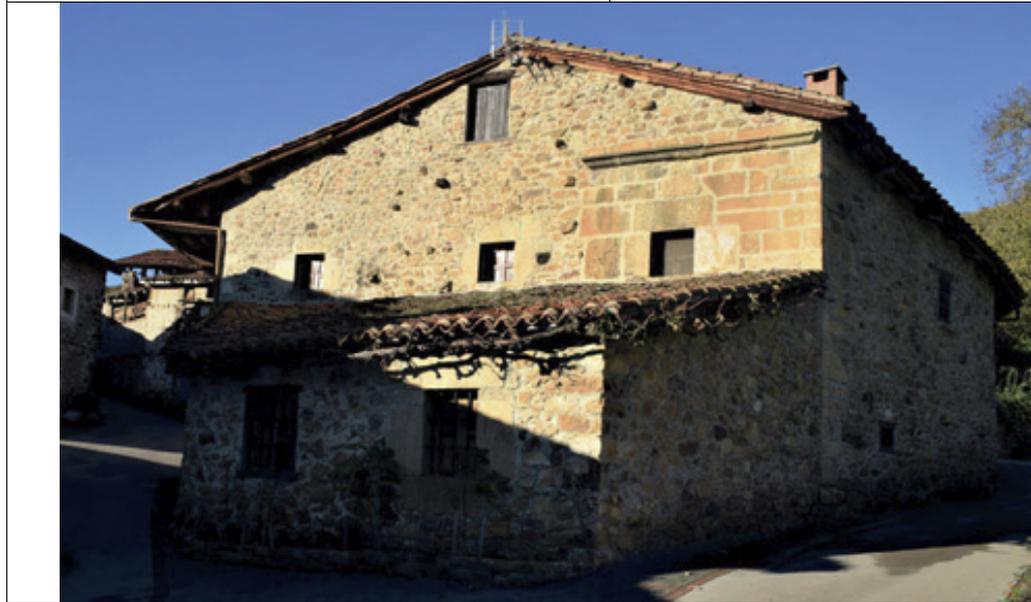
Fachada este con huecos en piedra (en diferente tipología) y cuerpo bajo adosado

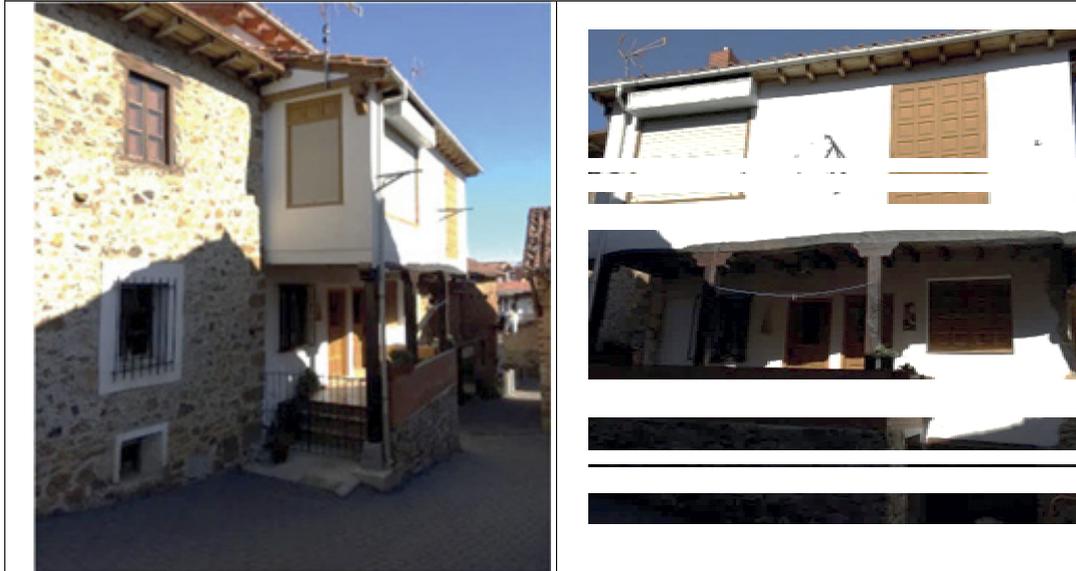
Fachada sur: la edificación de la ficha 49 es la parte izquierda del conjunto, la parte con tendedero y ventana con cajonera de persiana. El acceso en planta baja es común.

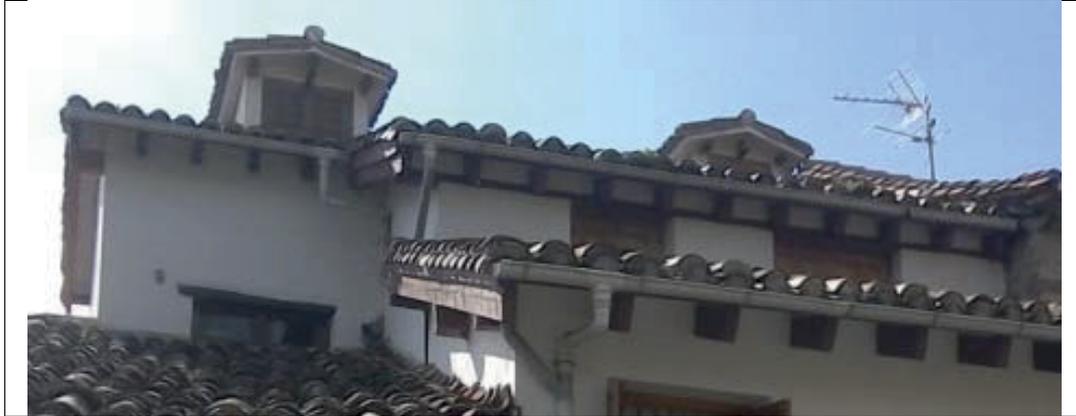
Detalle del tejado escalonado con casetones (al norte)

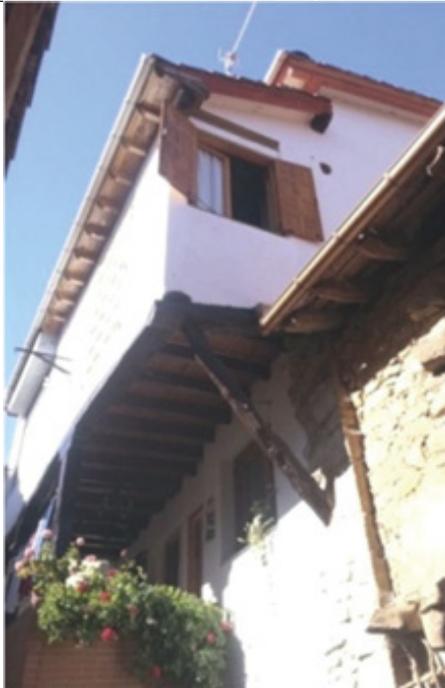
Vista inferior de la balconada de planta alta (con el jабalcón, y la ventana en el lateral este)

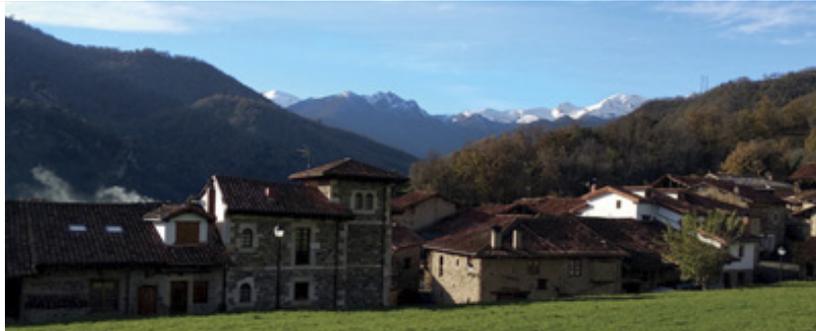
Conjunto del caserío desde el norte, con el impato de la edificación en el conjunto, con un volumen muy agresivo para el resto de las edificaciones.

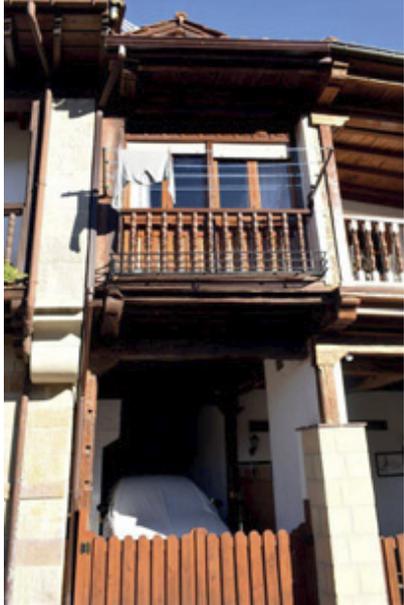
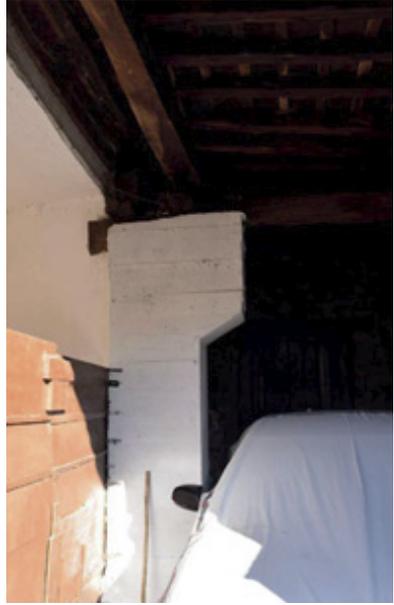
Fachada sur	Machón de hormigón pintado de blanco en estragal (fachada sur)

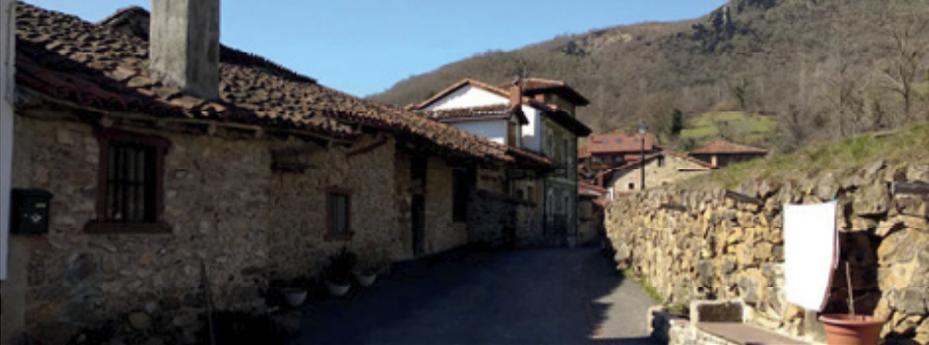
Fachada norte (imagen de conjunto, viendo el negativo impacto del casetón en la cubierta)
