Cyo CONSEJO REGULADOR DE ARQUITECTOS
REHABILITACIÓN Y ADAPTACIÓN A EDIFICIO DE OFICINAS DE EDIFICIO EN
CALLE HERNÁN CORTÉS, 11. SANTANDER
BANCO DE SANTANDER

ANEXO III. Informe sobre la afección al valor patrimonial cultural

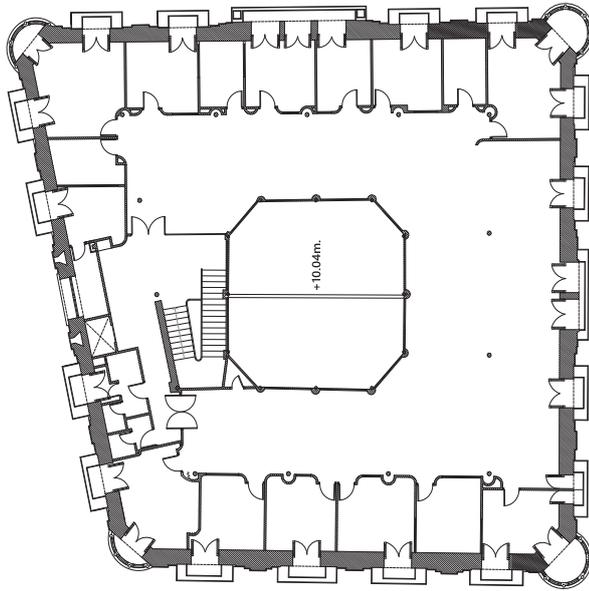
Planta segunda, e 1:200

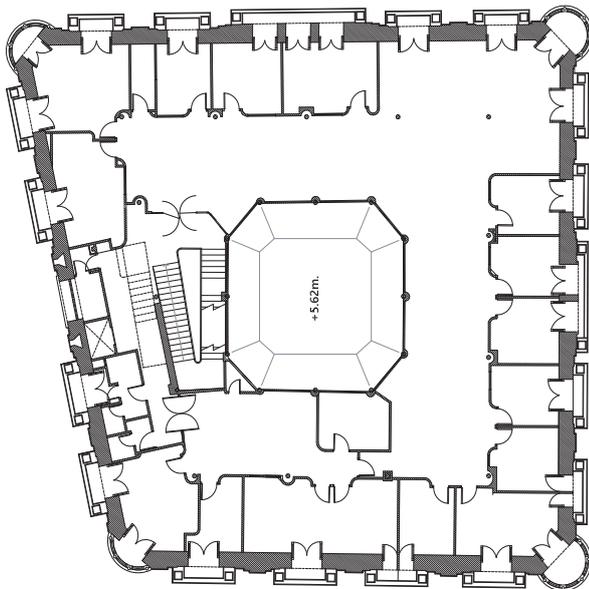
Planta primera, e 1:200

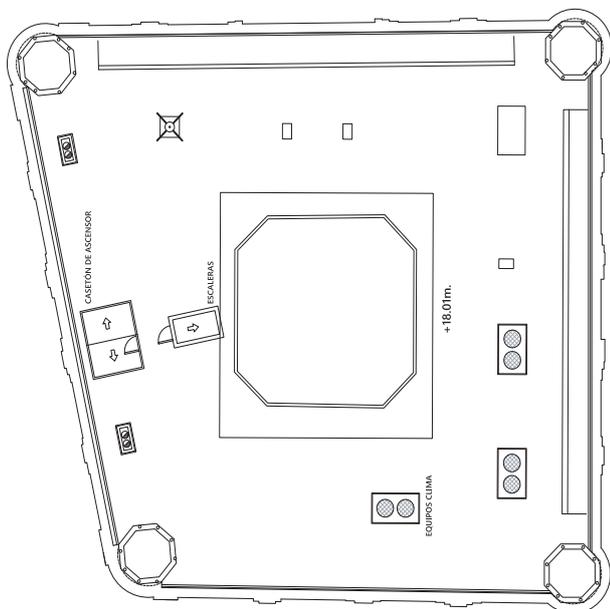
Planta cubierta, e 1:200

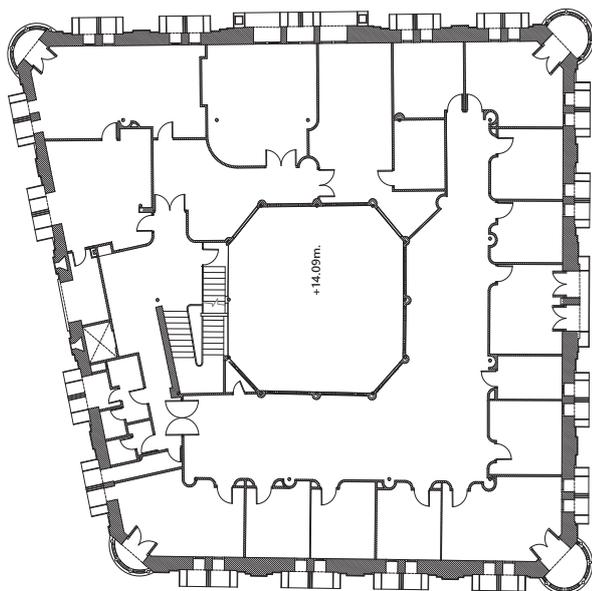
Planta tercera, e 1:200

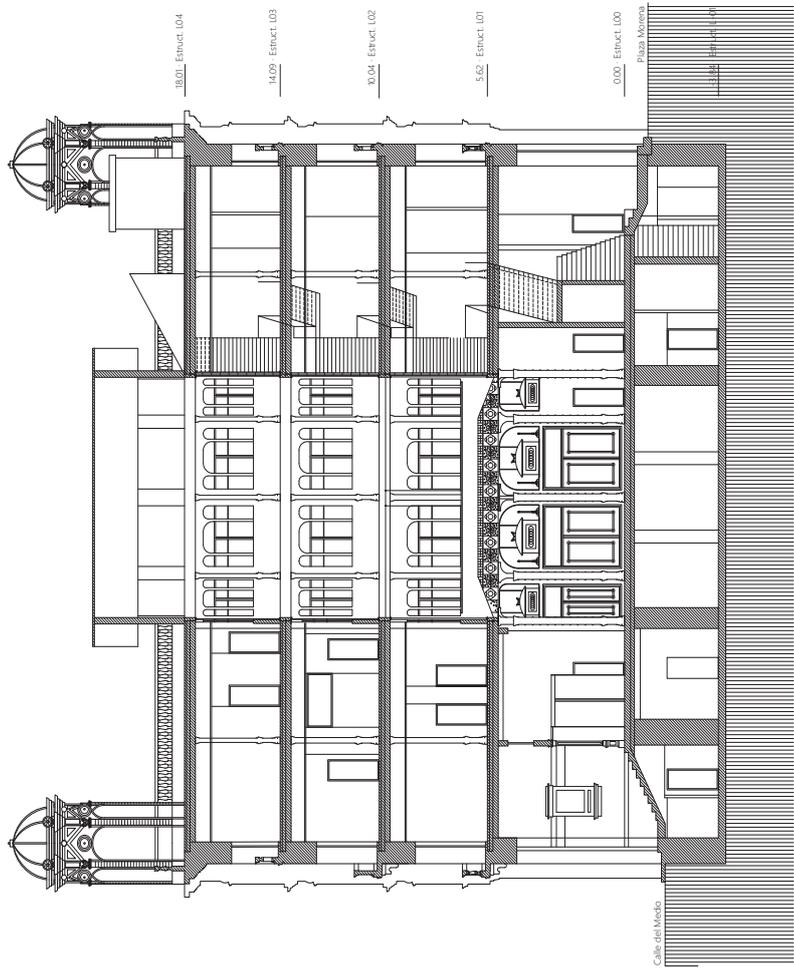
SECCIÓN EA.04

Sección e 1:150

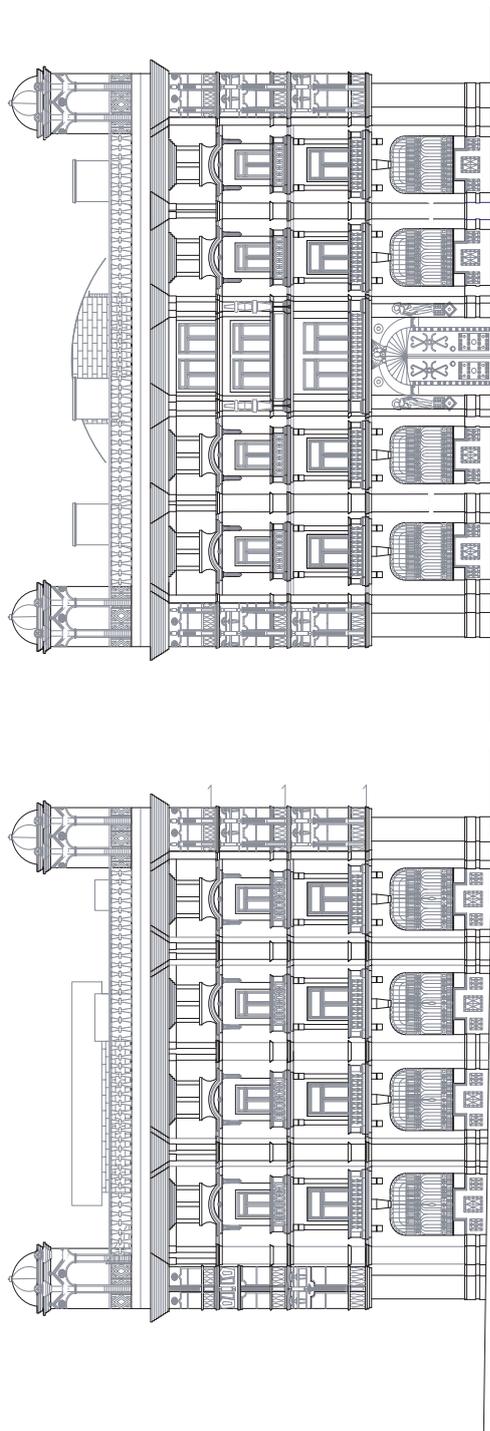
ALZADOS
ESTADO ACTUAL
EA.05

Alzado fachada calle Bailén

Alzado fachada calle Herman Cortés

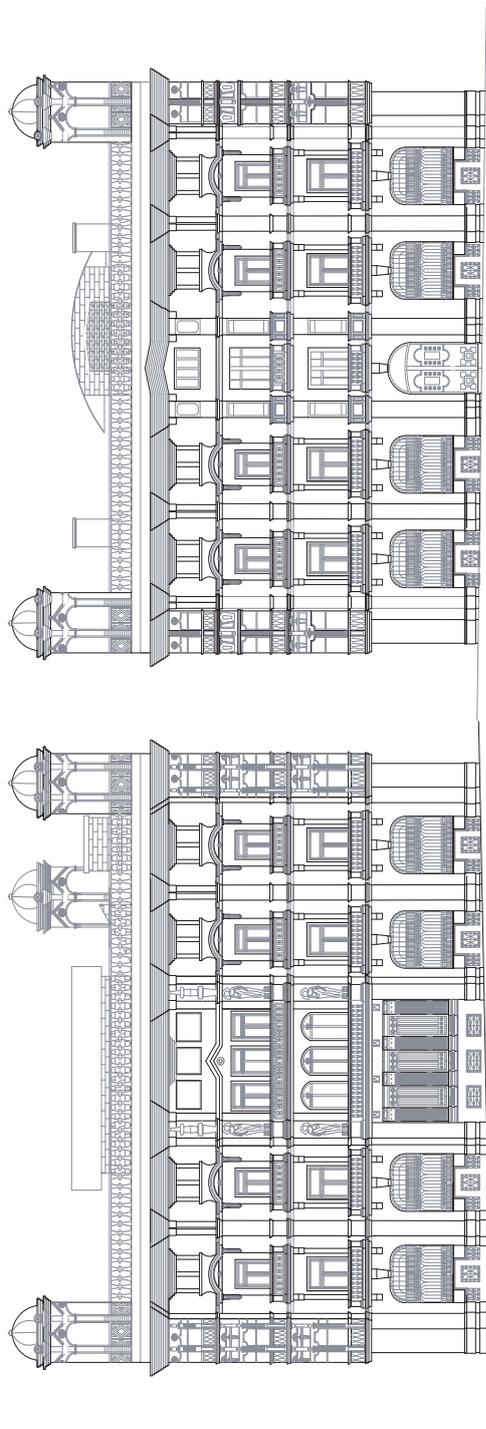
ALZADOS ESTADO ACTUAL EA.06

Alzado fachada calle Marcelino Sanz

Alzado fachada calle del Medio

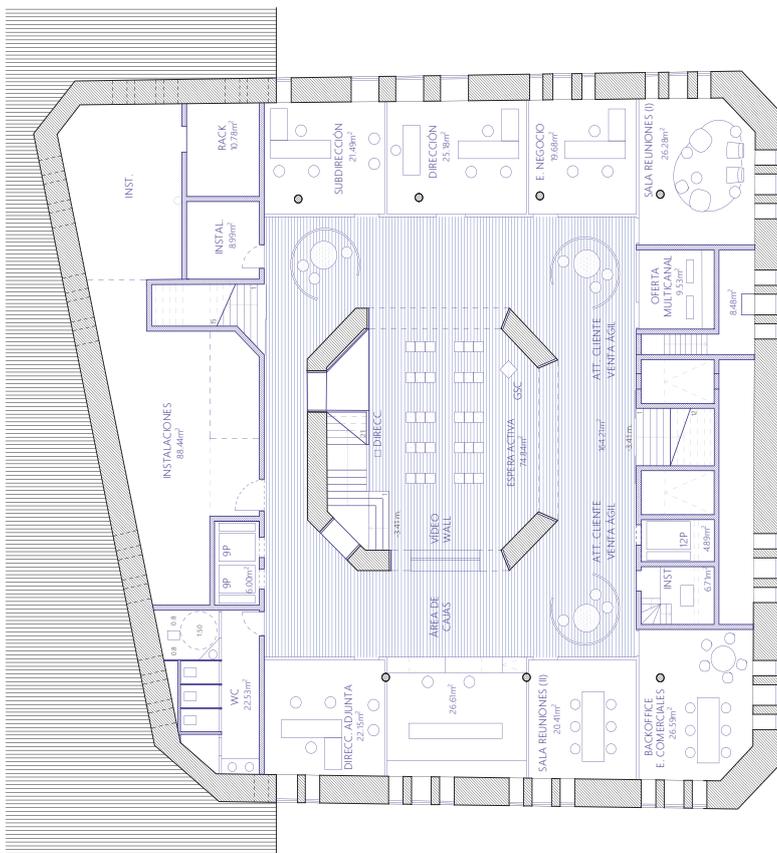
PLANTA SÓTANO - ARQUITECTURA
ER.01

PLANTA SÓTANO (-3,41m.) Oficina Comercial	Sup. Construida TOTAL (m²)	Sup. Construida NO COMPUT. (m²)	Sup. Construida COMPUTABLE (m²)	Sup. UTIL (m²)
	788,50 m²	177,19 m²	611,31m²	610,17m²

OFICINA COMERCIAL
Planta sótano, e 1:150

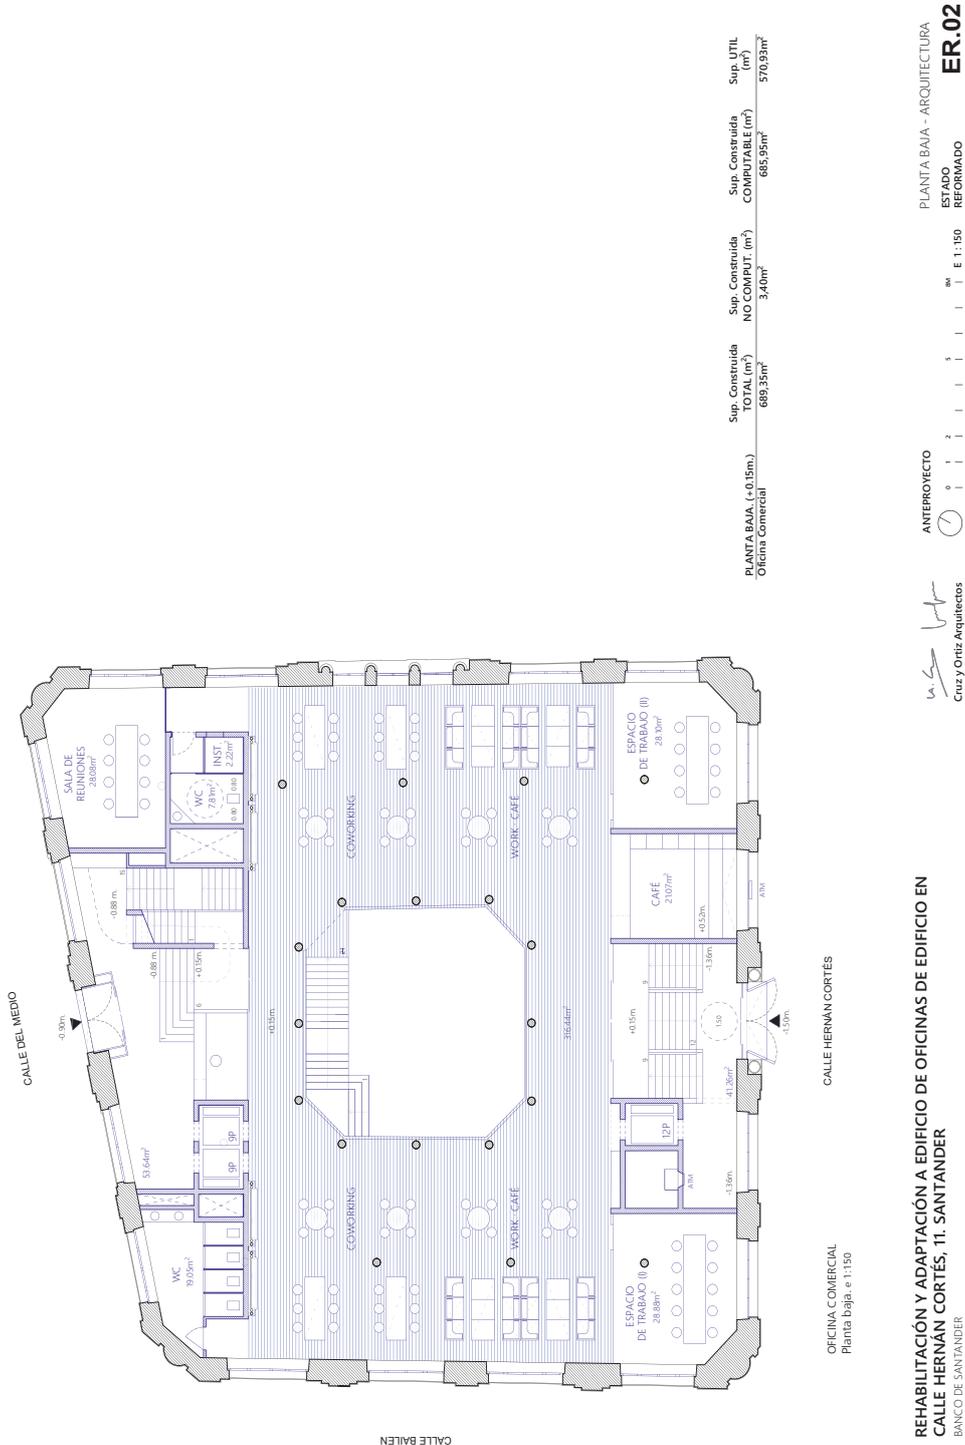
ER.02

PLANTA BAJA (+0.15m.) Oficina Comercial	Sup. Construida TOTAL (m²)	Sup. Construida NO COMPUT. (m²)	Sup. Construida COMPUTABLE (m²)	Sup. UTIL (m²)
	689,35m²	3,40m²	685,95m²	570,93m²

Planta Baja, e 1:150

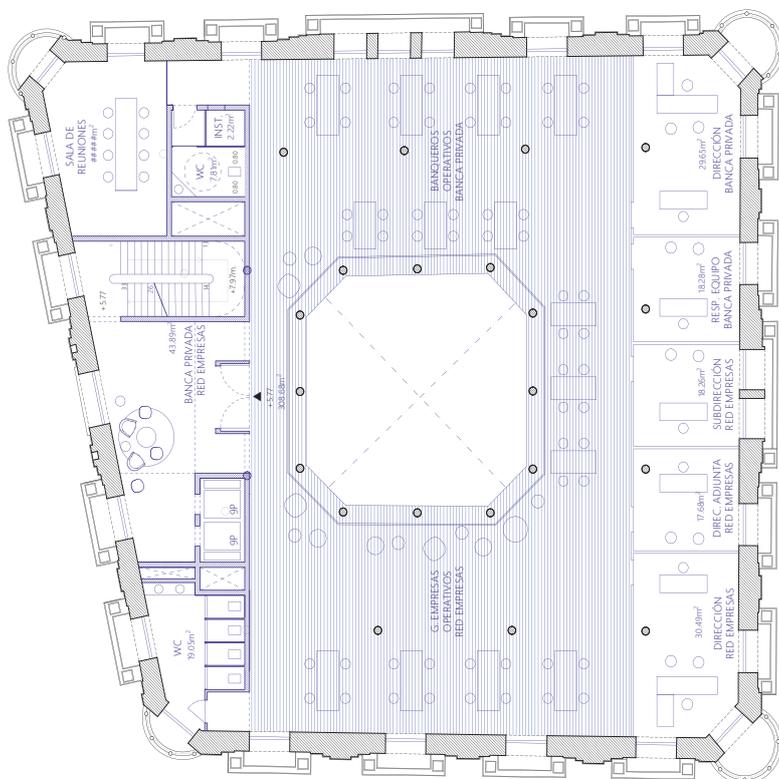
PLANTA PRIMERA - ARQUITECTURA
ESTADO REFORMADO
ER.03

OFCINAS
Planta primera, e 1:150

PLANTA PRIMERA, (+0.57m.) Oficinas	Sup. Construida TOTAL (m ²)	Sup. Construida NO COMPUT. (m ²)	Sup. Construida COMPUTABLE (m ²)	Sup. U.T.I.L. (m ²)
	745,26m ²	26,09m ²	719,17m ²	549,75m ²

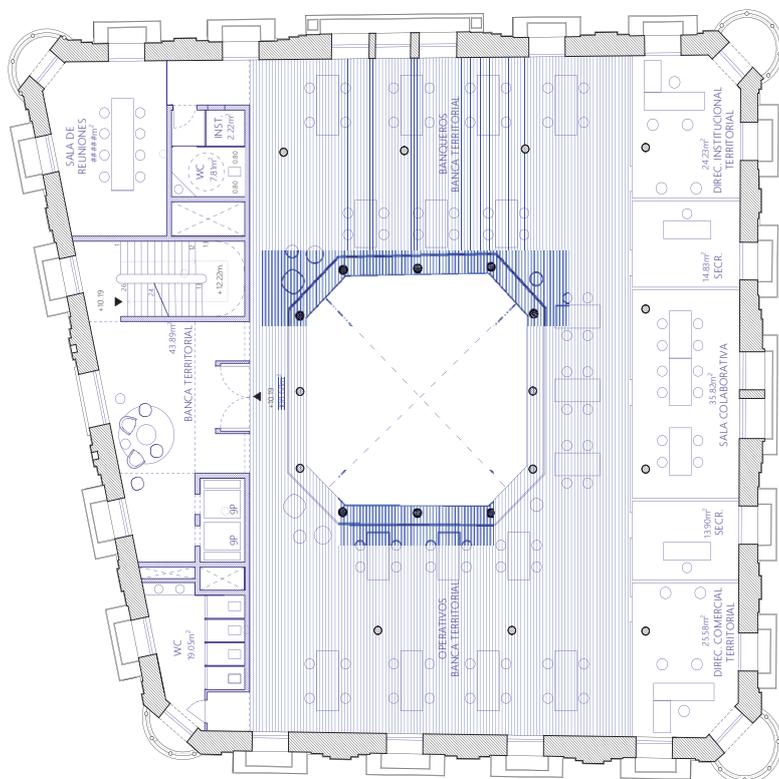
PLANTA SEGUNDA - ARQUITECTURA
ER.04

OFCINAS
Planta segunda. e 1:150

PLANTA SEGUNDA. (+10.19m) Oficinas	Sup. Construida TOTAL (m ²)	Sup. Construida NO COMPUT. (m ²)	Sup. Construida COMPUTABLE (m ²)	Sup. ÚTIL (m ²)
	739,44m ²	26,09m ²	713,35m ²	549,75m ²

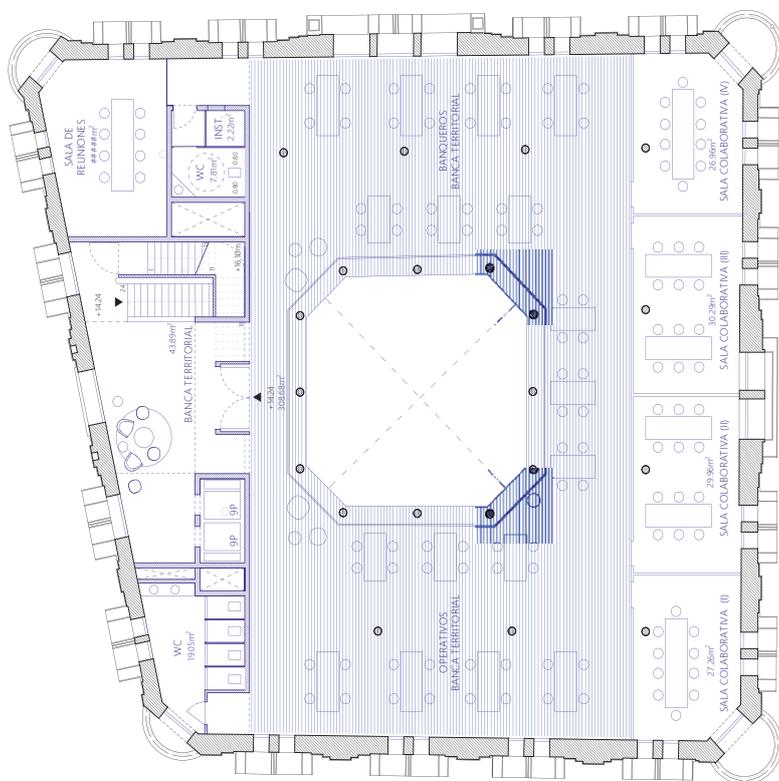
PLANTA TERCERA - ARQUITECTURA
ER.05

OFICINAS
Planta tercera, e 1:150

PLANTA TERCERA (-14,24m) Oficinas	Sup. Construida TOTAL (m²)	Sup. Construida NO COMPUT. (m²)	Sup. Construida COMPUTABLE (m²)	Sup. UTL (m²)
	695,72m²	26,09m²	669,63m²	549,88m²

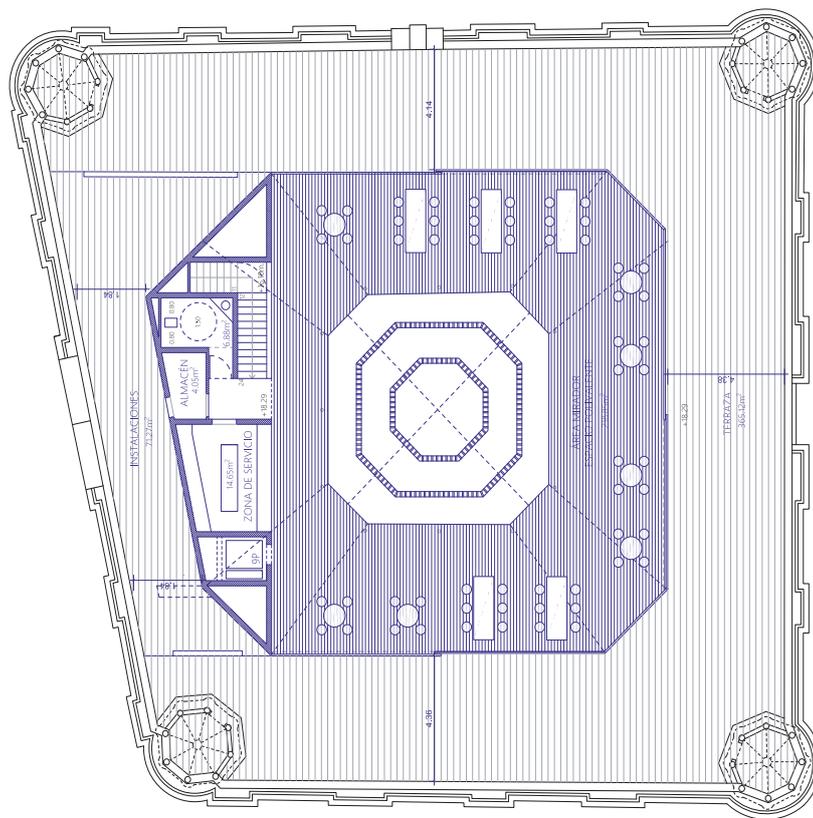
ER.06

ÁREA MIRADOR - ESPACIO POLIVALENTE
Planta cubierta, e 1:150

PLANTA CUBIERTA (e 1:16,29m.) Espacio Mirador	Sup. Construida TOTAL (m ²)	Sup. Construida NO COMPUT. (m ²)	Sup. Construida COMPUTABLE (m ²)	Sup. UTIL (m ²)
	297,87m ²	33,41m ²	264,46m ²	694,11m ²

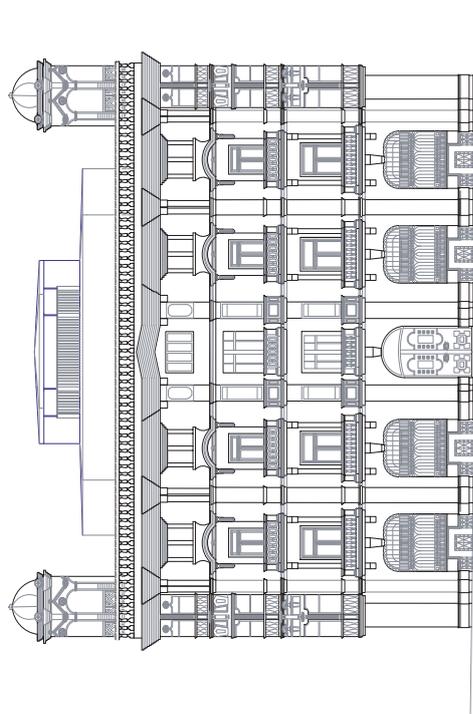
Alzado fachada calle del Medio

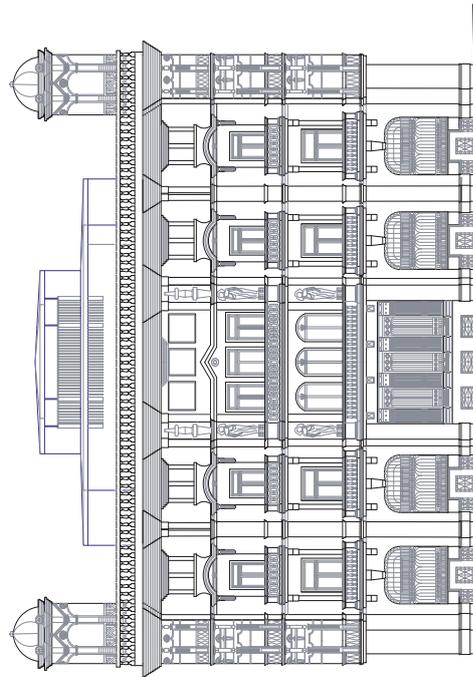
Alzado fachada calle Marcelino Sanz

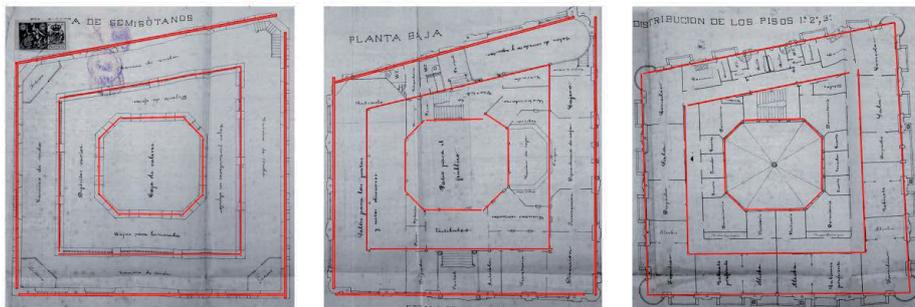
Según el proyecto original del edificio, redactado por el reconocido arquitecto cántabro Casimiro Pérez de la Riva, la estructura está compuesta por muros de fachada de carga, pilares de fundición y unos forjados compuestos de vigas metálicas y bóvedas de ladrillo con un patio octogonal en el centro de la planta. Esta estructura es reconocible en todas las plantas del proyecto original y configura otro de los puntos singulares de la edificación.

Proyecto original, 1900. Plantas.

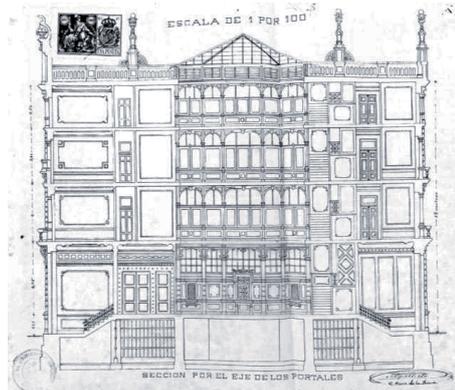
Según se puede observar en la sección de proyecto la estructura se mantiene vista en todo momento y el cerramiento se completa con unas carpinterías y vidrieras que introducen la luz del patio en las diferentes plantas. El patio se culminaba con una montera piramidal, que filtra la luz a través del mismo.

Proyecto original, 1900. Sección por el eje de los portales.

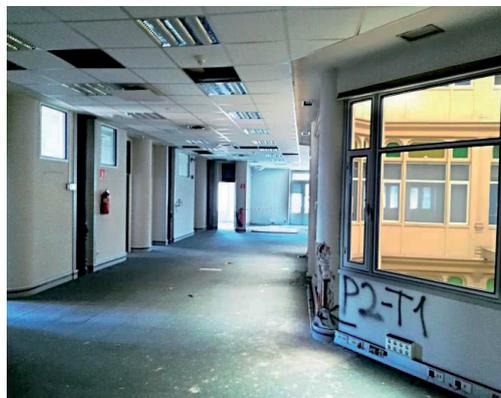
El estado actual del edificio varía completamente respecto del original. Las sucesivas modificaciones y reformas que se han llevado a cabo, unido al cambio de uso en las plantas superiores, han dado como resultado un edificio con una organización espacial confusa y con la pérdida de valor de algunos de los elementos singulares y de mayor interés del proyecto primario.

Estado Actual. Particiones Interiores. Planta Tipo

Las plantas de distribución han variado plenamente, ocultando la estructura en muchos casos y la configuración del patio como elemento singular y vertebrador del edificio ha quedado relegada a un segundo plano. La mayoría de las plantas se han cerrado al patio, únicamente comunicadas por unas vidrieras en mal estado resultando un estado actual del patio con diferentes problemas de salubridad y filtraciones. Esta condición se agrava por la situación vigente de la montera que culmina el patio.

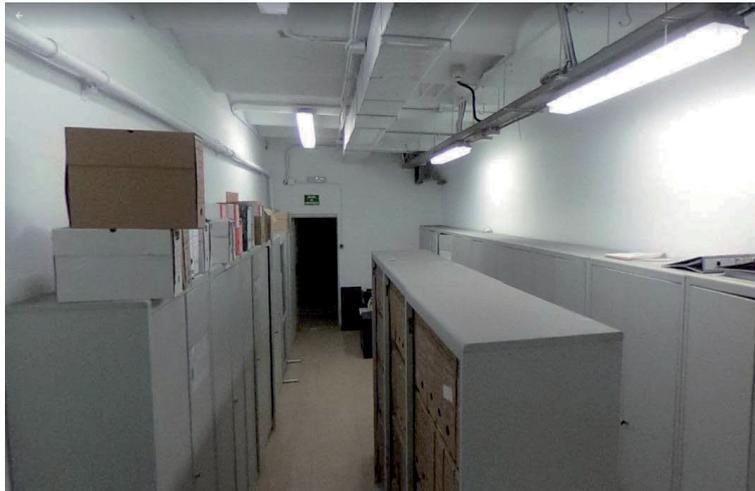
Estado Actual. Particiones Interiores. Planta sótano

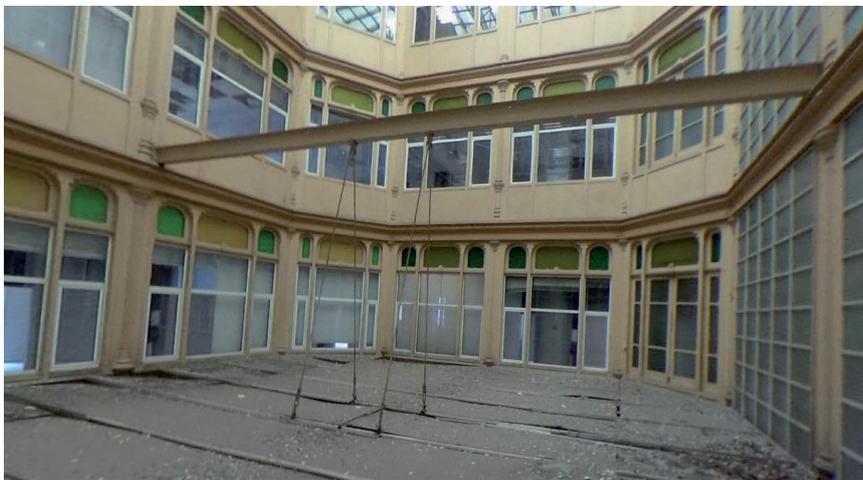
Estado Actual. Patio Operaciones.

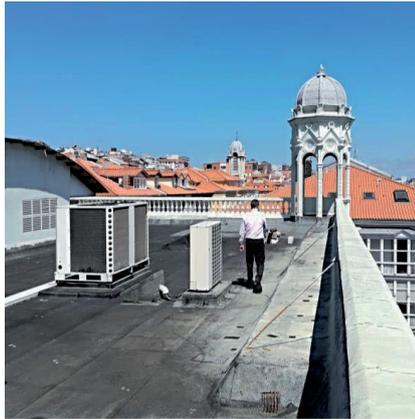
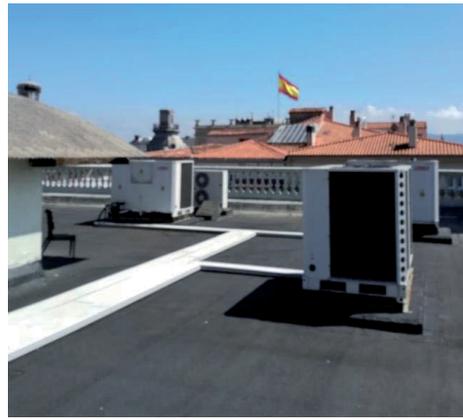
La comunicación vertical también se ha visto afectada por los cambios en la distribución interior, incumpliendo la normativa actual para la protección frente a incendios. Y por último, la cubierta actual presenta diversos problemas de salubridad e higiene como humedades y filtraciones. Además de no haber sido tratada correctamente en cuanto a distribución de maquinaria se refiere, pues nos encontramos con varios elementos dispersos y desordenados ocupando toda la planta.

Estado Actual. Cubierta

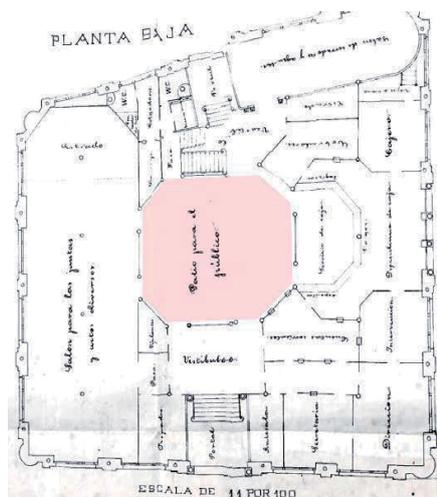
El proyecto original contemplaba este espacio en planta baja como un 'patio para el público', un patio abierto cuya finalidad era la de organizar y distribuir la planta baja. Las dos entradas del edificio, la principal desde la calle Hernán Cortes y secundaria, desde la calle Del Medio, permitían el acceso hasta este espacio desde el cuál se distribuía al resto de estancias, dando acceso a la escalera principal del edificio.

Proyecto Original. 1900. Patio para el Público

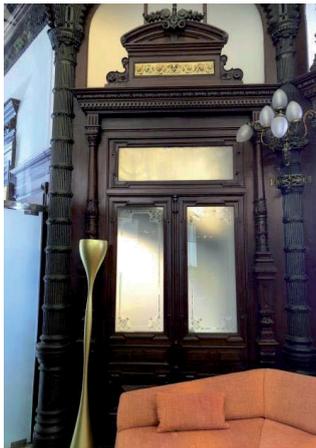
El gran valor de este elemento no sólo reside en su papel organizador y representativo en planta, sino que aún se mantienen (aunque en las sucesivas reformas hayan sufrido algunas alteraciones cuestionables en términos arquitectónicos) las carpinterías originales de madera. Elementos que, por su valor patrimonial, se restaurarían e incorporarían al proyecto de intervención presentado.

Estado Actual. Patio para el público.
Carpinterías Interiores

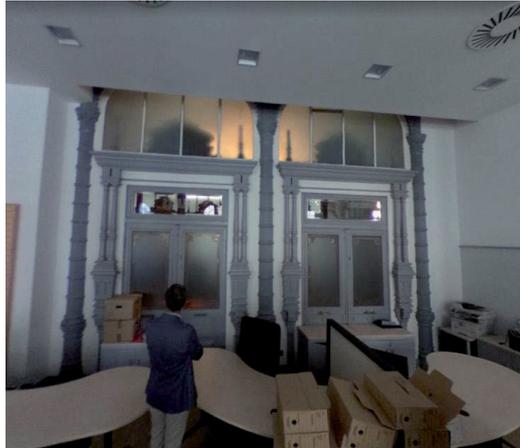
Estado Actual. Patio para el público.
Vista exterior

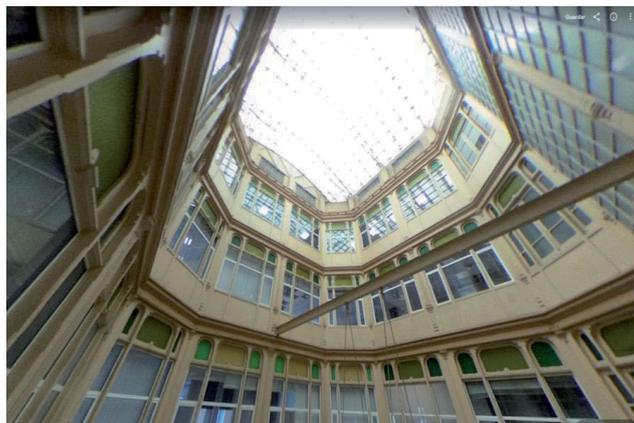
Aunque forma parte de la estructura, merece una mención especial el patio octogonal. Se trata de uno de los elementos singulares de la edificación, que a su vez, presenta los mayores problemas del edificio en la actualidad. Se observa que actualmente se trata de un elemento residual, en las fachadas del patio interior se han eliminado muchos de los elementos compositivos, perdiendo el carácter original del mismo. Además se han añadido elementos auxiliares a la estructura original que dificultan una lectura clara del espacio. Todo ello lleva a una situación actual que ha generado diferentes problemas de salubridad y humedades. La montera que coronaba el patio ha sido sustituida por una cubierta que carece de valor arquitectónico.

Estado Actual. Vista interior. Patio octogonal.

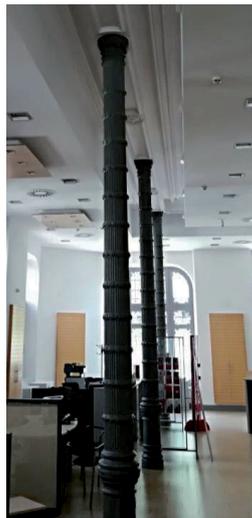
Aunque a lo largo de los años se le han añadido diversas particiones, a día de hoy se conserva el sistema constructivo original compuesto por muros de carga en fachada, estructura de pilares de fundición y unos forjados compuestos de vigas metálicas y abovedadas de ladrillo con un patio octogonal en el centro de la planta. Esta estructura se erige como otro de los elementos singulares con un importante valor arquitectónico e histórico a conservar.

Estado Actual. Sistema Estructural

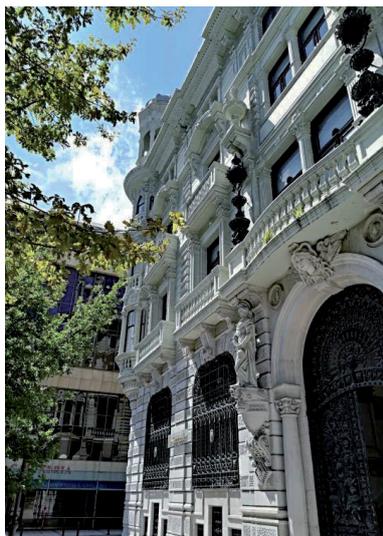
Las cornisas, las molduras, los balcones, o las torretas de las esquinas que observamos son algunos de los elementos característicos del "estilo francés moderno", que convierten a la fachada del edificio de Hernán Cortés en una de las principales referencias de este estilo, por tanto, son elementos de gran interés arquitectónico que deben ser, no sólo conservados, sino restaurados y ensalzados.

Estado Actual. Fachada Sur.

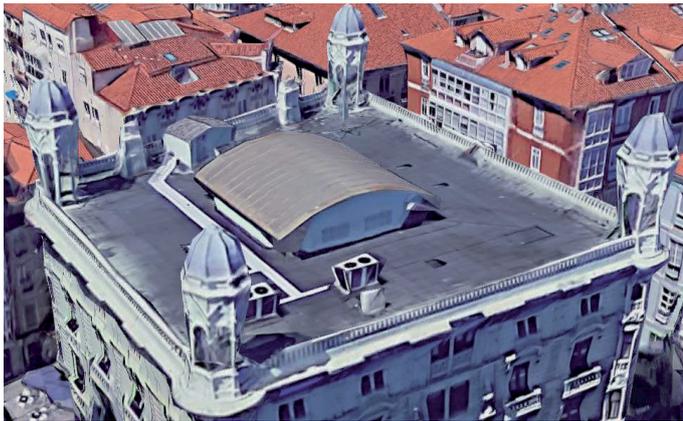
En la actualidad, la edificación cuenta con una azotea transitable en la que el patio, en lugar de rematarse con la montera original, se cubre con una montera de placas onduladas traslucidas de poco valor arquitectónico.

Estado Actual. Cubierta

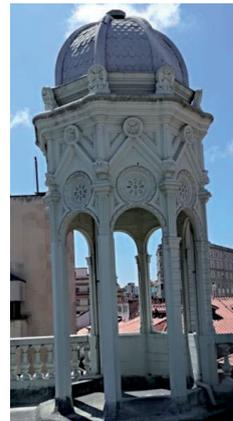
Torreón decorativo. Cubierta
