**CVE-2022-10169** *Notificación de la Resolución de 28 de noviembre de 2022, de incoación de procedimiento para la declaración de la Torre del Reloj, en el término municipal de Limpias, como Bien de Interés Local.*

| | TORRE DEL RELOJ. LIMPIAS |

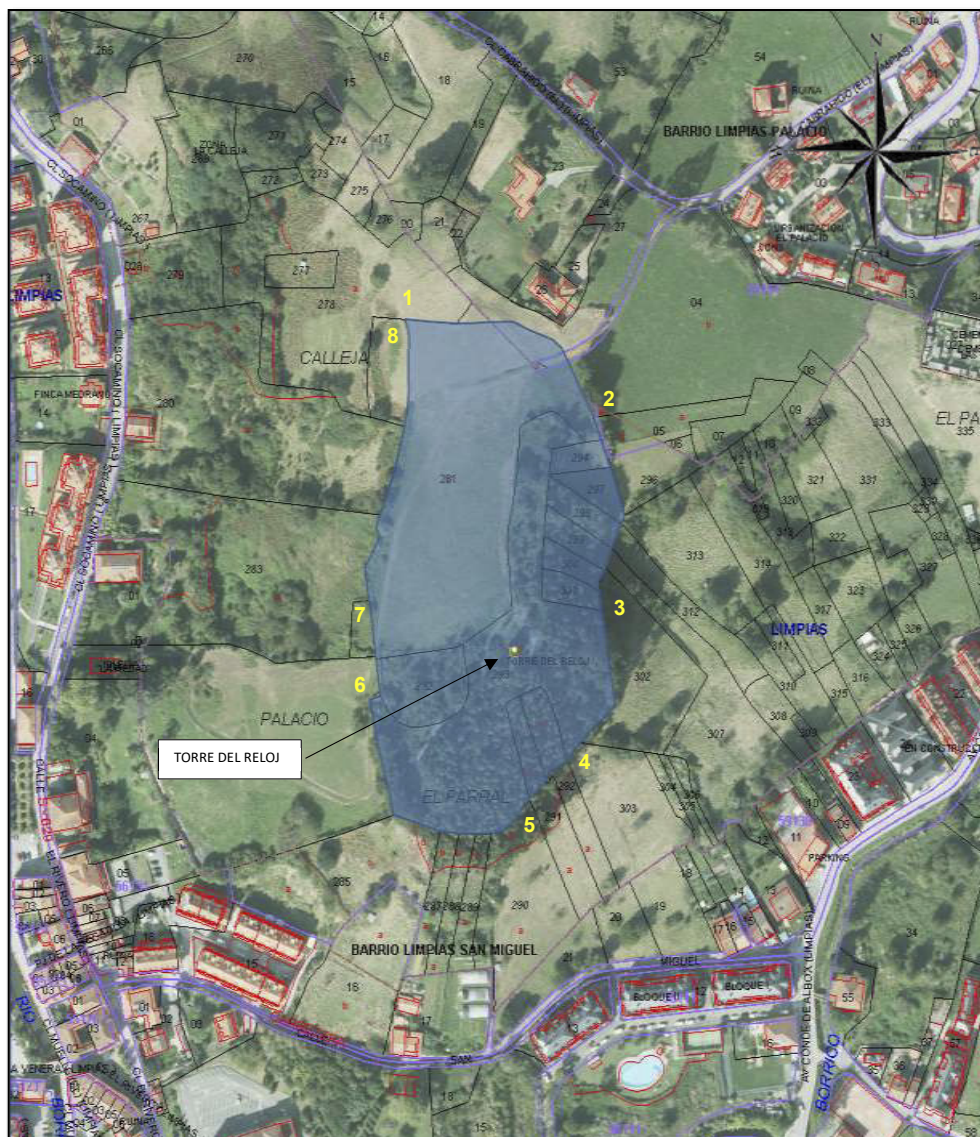
El entorno descrito se corresponde con los planos adjuntos.

La delimitación del entorno de protección de la Torre del Reloj se realiza siguiendo la orografía del terreno en que se enclava, valorando su ubicación en un alto y la visión que de este se tiene desde gran parte del entorno circundante. Para definir más claramente el área protegida, los límites siguen las cotas de nivel del terreno, ajustándolas al parcelario catastral, debido a la pendiente que presenta el lugar.

El entorno de protección comprende el espacio situado en el interior del perímetro delimitado por la línea que discurre entre los siguientes puntos:

- 1-2 Parte del extremo norte de la parcela 281, en sentido de las agujas del reloj.
- 2-3 Limite este de las parcelas 294, 297, 298, 299, 300, 301.
- 3-4 Limite este de la parcela 293, finca en la que se ubica la Torre del Reloj.
- 4-5 Línea atravesando las parcelas 291 y 292.
- 5-6 Limite sur y oeste de la parcela 293, finca en la que se ubica la Torre del Reloj.
- 6-7 Limite oeste de la parcela 282.
- 7-8 Limite oeste de la parcela 281.
