Aprobación definitiva del Plan Especial de Protección y Rehabilitación del Conjunto Histórico Artístico de Liérganes (parte II).

PLAN ESPECIAL DE PROTECCIÓN DEL PATRIMONIO CULTURAL

CATALOGO URBANÍSTICO DE PROTECCIÓN DEL CONJUNTO HISTÓRICO

FICHAS DE BIENES INMUEBLES

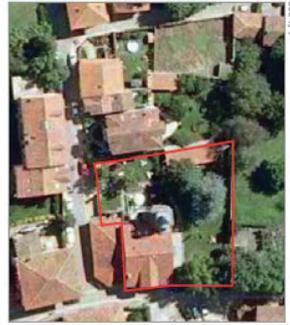
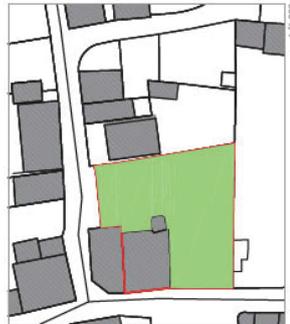
FICHA N.º 51

EDIFICIO DE ARQUITECTURA EN ESTRA, CON TORRE DE FINALES DEL SIGLO XIX. CONSERVADO CON FECHA Y A LA VEZ EN EL INTERIOR RESTOS DE CONSTRUCCIONES MÁS ANTIGUAS (SIGLO XVII). RESTAURADA Y DESTINADA, CON GRAN ACERDO, A HOTEL.

ESTADO GLOBAL: MUY BUENO

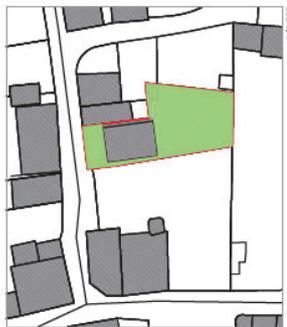
FICHA N° 52

EJEMPLO DE MANTENIMIENTO DE UNA VIVIENDA DE FINALES DEL SIGLO XIX.

ESTADO GLOBAL: MUY BUENO

DEFINICIÓN DE LA OBRA: REPARACIÓN DE LA CUBIERTA Y DE LOS MUEBLES DE LA CUBIERTA.

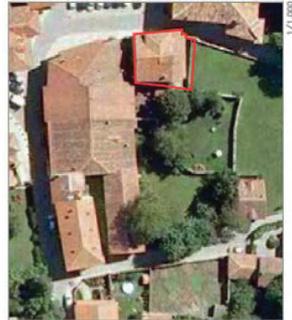
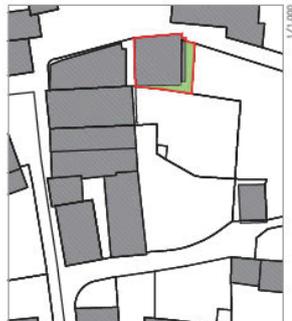
OBSERVACIONES Y SINGULARIDADES
 TRANSFORMACIÓN RECIENTE PARA CENTRO CINCO Y SOCIAL MUNICIPAL. RECONSTRUCCIÓN DEL CONJUNTO DE LA PLAZA Y EL PROPIO CONJUNTO HISTÓRICO. PAVILLO EN CHAPA NEGRA ADEGUADA QUE DEBE SUSTITUIRSE DE ACUERDO CON NORMATIVA.

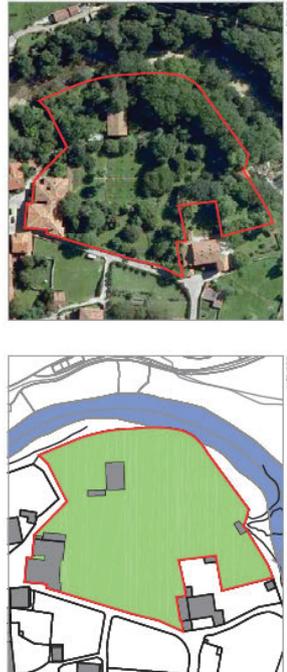
OBSERVACIONES Y SINGULARIDADES
ORGANIZADA EN DOS PISOS CON UN ZAGUAN, QUE DA PISO A UNA ESCUELA DE DOS TIPOS, EN ORGÁNICO, BLOQUE CIRCULO AL QUE SE AMARÓ CON MUCHO ACERTO EL CUERPO DE LA LOJERA EN 1926 POR EL ARQUITECTO DECORADORAS MARINO LASTRA. EL PARQUE Y LA AMPLIACIÓN DEL EDIFICIO SE ENCUENTRAN SOBRE LOS TERRENOS DE LA ANTIGUA FABRICA DE CARONES. ESCUDO CON LAS ARMAS DE CANTALLA Y HERA. EL BARRIO DE MERCADILLO QUE DISCURRE PARALELO AL RIO, DESDE LA PIRSA DE LAS MONJAS AL MALLO DEL PUEBLO MAYOR, PUEDE CONSIDERAR JUNTAS A LA PIRSA. ESCUINAS EN FACHADA PRINCIPAL CON DOS PIEZAS DE ARTILLERIA DE LA FABRICA. IMPORTANTE INTERES BOTANICO Y ARQUEOLOGICO. IMPORTANTE SUPERFICIE DE TIEMPOS PERTENEZCA A LA ANTIGUA FABRICA DE CARONES

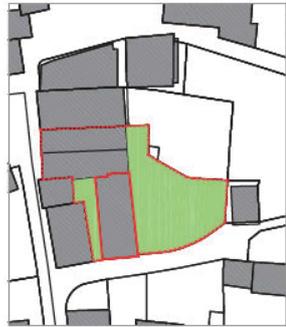
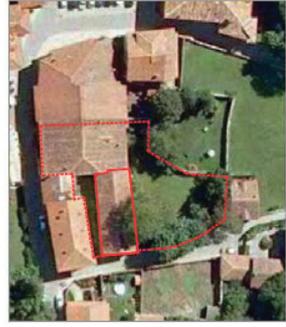
SE TRATA DE UN EDIFICIO DE UNA SOLA PLANTA, MUY SIMILAR A LAS ANTIGUAS ESCUELAS DEL BARRIO DE LA COSTERA, Y DE HECHO 1.890. EN LA FACCHADA TIENE UN ATRIO, AL QUE SE ACCEDERÍA POR DOS PASAJES Y DOS FILARINAS TOSCANAS DE BUENA CANTABRIA. SU ORÍGEN ESTÁ EN LAS FUNDACIONES DE OBRAS PÍAS QUE SE INICIARON EN LIÉRGANES, EN LA SEGUNDA MITAD DEL SIGLO XIX. EL INTERIOR ES UNA NAVE ÚNICA CON UNICO EN LOS MUEBLES LATERALES PROPIOS DE LA ARQUITECTURA ESCOLAR. REUNE CONDICIONES ÓPTIMAS PARA UN EQUIPAMIENTO CULTURAL. SE ENCUENTRA DENTRO DE UNA MESA PARCELA CATASTRAL QUE LA EMPAQUETA DE LA FICHA N.º 57.

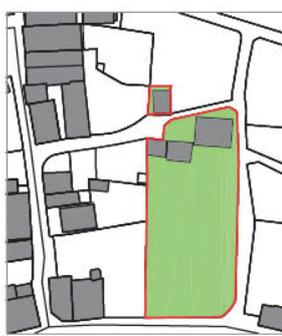
OBSERVACIONES Y SINGULARIDADES:
FINCA CON IMPORTANTE ARBOLADO Y PABELLÓN INDEPENDIENTE PARA JUEGOS Y COCINA EN LA PLAZA FUENTE OTRA BARRIOJA. ANEJA A LA PRINCIPAL DE LA MISMA PROPIEDAD, QUE DATA DE LA MISMA ÉPOCA, CON UNA PLANTA Y UNA SOLARIA EN LA SENDA, EN VITA ORIENTADA AL SUR, CERRADA POR EL LADO NOROCCIDENTAL CON LA LORELO VESTO. INTERVENE FUERA ADENTRADA DE MANOQUERA PARA A CARRETERA DE SAN ROQUE.

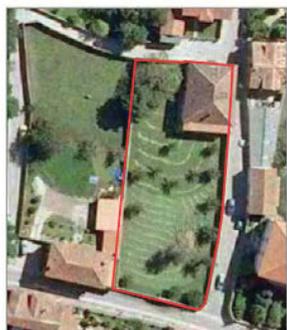
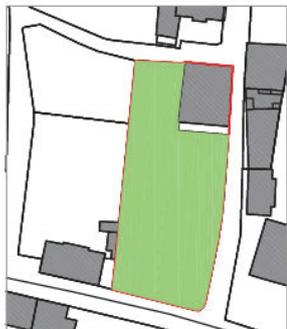
LA CASINA CLASICISTA SUPRIMÓ UNA REFORMA A FINALES DEL SIGLO XIX, SENDO PROPIEDAD LA FAMILIA MERRAL, CON ANEXO DE DOS BARRILLONES EN FACHADA ESTE Y OESTE Y UNA BALCONADA EN LA OESTE EN FACHADA PRINCIPAL. DOS ESCUDOS DE LOS APellidos RAMA-DUBALCABA Y LANGRE-MERCADILLO-MERA. INTERIOR CON PAVIMENTOS DE MARMOL Y MANSAS A FINALES DEL PASADO SIGLO FUE OBRIO DE UNA REFORMA PAUCAL DESTRUENDO Y VOLANDO TODO EL INTERIOR DEL S. XVII.

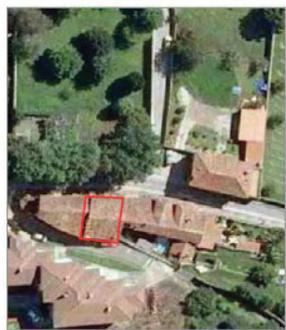
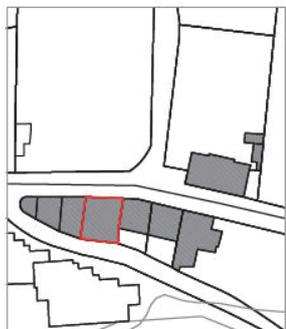
OBSERVACIONES Y SINGULARIDADES
 FORMA PARTE DE UN INTERESANTE CONJUNTO DE VIVIENDAS EN HUELA DE DOS Y TRES PLANTAS, CON BALCONADAS CORRIDAS, DEL SIGLO XIX.
 HUY ADECUADO EL TRATAMIENTO DE RECARGO REALIZADO HECHOS EN SILLERIA.
 FORMA PARTE DE UN PLAN DE RENOVACIÓN DEL CONJUNTO DE EDIFICACIÓN AL QUE PERTENECE.

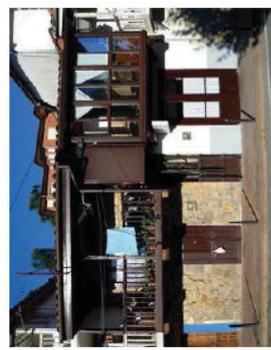
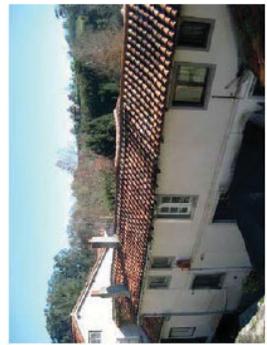
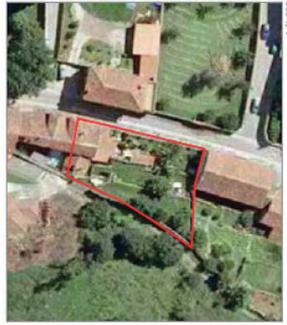
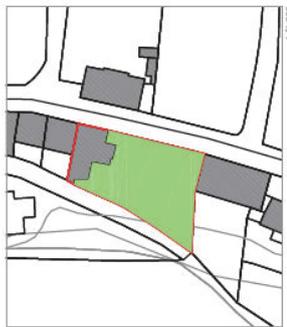
FICHA N° 73

FORMA PARTE DE UN INTERESANTE CONJUNTO DE VIVIENDAS EN HILERA DE DOS Y TRES PLANTAS, CON BALCONADAS CORRIDAS, DEL SELO XI.

FORMA PARTE DE UN PLAN DE REHABILITACION DEL CONJUNTO DE EDIFICACION AL QUE PERTENECE A PESAR DE HABER SIDO DESTINADO A BALCONADA QUE HA CONTRIBUIDO AL CONJUNTO POR UN MAJOR EN MADERA BARNEADA Y UNA DETONANTE PINTURA VERDE PASTOCHO A PESAR DE ESTAR EN EL CENTRO DEL CONJUNTO HISTORICO DECLARADO.

EN FUTURAS INTERVENCIONES SE RECUPERARA LA ANTIGUA BALCONADA Y SE AUTORIZA INTERVENCION SOBRE CUERPO AJUDDADO SITUADO AL SUR.

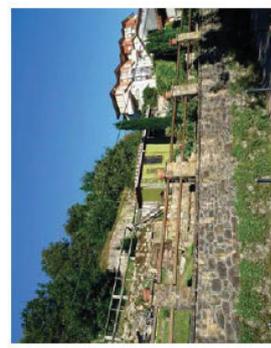
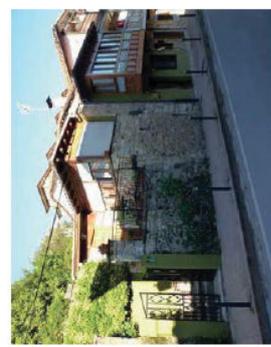
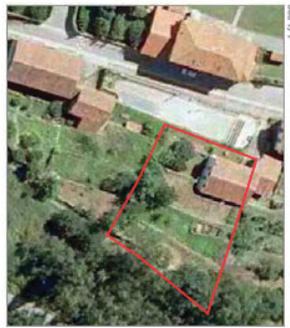
EDIFICIO LEVANTADO SOBRE LA FUENTE PRUDENTE DEL TERRENO HACIA 1.900. SENCILLA Y ORDENADA COMPOSICIÓN DE MUECOS. IMPORTANTES MUECOS DE COVENCIÓN POSTERIORES. POSEEDENTE DE UNA CONSTRUCCIÓN ANTIGUA DESAMARREDA.

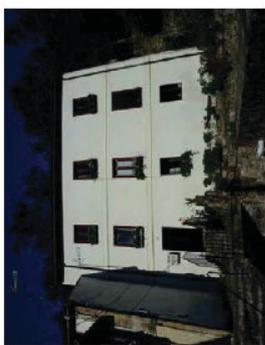
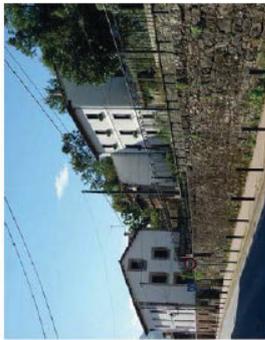
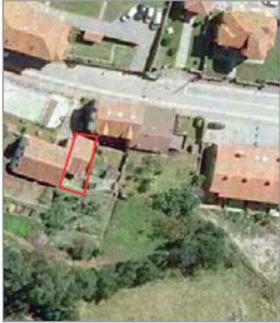
SU ORDEN PUEDE SITUARSE A MEDADOS DEL SELO XIX, CON MUROS CORTARREGIOS, MUY MODIFICADA CON CRITERIOS POCO RESERVADOS Y ACABADOS EN MADERA BARRIZADA CLARA. LAS FUTURAS INTERVENCIONES PASARÁN POR CORREGIR ESOS IMPACTOS NEGATIVOS.

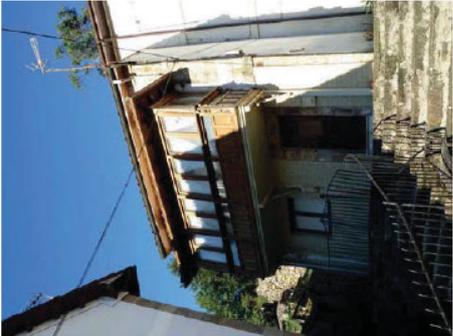
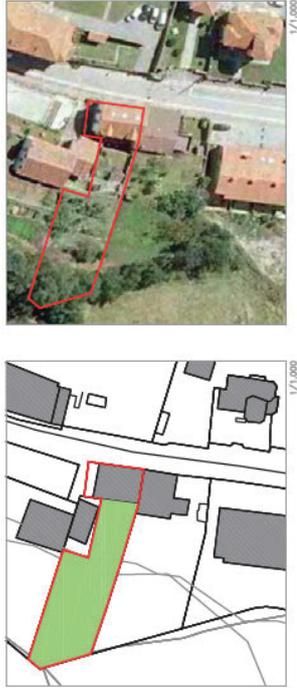
FICHA N.º 77

CON UNA BUENA FABRICA DE CANTERIA, RECENTEMENTE HAN MODIFICADO LOS MUEBOS DE LA FACHADA PRINCIPAL, POSIBLEMENTE OCULTANDO UNOS MARNIFICOS RELEVADOS DE SILERIA, IMPORTOS A LOS QUE AUN PERMANECEN EN LA PACHADA NORTE. EN TODAS LAS PARTES DE LAS ACERAS DE LOS MUEBOS EN LAS PACHAS NORTE Y SURESTE HAY UNOS MUEBOS DE LOS QUE SE HABLA EN LAS FICHAS DE CONJUNTO HISTORICO Y ESPECIAL PARA EL CASO DE LA PACHADA NORTE DEL CONJUNTO HISTORICO. EN LA PARCELA EXISTEN RESTOS DE UNA CONSTRUCCION MUY ANTERIOR.

DESCRIPCION, NOTAS Y REPERCUSSIONES HISTORICAS: FICHADO ENCHA 1.900. MANTENIE EN PACHADA UN ESQUELO POLIGRAMADO CON LA MAQUEN DEL SAGRADO CORAZON DE JESUS SOBRE EL ESQUELO DE ESPAÑA, CON LA INSCRIPCION "REINAR EN ESPAÑA".

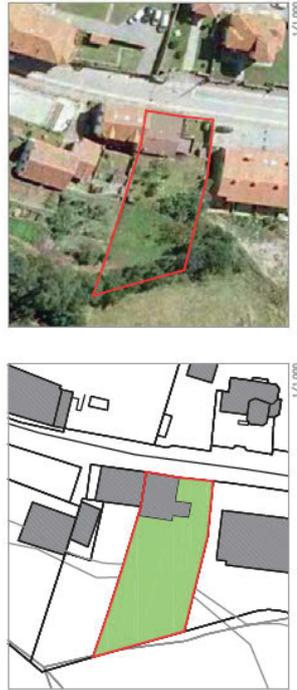
OBSERVACIONES Y SINGULARIDADES
 EDIFICACIÓN MUY REFORMADA RECIENTEMENTE Y CON MUY ESCASO CRIENIO. REVESTIMIENTOS CERÁMICOS, TRANSFORMACIÓN DE PIEZAS EN FACHADAS, CARPINTERÍAS EN MADERA BARNIZADA CLARA Y CUERPO ADOSADO A FACHADA SUR CON BALAUSTRADA DE PIEZAS DE FORMACIÓN CALZADO.
 SE PROPONE EN FUTURAS INTERVENCIONES: RECONSTRUCCIÓN DEL VOLUMEN ADOSADO, CAMBIO DE CARPINTERÍAS EXTERIORES POR OTROS CON MADERA FRÍEDA Y SUSTITUCIÓN DEL APILADO CERÁMICO, SUSTITUCIÓN DEL REPECO BLANCO.

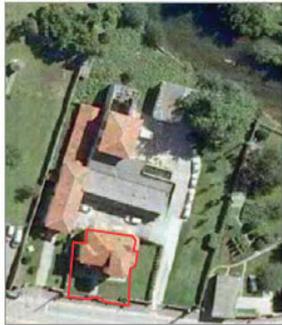
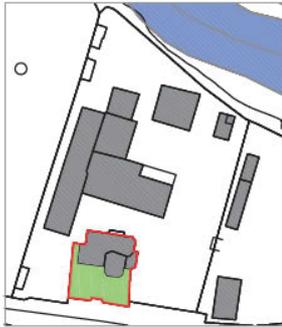
OBSERVACIONES Y SINGULARIDADES
AVENIDA UNIFAMILIAR DE MEDAJOS DEL SIGLO XX.

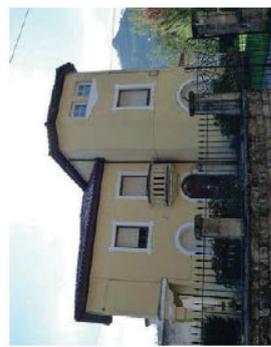
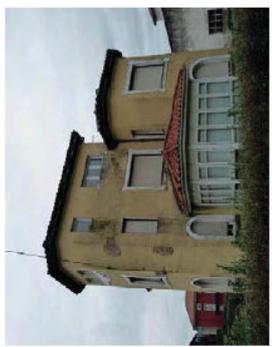
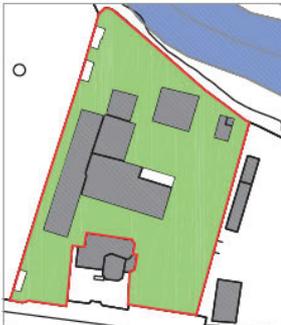
OBSERVACIONES Y SINGULARIDADES
ANTIGUA FABRICA LACTEA, SIN USO.

ESTADO GLOBAL	DEFICIENTE
APROVECHAMIENTO/USO	RESIDENCIAL
SUPERFICIE DE PARCELA	2.997 m ²
SUPERFICIE CONSTRUIDA	942 m ²
EXTRAEBANEO RESIDUANTE	0,31 m ² /m ²

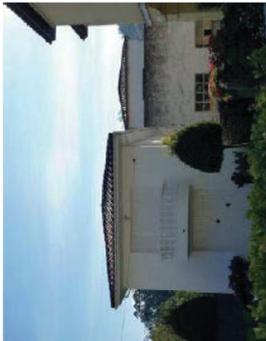
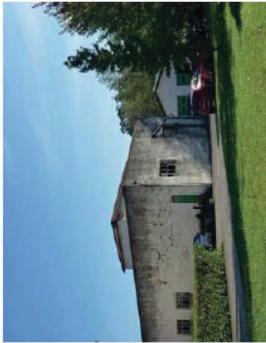
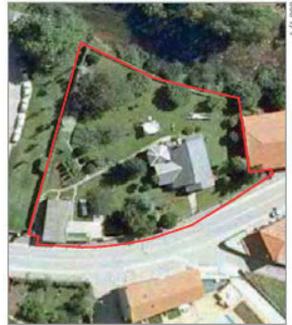
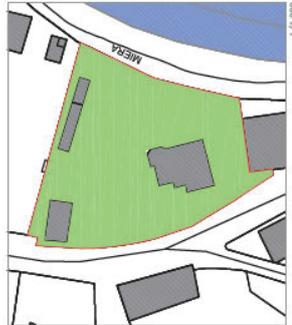
OBSERVACIONES Y SINGULARIDADES
MANERA UNIPOLAR DE UNA PLANTA, CONSTRUIDA HACIA 1.860-1.870, CON REVESTIMIENTO CERÁMICO Y CUBIERTA DE PIZARRA.

ESTADO DEL EDIFICIO, SUPERFICIES E INTERVENCIONES POSIBLES
 ESTADO GLOBAL: DEFICIENTE
 APROVECHAMIENTO/USO: RESIDENCIAL
 SUPERFICIE DE PARCELA: 2.131 m²
 SUPERFICIE OCUPADA: 318 m²
 SUPERFICIE CONSTRUIDA: 198 m²
 EFECTIVIDAD RESULTANTE: 0,09 m²/m²
